# Besiktningsprotokoll

Anticimex Försäkringsbesiktning i samarbete med Fastighetsbyrån

| Fastighetsadress:<br>Kavenvägen 165 | |

| Besiktningsdatum:<br>2025-05-02 | Protokollnummer:<br>68994025 |

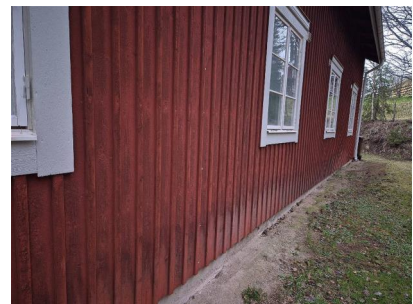
#### Utvändigt / Fasad

Delar av fasadpanelen är i behov av målning/underhåll.

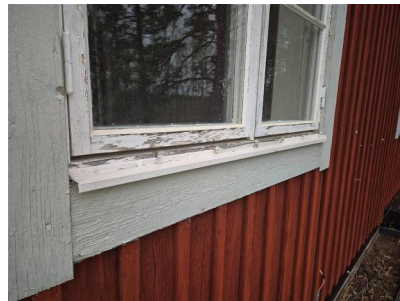
### Utvändigt / Fönster

Fönster är i behov av målning/underhåll.

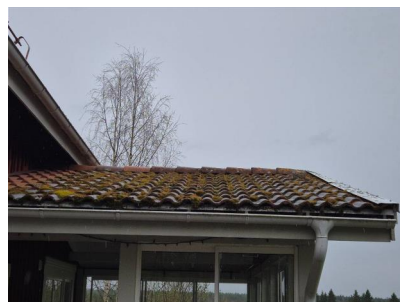
### Utvändigt / Tak

Mosspåväxt finns på takpannor husets entrétak. Kan även ses på enstaka pannor på husets tak.

Mossa som växer på taket kan leda till att taktäckningen har ett minskat motstånd mot vatteninträngning. Detta i sin tur kan leda till fuktskador på träläkt och takkonstruktionen vilket kan resultera i mikrobiella skador (angrepp av mikroorganismer).

För att öka livslängden på taket rekommenderas att mossan tas bort från takpannorna.

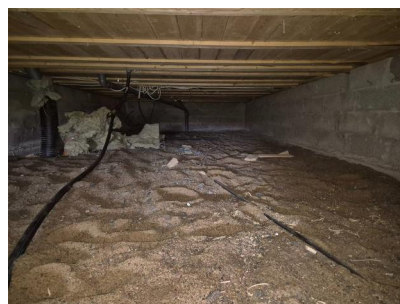
### Utvändigt / Krypgrund

Vid kontroll av konstruktionen i krypgrund uppmättes fuktvärden under kritisk fuktnivå för mikrobiell tillväxt och normal lukt upplevdes.

Golvbjälklaget ovan den uteluftsventilerade krypgrunden riskerar att drabbas av fuktskador på grund av naturlig fuktpåverkan. Detta kan i sin tur leda till mikrobiella skador (angrepp av mikroorganismer) som kan leda till att mikrobiell lukt sprids till boendemiljön. Fuktkvoten uppmättes till 15 %.

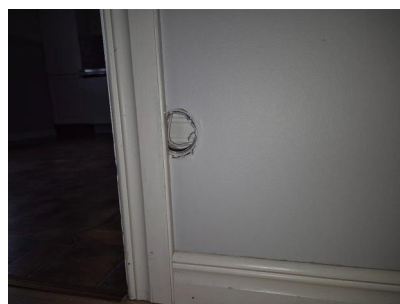
### Entréplan / Hall

Skyddslock saknas på kopplingsdosa.

Montera skyddslock.

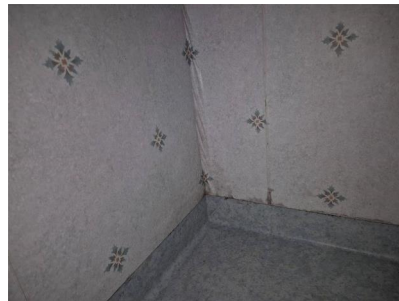
### Entréplan / Dusch/Toalett

Väggbeklädnad har släppt från underlaget.

Eftersom funktionen, som innebär att ytskiktet/tätskiktet ska vara vattentätt, kan vara nedsatt finns en ökad risk att vatten tränger igenom ytskiktet/tätskiktet med vattenskador i omkringliggande konstruktioner som följd.

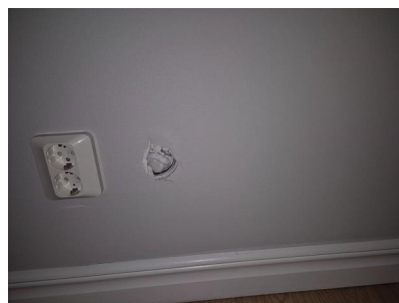
### Entréplan / Vardagsrum

Skyddslock saknas på kopplingsdosa.

Montera skyddslock.
