# Besiktningsprotokoll

Anticimex Försäkringsbesiktning i samarbete med Fastighetsbyrån

| Fastighetsadress:<br>Torsvägen 32 | |

| Besiktningsdatum:<br>2025-04-22 | Protokollnummer:<br>68969801 |

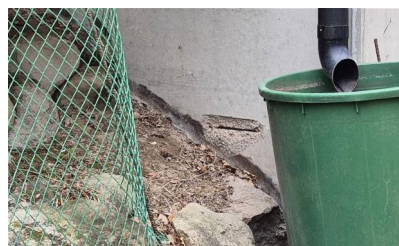
#### Utvändigt / Sockel

Mindre skada i betongsockel.

Bedöms inte ha lett till några följdskador.

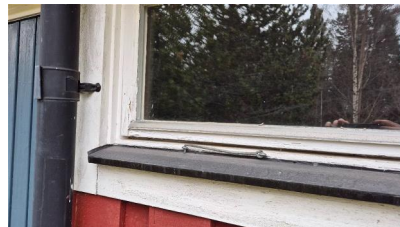
### Utvändigt / Fönster

Några fönster är i behov av målning/underhåll.

För att öka livslängden på fönster rekommenderas målning och underhåll.

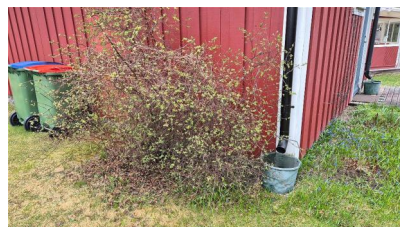
### Utvändigt / Hängrännor / Stuprör

Stuprör är inte anslutet till markledning.

Stuprör som inte är anslutet till markledning kan medföra en ökad fuktbelastning på grundmur/sockel som i sin tur kan leda till fuktrelaterade skador.

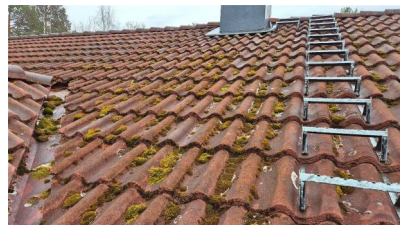
### Utvändigt / Tak

Mosspåväxt finns på takpannor.

Mossa som växer på taket kan leda till att taktäckningen har ett minskat motstånd mot vatteninträngning. Detta i sin tur kan leda till fuktskador på träläkt och takkonstruktionen vilket kan resultera i mikrobiella skador (angrepp av mikroorganismer).

För att öka livslängden på taket rekommenderas att mossan tas bort från takpannorna.

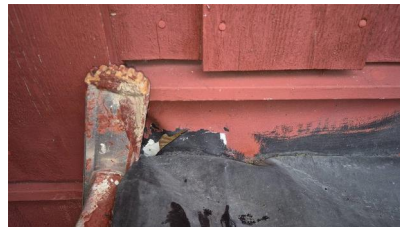
### Utvändigt / Tak mellan hus och garage

Låglutande/plant tak klädd med en gummiduk.

Mindre skada i gummiduken. Risk finns att fukt tränger in under duken med mikrobiella skador i underliggande konstruktioner som följd.

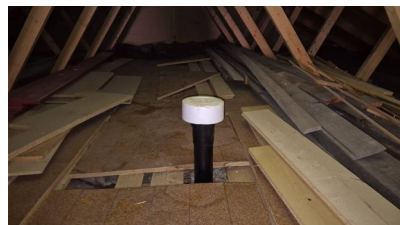
### Utvändigt / Vind

Avluftning avslutas på vind.

När avluftningen avslutas på vinden så finns det en risk att vid ett eventuellt läckage från vakuumventilen kan varm och fuktig luft strömma in i vindsutrymmet med fukt- och lukterelaterade skador som möjlig följd.

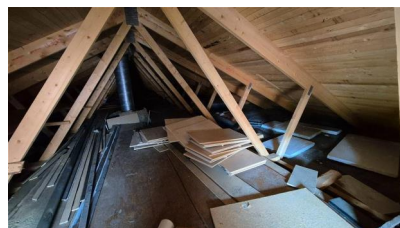
Vid kontroll av vinden uppmättes fuktvärden under kritisk fuktnivå för mikrobiell tillväxt och en normal lukt upplevdes. Fuktkvoten i underlagstak/takbjälkar uppmättes vid besiktningstillfället till ca 8 %. Detta värde varierar dock under året beroende på årstid och utomhusklimat.

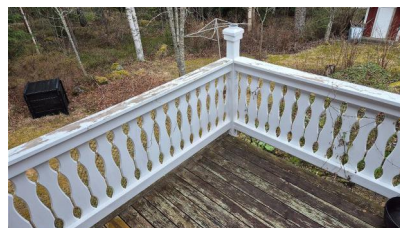
### Utvändigt / Altan

Altanräcke och träkonstruktioner är i behov av målning/underhåll.

Vi rekommenderar att du utför målning/underhåll av altan.

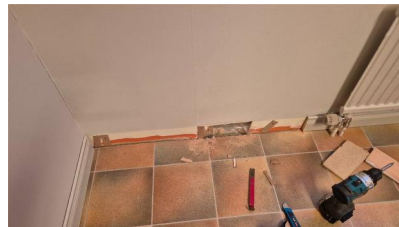
### Källarplan / Allmänt

Vid kontroll av väggkonstruktionen i källaren uppmättes fuktvärden under kritisk fuktnivå och normal lukt upplevdes.

Källarvåningens ytterväggar består av betong och en bärande stomme av ingjutna träreglar. Betongelementen sammanfogas med fogmassa. Dessa väggar är ur fuktsynpunkt en känslig konstruktion, eftersom fukt kan tränga in genom den tunna betongen som ofta saknar utvändigt fuktskydd samt in genom otäta blockskarvar. Detta i sin tur kan leda till mikrobiella skador (angrepp av mikroorganismer) som kan leda till att mikrobiell lukt sprids till boendemiljön.

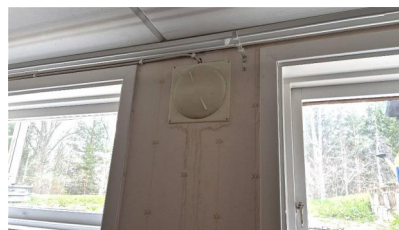
### Källarplan / Sovrum 1

Väggen har fuktfläckar.

Bedöms inte ha lett till några följdskador.

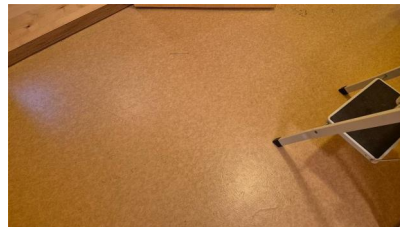
### Källarplan / Dusch

Limmad plastmatta finns på betongplattan.

På grund av naturlig fuktpåverkan från mark riskerar plastmattan att släppa från underlaget. Mattan och limmet kan också avge en kemisk lukt som sprids till boendemiljön.

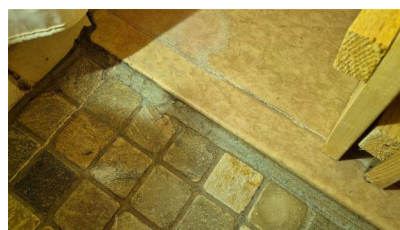
Golvbelägningens skarvar är otäta.

Den öppna mattskarven medför att vatten kan tränga ner i omkringliggande konstruktioner med fuktskador som följd. Detta kan i sin tur leda till mikrobiella skador (angrepp av mikroorganismer).

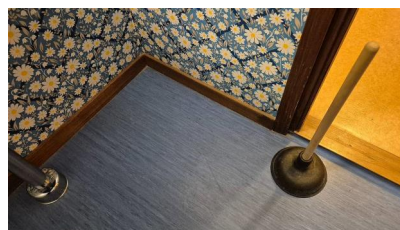
### Källarplan / Toalett

Limmad plastmatta finns på betongplattan.

På grund av naturlig fuktpåverkan från mark riskerar plastmattan att släppa från underlaget. Mattan och limmet kan också avge en kemisk lukt som sprids till boendemiljön.

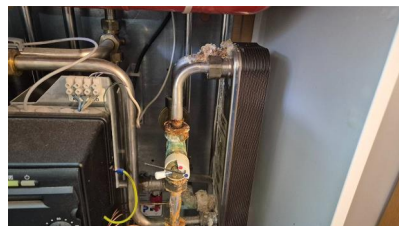
### Källarplan / Pannrum

Ärjade kopplingar i fjärrvärme centralen.

Kontakta fackman för kontroll och eventuell åtgärd.

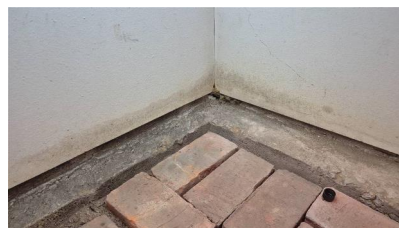
### Källarplan / Matkällare

Väggen har fuktfläckar.

Bedöms vara ett tecken på en tidigare fuktskada.

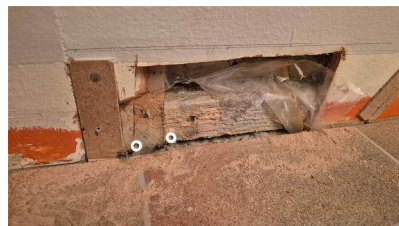
### Källarplan / Sovrum 2

Vid kontroll av väggkonstruktionen i källaren uppmättes fuktvärden under kritisk fuktnivå och normal lukt upplevdes.

Fuktkvoten uppmättes till 13 %.
