**Fastighetsuppgifter**

Läderlappen 1

Furuvägen 20

| Besiktningsdatum | 2025-05-02 |

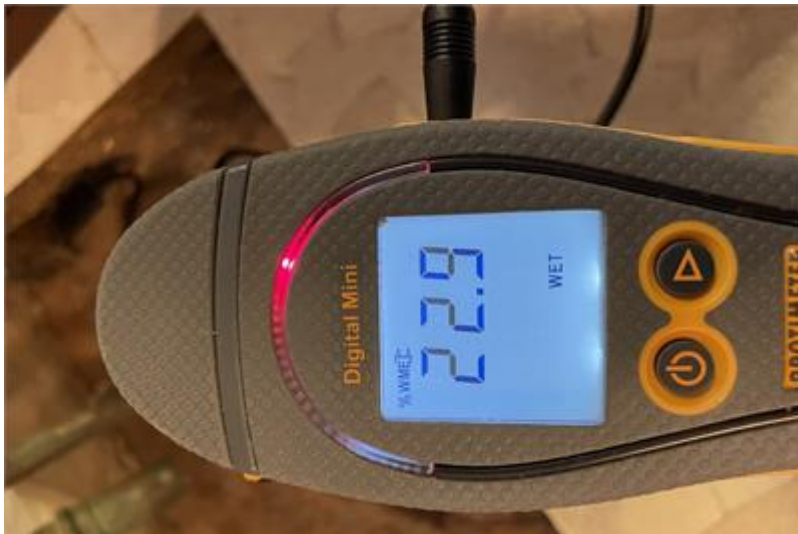
## Bilaga 1 för kontroll av valda konstruktioner

| Byggnadsdel | Uppreglad golvkonstruktion |
| Konstruktionsdel | Bottenregel |
| Konstruktionsuppbyggnad | Betongplatta, träreglar, isolering, spånskiva och golvytskikt |

I det uppreglade golvet träregel uppmättes fuktkvot till 22,9% FK. Dessa värden kommer sannolikt att ändras med årstiden. Det kritiska gränsvärdet för mikrobiell tillväxt brukar anges till ca 17% fuktkvot (FK). Notera att stickprovsmässig undersökning är utförd . Se även kommentar/riskanalys.

Det förekommer uppreglade golv på betongplatta, vilket betecknas som en riskkonstruktion med avseende på fukt- och mikrobiella skador. Förhöjd fuktindikation har noterats och skadornas orsak och omfattning bör fastställas och åtgärdas. Se även info på protokollets näst sista sida Pos. 9.

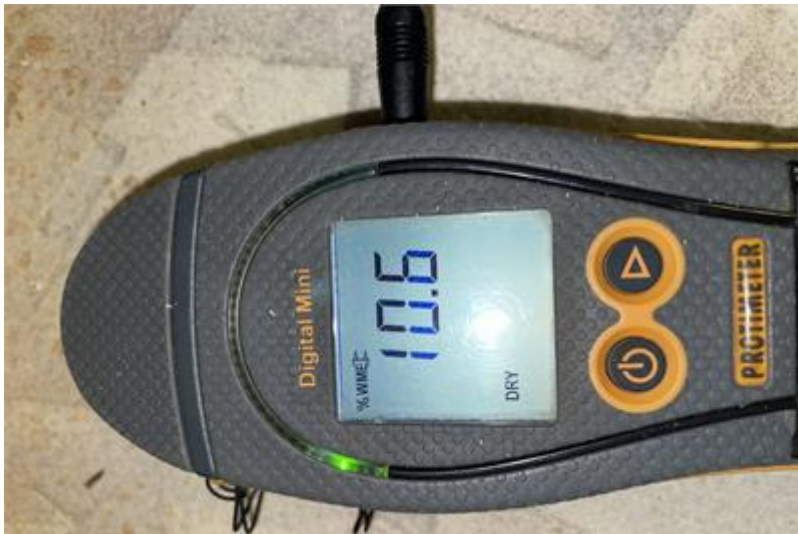
## Bilaga 2 för kontroll av valda konstruktioner

| Byggnadsdel | Utreglad väggkonstruktion |
| Konstruktionsdel | Väggregel |
| Konstruktionsuppbyggnad | Källaryttervägg, träreglar, isolering, väggytskikt |

I provhål i den utreglade väggens träregel uppmättes fuktkvot till 10,6% FK. Dessa värden kommer sannolikt att ändras med årstiden. Det kritiska gränsvärdet för mikrobiell tillväxt brukar anges till ca 17% fuktkvot (FK). Notera att stickprovsmässig undersökning är utförd. Se även kommentar/riskanalys.

Det förekommer utreglade väggar innanför motfyllda ytterväggar, vilket betecknas som en riskkonstruktion med avseende på fukt- och mikrobiella skador. Se även info på protokollets näst sista sida Pos. 7.
