Borås Fristads Hed 1:65

Ålidsvägen 3

| Uppdragsnummer | B4935 |
| Besiktningsdatum | 2025-03-05 |

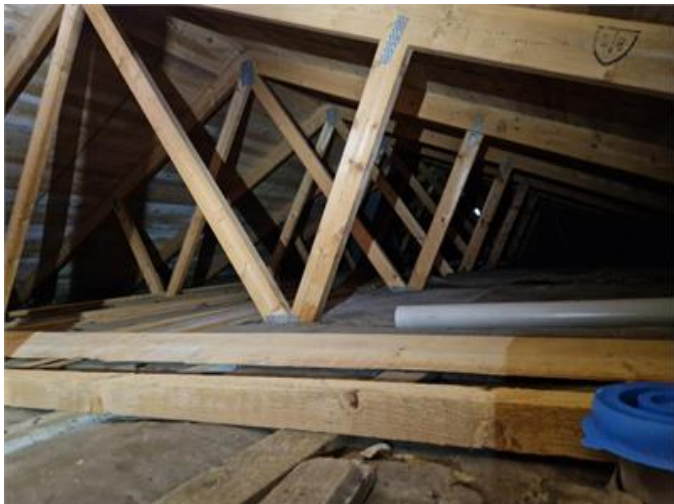
Vy på vindsutrymmet

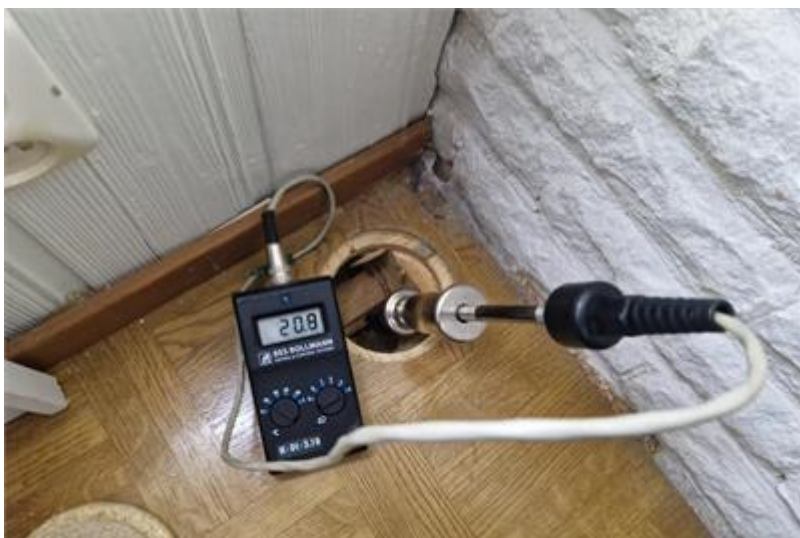
## Bilaga 1 för kontroll av valda konstruktioner

| Besiktningsresultat | | | | | |
|---|---|---|---|---|---|
| Allmänt | | | X | | Äldre uppbyggd källare med påsadlade träkonstruktioner och fuktgenomslag, se bilaga 1 |

Vid besiktningen utförs stickprovsmässiga fuktmätningar i källaren och mot träregelverk i golv och golv/väggvinkel. Fuktkvoten visade på 17-21 % och gränsvärdet för mikrobiell påväxt ligger på 17%. Det rekommenderas en fortsatt teknisk utredning för att kontrollera orsaken till och omfattningen av detta,

En äldre källare av detta slag utsätts i regel mer eller mindre för permanent fuktpåverkan från angränsande mark. Utifrån erfarenhet är det känt att konstruktioner och beläggningar/beklädnader med organiska material mot golv- och väggytor bör undvikas, då fuktpåverkan och mikrobiell tillväxt (mögel/bakterier) och rötskador kan uppstå i sådana. Det utvändiga fuktskyddet är äldre. Det kan inte uteslutas att brister föreligger alternativt kommer att uppstå i det utvändiga fuktskyddet vilket medför att det äldre utvändiga fuktskydd måste åtgärdas. För att undvika avvikande lukter och fuktskador kan konstruktioner av organiskt material ersättas mot fukttåliga. Vid renovering skall bakomliggande konstruktioner kontrolleras så inga eventuella skador finns kvar innan återställningen.
