# Besiktningsprotokoll

Anticimex Överlåtelsebesiktning av småhus - nivå 1

| Fastighetsadress:<br>Vive Jönsgatan 16 | |

| Besiktningsdatum:<br>2022-08-19 | Protokollnummer:<br>67111303 |

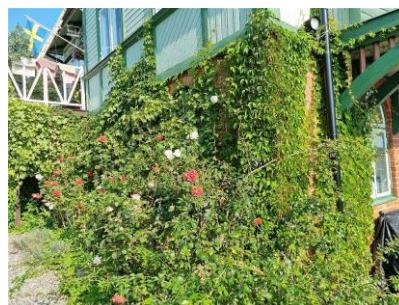
Växter finns i anslutning till byggnaden.

När det finns rabatter och växter nära byggnaden finns risk att fukt stannar kvar i väggarna. Detta kan i sin tur orsaka invändiga fuktskador. Växternas rötter kan också skada grundmuren och sätta dräneringsledningen ur funktion.

Området närmast huset rekommenderas att vara fritt från växtlighet.

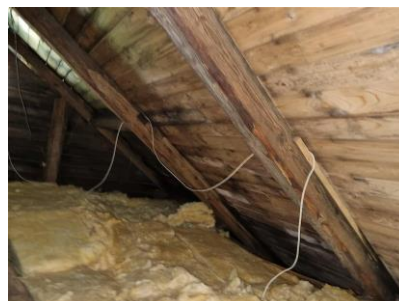
Mikrobiell påväxt finns på underlagstaket.

Detta kan vara ett tecken på att vinden tillförs fukt inifrån bostaden. Observera att besiktning av bostadens ventilationssystem inte har ingått i uppdraget.

Delar av vinden är inredd/isolerat mot yttertak.

För att komma tillrätta med detta kan fukttillförseln inifrån bostaden behöva minskas. Det kan göras genom att ventilationen i bostaden förbättras samt att eventuella otätheter i vindsbjälklaget (tak-/väggvinklar, taklucka med mera) tätas. Läs Anticimex faktablad om uppvärmda vindsutrymmen för tips och råd.
