# Besiktningsprotokoll

Anticimex Försäkringsbesiktning i samarbete med Fastighetsbyrån

| Fastighetsadress:<br>Långtjärnen 115 | |

| Besiktningsdatum:<br>2025-04-29 | Protokollnummer:<br>68990276 |

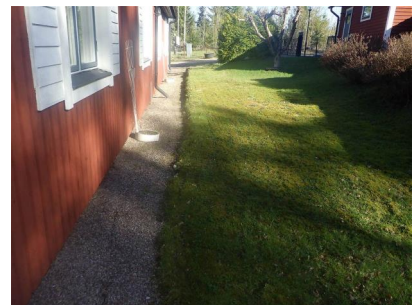
Marken lutar mot huset.

Detta innebär en ökad fuktbelastning mot grunden vilket i sin tur kan orsaka fuktskador i huset.

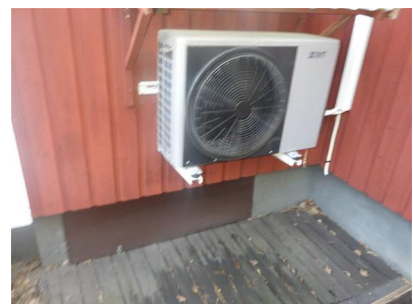
Kondensvatten från luftvärmepumpens utedel leds inte bort från husgrunden.

Detta medför ökad risk för att vatten tränger in i anslutande konstruktioner, vilket i sin tur kan leda till fuktnrelaterade skador. Observera att besiktning av byggnadens värmesystem eller värmepumpen inte har ingått i uppdraget.

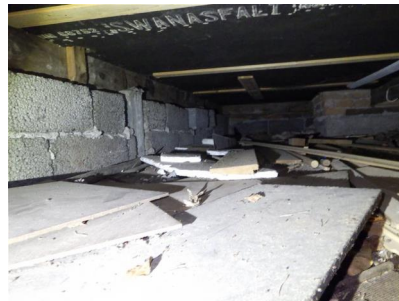
Organiskt material finns i utrymmet.

När man har organiskt material i en fuktig miljö finns en ökad risk för mikrobiell tillväxt (angrepp av mikroorganismer). Detta kan i sin tur leda till att mikrobiell lukt sprids till boendemiljön.

I krypgrunden noterades mycket träspill och formvirke. Viktigt att allt organiskt material mot markytan städas bort samt att en åldersbeständig plastfolie läggs ut på markytan för att hindra markfukt från avdunstning i grunden. Rekommenderas att en årlig kontroll av krypgrunden utförs för att kunna upptäcka eventuella skador i tid.

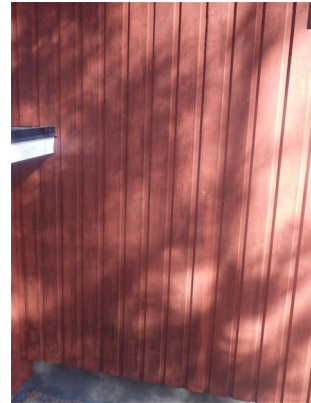
Vanligt underhåll, målning.

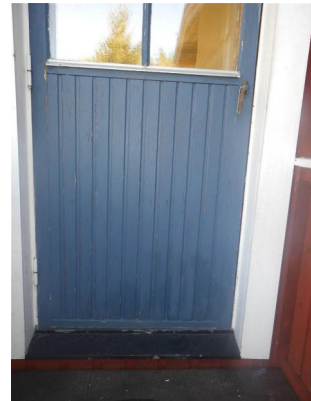
Vanligt underhåll, färgsläpp och torrsprickor.

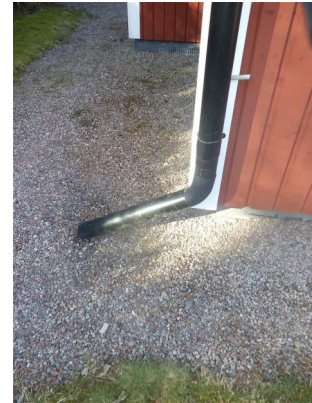
Stuprör avslutas nära husliv.

Fortsätt att leda bort vattnet.

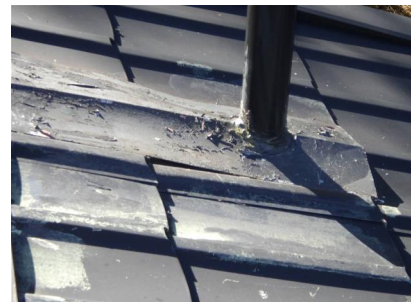
Tätning vid avloppsventilationsgenomföring är bristfälligt utfört.

Vilket kan leda till fuktskador i underliggande konstruktioner.

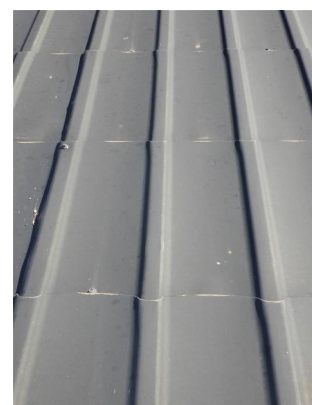
Mindre mängd ytrost noterades på taket.

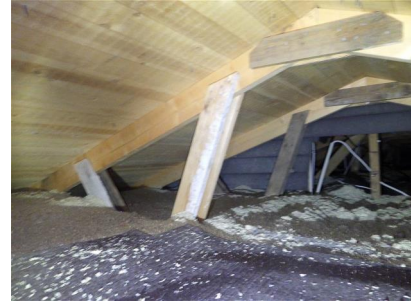
Vid kontroll av vinden uppmättes fuktvärden under kritisk fuktnivå för mikrobiell tillväxt och en normal lukt upplevdes. Fuktkvoten i underlagstak/takbjälkar uppmättes till 8%.

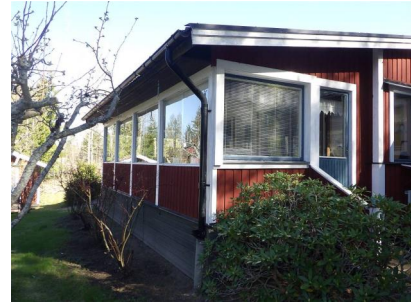
Fasad, fönster och dörrar är i behov av målning/underhåll.

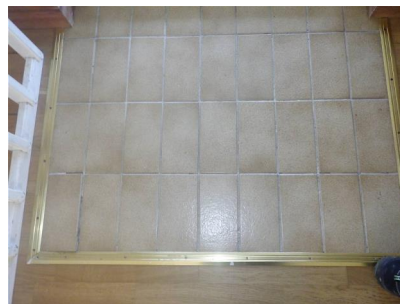
Sprickor och bom i klinkerplattor finns.

Felet som uppstått är att vidhäftningen mellan klinker och underlag har upphört. Sk "bom/ bomljud".

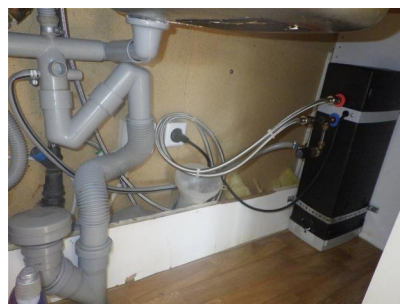
Diskbänkskåp saknar vattentät botten.

När det saknas ökar risken för att ett läckage inte upptäcks i tid. Det kan leda till fuktskador i omkringliggande konstruktioner.

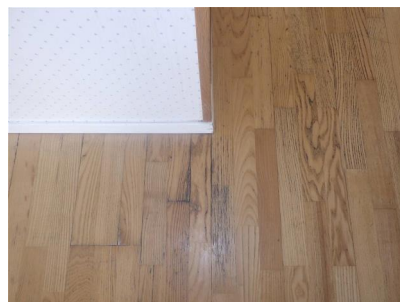
Missfärgningar efter fuktfläck finns på golvet.

Fläcken har uppkommit från vattenskål till hund.

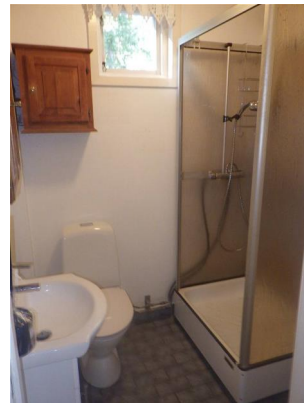
Våtutrymmet har äldre yt-/tätskikt.

Eftersom funktionen, som innebär att ytskiktet/tätskiktet ska vara vattentätt, kan vara nedsatt finns en ökad risk att vatten tränger igenom ytskiktet/tätskiktet med vattenskador i omkringliggande konstruktioner som följd.

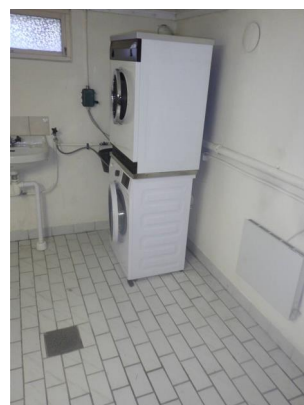
Utvändigt fuktskydd är äldre.

Eftersom källarens utvändiga fuktskydd (dagvattenssystem, dräneringssystem samt källarytterväggarnas utvändiga fuktskydd) är äldre, så kan systemet ha nedsatt funktion. Detta ökar risken för invändiga fuktskador i källaren.

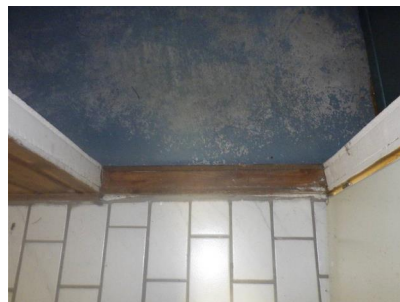
Trädetaljer i kontakt med betonggolv och källarvägg.

Trädetaljer (trösklar, innervägg mm) kan via kapillärkraft bli fuktiga vilket kan leda till fuktskador. Vid misstanke om detta bör dessa delar bytas ut.

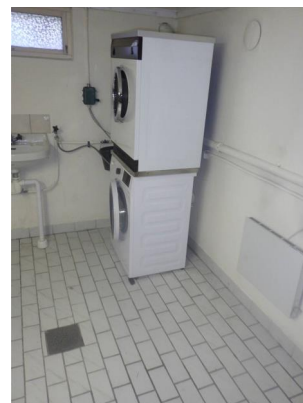
Våtutrymmet har äldre yt-/tätskikt.

Eftersom funktionen, som innebär att ytskiktet/tätskiktet ska vara vattentätt, kan vara nedsatt finns en ökad risk att vatten tränger igenom ytskiktet/tätskiktet med vattenskador i omkringliggande konstruktioner som följd.

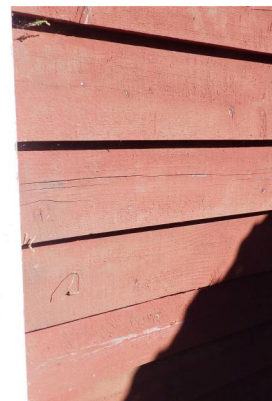
Vanligt underhåll, målning.

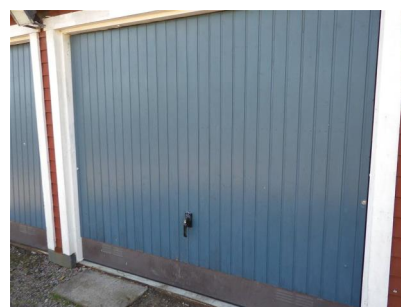
Vanligt underhåll, målning.

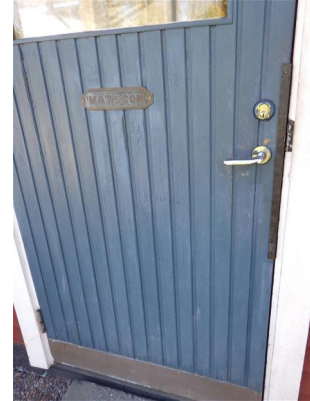
Vanligt underhåll, målning

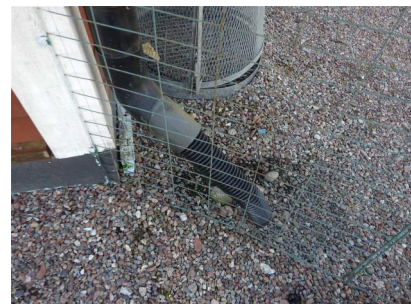
Stuprör avslutas nära husliv.

Fortsätt att leda bort vattnet

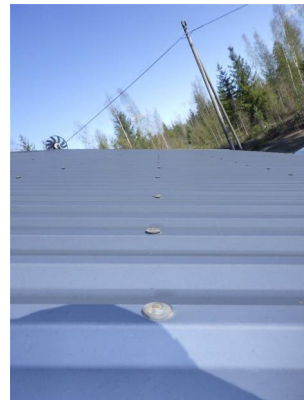
Takplåten är fastsatt med klockspik som med tiden har förmåga av att släppa från underlaget med otätheter som följd.

Risk att regn- eller smältvatten tränger ner i underliggande takkonstruktion och orsakar fuktrelaterade skador.

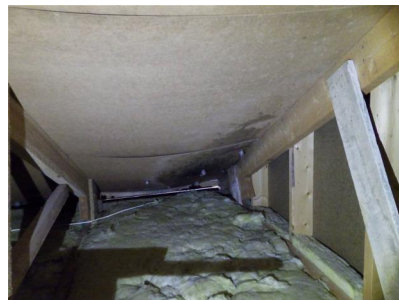
Missfärgning noterades efter getingbon.

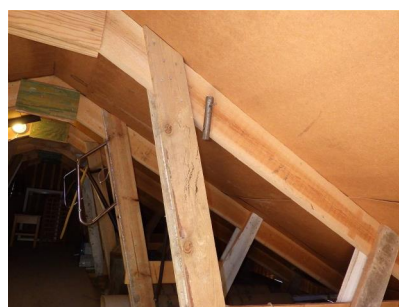
Underlagstaket består av träfiberskivor.

Eftersom underlagstaket består av träfiberskivor utan yttre täckning av papp under takbeklädningen, finns risk vid ogynnsam väderlek att regnvatten/snö tränger in i skivskarvar med läckage på vindsutrymmet som följd. Med tiden kan även träfiberskivorna drabbas av fuktskador.

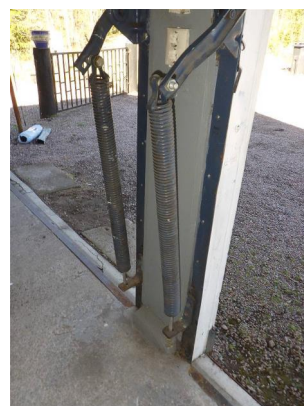
Fjäderport.

Fjädrar på äldre garageportar medför risk för personskador.  
Olyckor har skett med att fjädrar gått av vid öppning och stängning av garageportar.

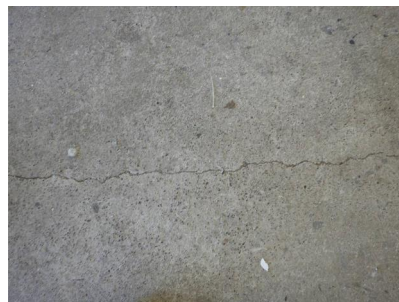
Sprickor finns i golv.

Dessa bedöms inte ha lett till bakomliggande skador.

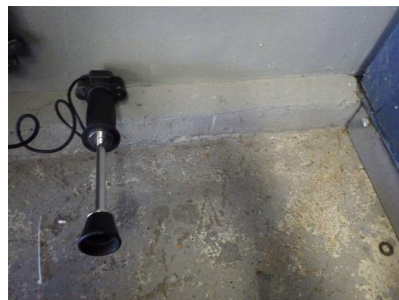
Vid kontroll av väggsyllar uppmättes fuktvärden under kritisk nivå för mikrobiell tillväxt och normal lukt upplevdes.

Fuktkvoten uppmättes till 16 %.
