# Besiktningsprotokoll

Anticimex Försäkringsbesiktning i samarbete med Fastighetsbyrån

| Fastighetsadress:<br>Huseberg 302 | |

| Besiktningsdatum:<br>2025-05-02 | Protokollnummer:<br>68977793 |

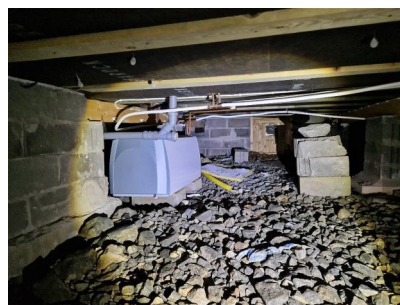
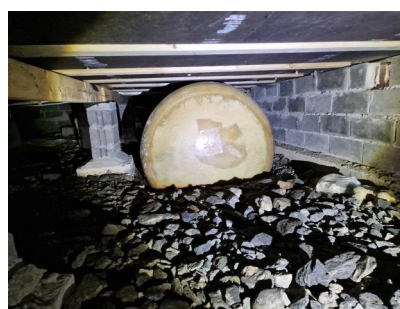
#### Utvändigt / Krypgrund

- Vid kontroll av krypgrunden uppmättes fuktkvoten till 23% i bärläkt och mikrobiell lukt upplevdes, risk för mikrobiell tillväxt föreligger om fuktkvoten överstiger 17%.
- Rötskyddsbehandlat virke förekommer, syllen är inte synlig då blindbotten täcker denna.
- Oisolerade vattenrör.
- För upplysning är varmvattenberedaren och septiktanken placerade i utrymmet.

Uppmätta fuktvärden och den mikrobiella lukten indikerar att klimatet i krypgrunden är så fuktigt att fuktrelaterade skador kan uppkomma. För att skapa ett torrare klimat och undvika mer omfattande skador rekommenderas att en installation av en krypgrundsavfuktare utförs.

Det rekommenderas att vattenrör isoleras för att undvika fryskador och vattenskador.

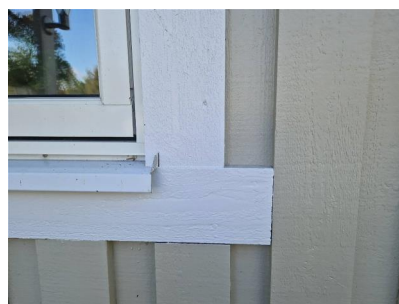
### Utvändigt / Fönster

- Foder under fönster är placerat med risk för att vatten blir ståendes.
- Äldre isolerfönster.

Foder enligt ovan medför en risk att skador uppkommer.

När isolerfönster blir till åren ökar risken att dessa anlöper och att missfärgningar uppkommer mellan glaset.

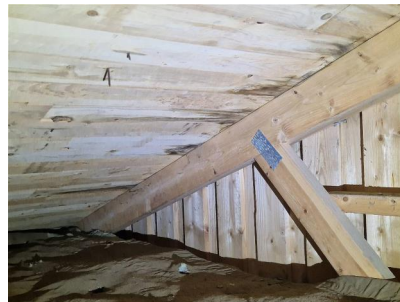
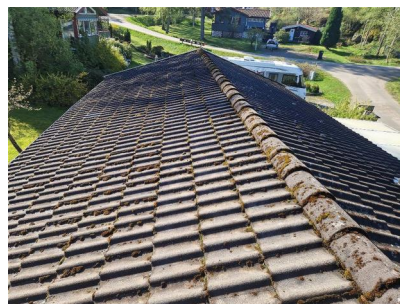
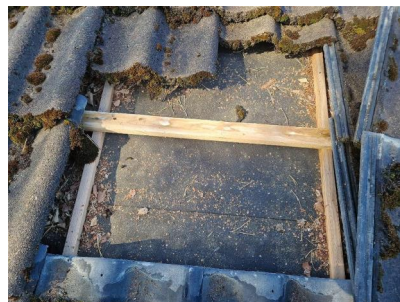
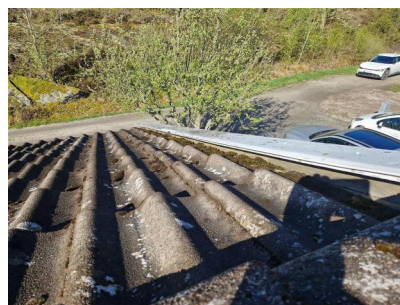
### Utvändigt / Tak och vind

- Den yttre taktäckningen är äldre och underlagspappen har en sliten struktur. Fuktfläckar finns på underlagstaket mot södra gavel vilket är synligt via vinden, låga fuktvärden uppmättes i dessa fläckar vid besiktningstillfället.
- Stort avstånd mellan vattplåt och takpannor.
- Mosspåväxt finns på takpannor.
- Plåtbeslag saknas mellan farstutak och fasad.

En takomläggning är att rekommendera, kontakta en snickare för omfattningen av en takomläggning.

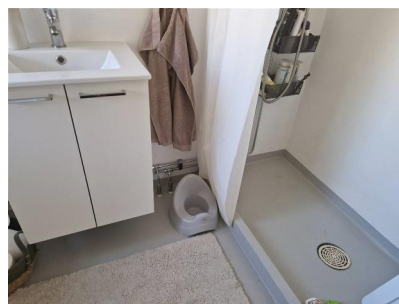
### Entréplan / Dusch/Toalett

- Utrymmet är till åren med äldre tätskikt.
- Golvbrunnen är av äldre standard.
- Rör genomföring genom golvytan i form av vattenrör.
- Endast golvfall vid duschzon samt sarg mellan duschzon och övrig golvyta.

Brister enligt ovan medför en ökar risk för läckage och fuktskador. En renovering av utrymmet rekommenderas via fackman.

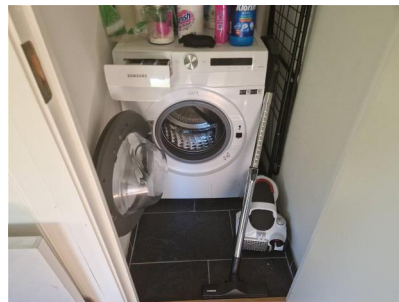
### Entréplan / Utrymme med tvättmaskin

Delar av golv / väggyta och golvbrunnen är inte besiktad då tvättmaskinen är i vägen.
