Fastighetsbeteckning  
Jakobsberg 2:2323  
Adress  
Tunvägen 5  
17760 Järfälla

Uppdragsnummer C12630  
Besiktningsdatum 2024-12-13  
Besiktningsföretag OBM Fuktteknik AB  
Besiktningsförrättare Jouni Kekkonen  
Närvarande Fastighetsägare  
Giltig till och med 2025-12-13

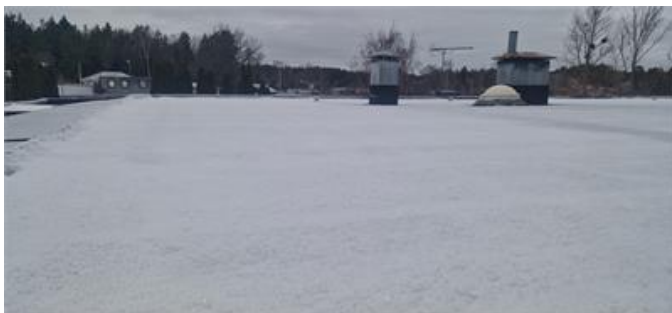
| Besiktningsresultat | | | | | |
|---|---|---|---|---|---|
| Tak | | | | X | -Taket är snöbelagt och besiktning av detta är därför ej möjligt.<br>-Låglutande tak, se därför info på protokollets näst sista sida pos. 1. |

Bilden visar delar av yttertaket med snö.

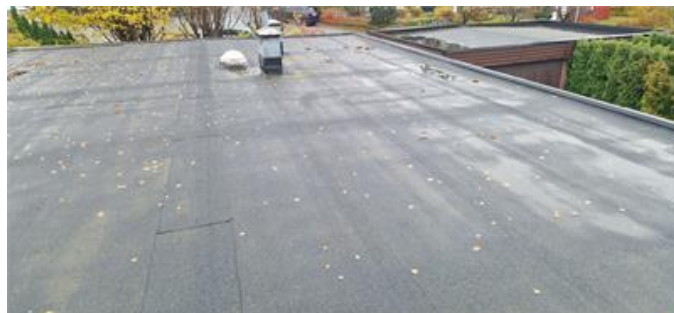
Bilden visar delar av yttertak från tidigare besiktning

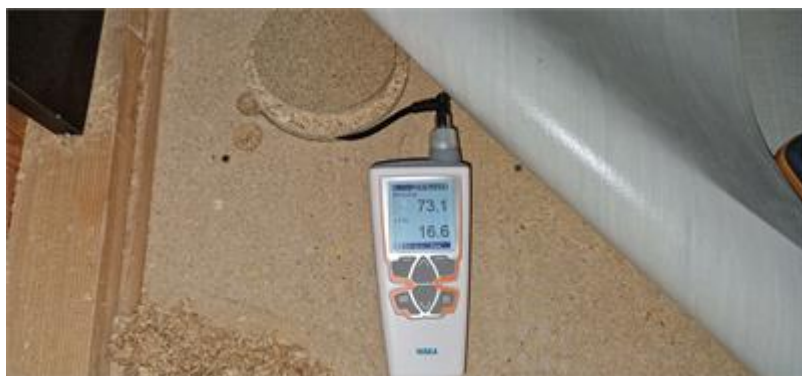
I provhål i golv under trappan och befintligt hål i bastun uppmättes fuktkvoten i träreglar till 14-16% och relativ fuktighet till 72-74%

Det kritiska gränsvärdet för mikrobiell tillväxt brukar anges till ca 15-17% fuktkvot (FK) eller ca 70-75% i relativ luftfuktighet (RF).

En viss avvikande lukt kunde upplevas i isoleringen.

Notera att stickprovsmässig undersökning är utförd samt att mätvärden normalt sett kan variera över årstiderna. För att säkert fastställa konstruktionens kondition och fuktstatus samt orsak/omfattning till den avvikande lukten måste en mer omfattande undersökning utföras.
