# Besiktningsprotokoll

Anticimex Försäkringsbesiktning i samarbete med Fastighetsbyrån

| Fastighetsadress:<br>Sven Johans Väg 7 | |

| Besiktningsdatum:<br>2025-04-22 | Protokollnummer:<br>68963012 |

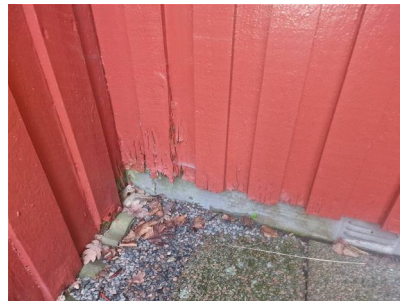
-Torrspäckor och rötskador finns lokalt i fasadpanelen.

Träkonstruktioner där målningsbehov finns riskerar att få fukt- och rötskador på grund av sämre vattenavvisande förmåga. För att öka livslängden rekommenderas målning och underhåll. I samband med ommålning rekommenderas att de rötskadade panelbrädorna byts ut.

-Vattenutkastaren är inte frostsäker.

När vattenutkastaren inte är frostsäker ökar risken för att den kan frysa sönder och orsaka vattenskada.

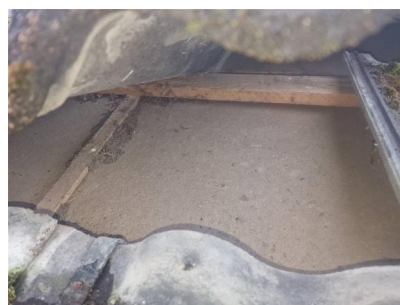
Takpannorna är sedan byggnationen och med ett underlagstak av träfiberskivor.

Mosspåväxt finns lokalt på takpannorna.

Plåtdetaljer har lokala färgsläpp.

Nocktätning finns inte mellan nockpannor och översta pannraden.

Med denna konstruktion är det extra viktigt att takpannorna är hela. Eftersom underlagstaket inte har en papp kan regn och snö som tränger in genom otätheter leda till fuktskador i underliggande konstruktion.

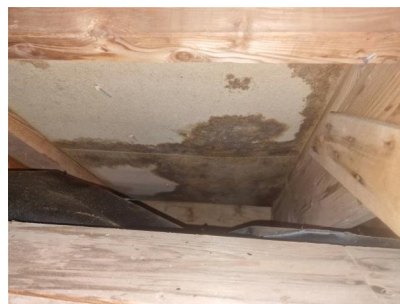
Missfärgningar noterades lokalt på underlagstaket.

Missfärgningar kan bero på olika saker, och kan vara ett tecken på ett tidigare eller pågående läckage. För att kontrollera orsaken till och omfattningen av missfärgningarna rekommenderas att en fördjupad undersökning utförs.

Vid fuktindikering mot missfärgningarna noterades inga förhöjda fuktindikationer.

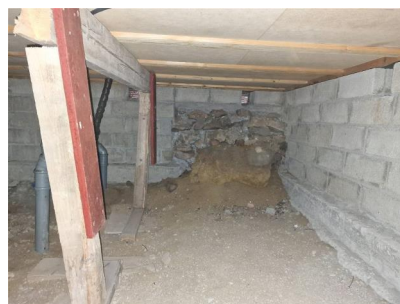
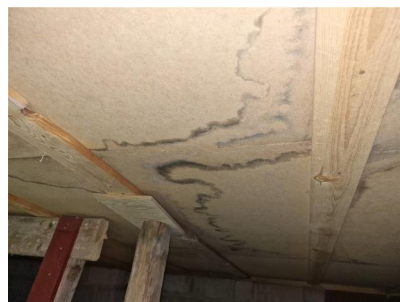
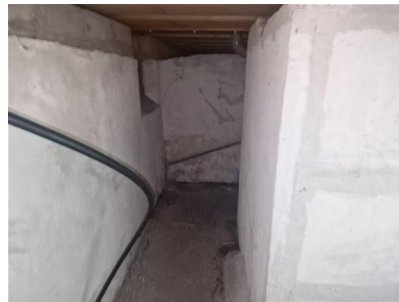
Man kommer först in i en tidigare matkällare där marken består av betong. Vid inträdet till utrymmet upplevs en mikrobiell lukt. I övrigt består marken av jordig sand och grus. Grundmurarna är av betonghålststen och på några ställen noteras natursten. Blindbotten består av masonite och obehandlad blindbottenläkt. Syllarna är av obehandlat virke. Vid stickprovvis fuktkvotsmätning i träkonstruktionerna uppmättes fuktkvoten till mellan 18-20 %. Missfärgningar finns lokalt på masoniteskivorna och vid stickprovvis fuktindikering mot missfärgningarna noterades inga förhöjda fuktindikationer.

Det finns risk för mikrobiell tillväxt om den relativa fuktigheten (RF) i luften är över 75 %, vilket i gran- och furuvirke motsvarar en fuktkvot (FK) på ca 17 %.

För att kontrollera orsaken till och omfattningen av de skador/brister som noterats rekommenderas att en fördjupad undersökning utförs.

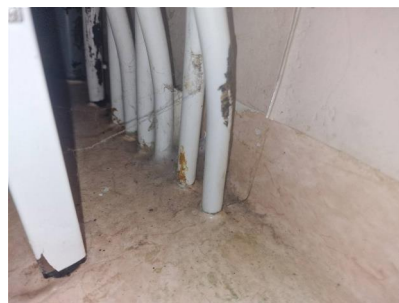
Utrymmet har äldre yt-/tätskikt på golvet.  
Rör genomföringar finns i golvet.

Eftersom funktionen, som innebär att ytskiktet/tätskiktet ska vara vattentätt, kan vara nedsatt finns en ökad risk att vatten tränger igenom ytskiktet/tätskiktet med vattenskador i omkringliggande konstruktioner som följd.

Vid fuktindikering i utrymmet noterades inga förhöjda fuktindikationer.

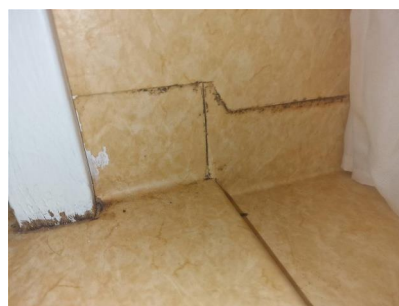
Våutrymmet har äldre yt-/tätskikt.  
Otätheter noterades lokalt vid mattskarvar.  
Rör genomföringar finns i golvet.

Se under rubriken "Entréplan / Tvättstuga/Wc".

Vid fuktindikering i utrymmet noterades inga förhöjda fuktindikationer.
