# Besiktningsprotokoll

Anticimex Försäkringsbesiktning i samarbete med Fastighetsbyrån

| Fastighetsadress:<br>Skredsviks Hogen 215 | |

| Besiktningsdatum:<br>2025-04-29 | Protokollnummer:<br>68971069 |

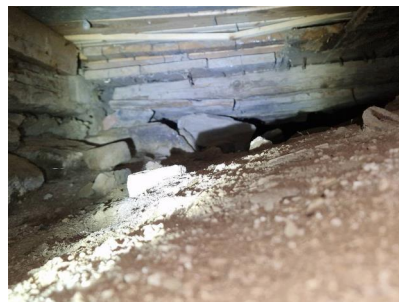
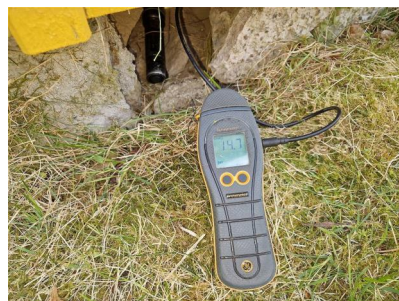
- Torpargrunden är inte besiktningsbar då lucka saknas och delar inte ser ut att vara krypbart på grund av lång höjd mellan bjälklag och markyta. Via hål i sockel utfördes fuktmätning och fototagning. Del under entréhall är inte åtkomlig.
- Fuktkvoten uppmättes till 15% i blindbotten, risk för mikrobiell tillväxt föreligger om fuktkvoten överstiger 17%.

Det är vanligt att ett för fuktigt klimat uppkommer i en torpargrund. Orsaken är dels på grund av det fukttillskott som kommer ifrån mark samt om utifrånkommande luftmassor kyls av i utrymmet när missgynnsam temperaturskillnad råder. Om ett för fuktigt klimat uppkommer finns risk att fuktrelaterade skador uppkommer eller redan finns.

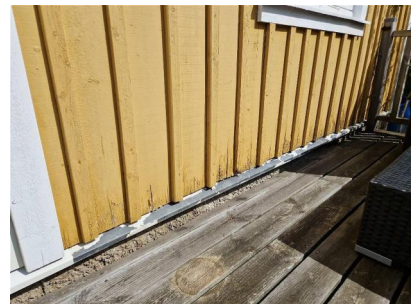
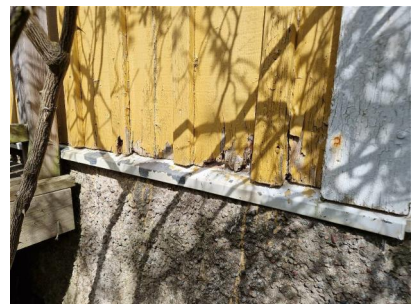
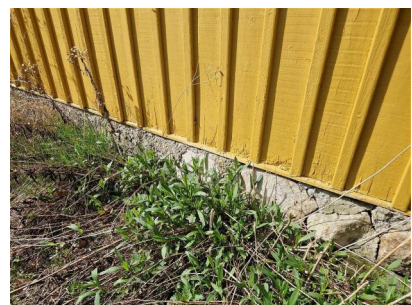
Rötskador finns i fasadpanelen.

Det rekommenderas att rötskadat material byts ut och att bakomliggande konstruktion kontrolleras via en snickare.

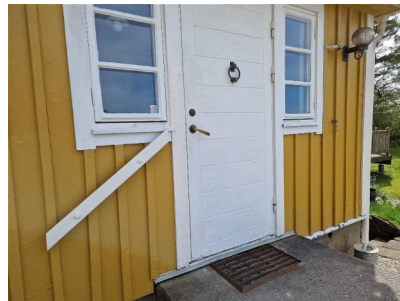
Ytterdörren är i ett sämre skick och mindre rötskador finns i tröskel, dörrbladet smiter inte tätt.

Det rekommenderas att dörren byts ut via en snickare.

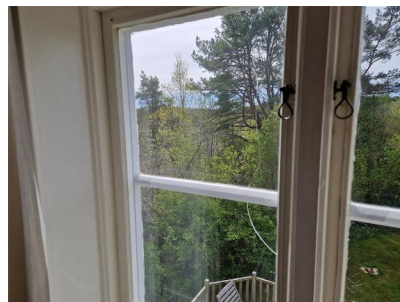
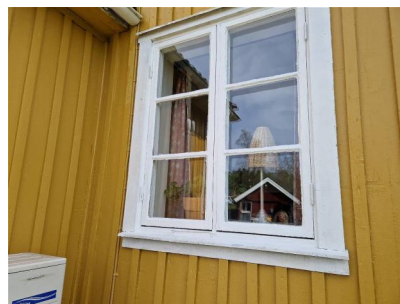
- Vissa fönster är i ett sämre skick.
- Trasigt fönsterglas på övreplan.

Underhåll alternativt byte av fönster som är i ett sämre skick rekommenderas via fackman.

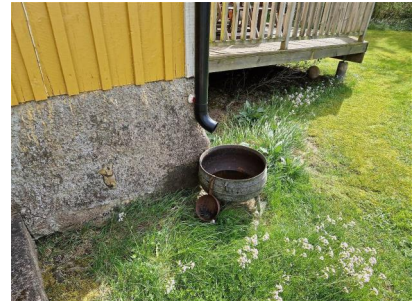
Stuprör avslutas intill huset.

Det är viktigt att undvika att vattenbegjuta intill huset då fuktrelaterade brister kan uppkomma.

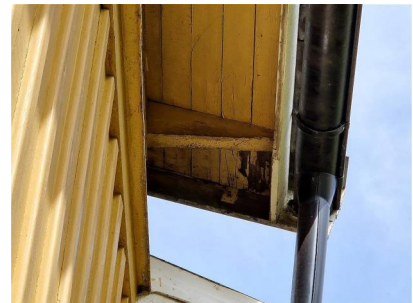
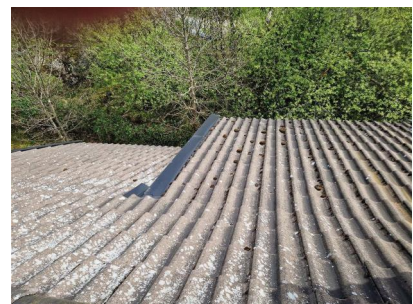
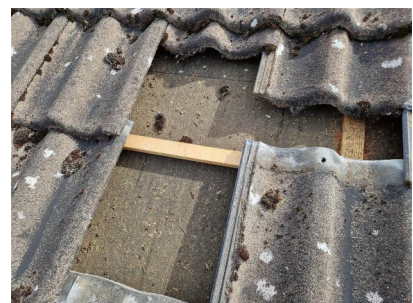
- Skador ser ut att finnas vid takfot.
- Mosspåväxt finns på takpannor.
- Taket är besiktat från taksteg och från mark.

Mossa kan skada takpannor med risk för underliggande skador.

Det rekommenderas att en snickare kontaktas för kontroll och om åtgärder behöver vidtas gällande eventuella skador vid takfot.

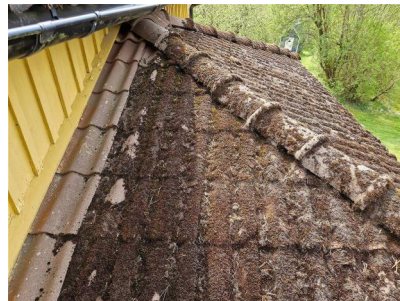
Taktäckningen ovan kuverttak är äldre, underlagspappen har en sliten struktur, riklig mosspåväxt.

Det rekommenderas att en snickare kontaktas för omfattningen av en takomläggning.

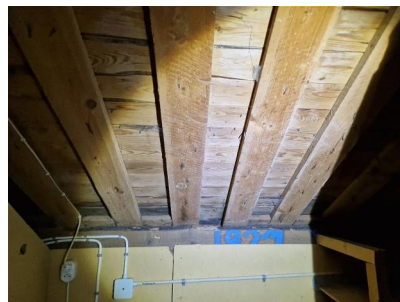
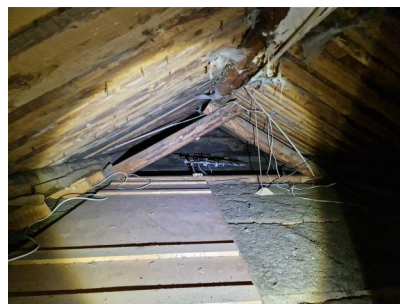
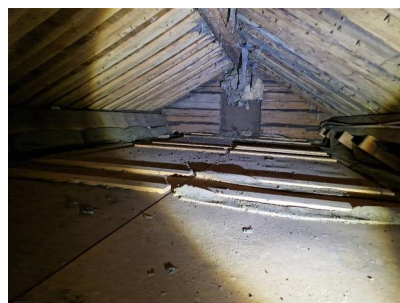
Mikrobiell påväxt finns på underlagstaket.

Den mikrobiella påväxten indikerar att vinden tillförs fukt inifrån bostaden.

För att komma tillrätta med detta behöver fukttilförseln inifrån bostaden minskas. Det kan göras genom att ventilationen i bostaden förbättras samt att eventuella otätheter i vindsbjälklaget (tak-/väggvinklar, taklucka med mera) tätas.

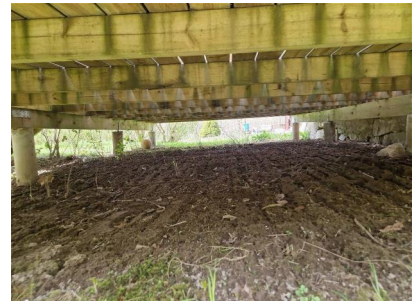
Altanen sviktar vid belastning, det är långt mellan bärlinor och dessa har en liten dimension.

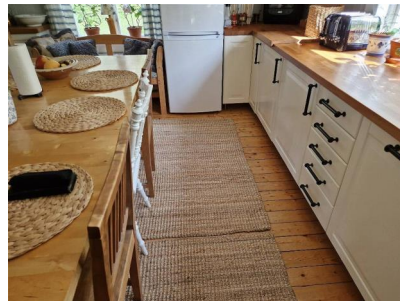
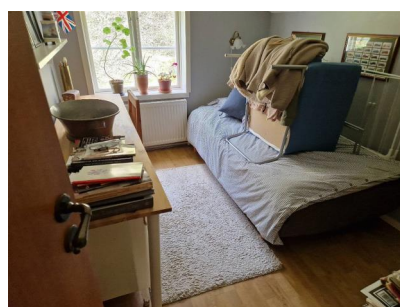
- Golven är inte raka, framförallt i kök och ovanliggande utrymme lutar delar av bjälklaget.
- Vid entréhall sviktar golvet vid belastning.

Att golven lutar bedöms uppkommit på grund av sättningar, vilket är vanligt förekommande i ett äldre hus. Då torpargrunden inte är åtkomlig kan ingen bedömning göras. Om detta skall kontrolleras om eventuellt åtgärdas rekommenderas att en fackman kontaktas.

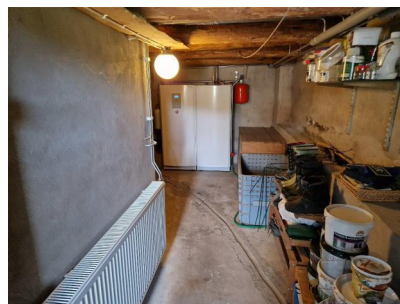
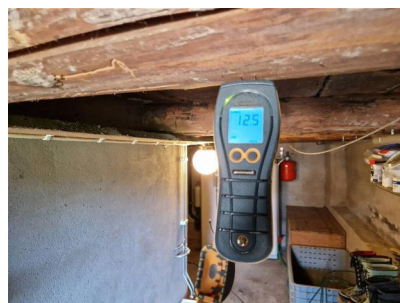
Fuktkvoten uppmättes till 12% i timmerstockar, risk för mikrobiell tillväxt föreligger om fuktkvoten överstiger 17%. Normal lukt upplevdes i grovkällaren.

Det är vanligt förekommande att ett för fuktigt klimat uppkommer i en grovkällare. Nuvarande ägare har stödvärmt utrymmet vilket är positivt då värme motverkar att ett för fuktigt klimat uppkommer.

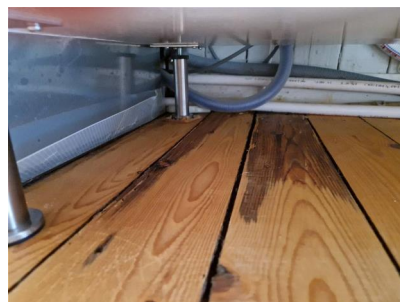
- Fuktskydd saknas i diskbänkskåp och under kyl/frys.
- Fuktfläckar finns på golvytan under diskbänkskåp.

Fuktfläckar enligt ovan bedöms vara äldre.

Fuktskydd rekommenderas enligt ovan för att lättare kunna upptäcka ett läckage och undvika skador.

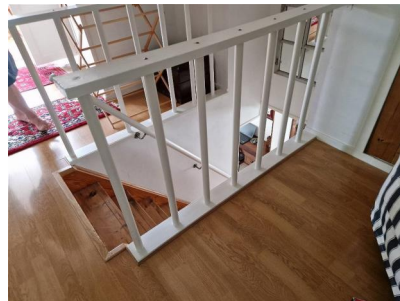
Skyddsräcke på övreplan har stora utrymmen mellan spjälor.

Detta medför en risk för personskada.

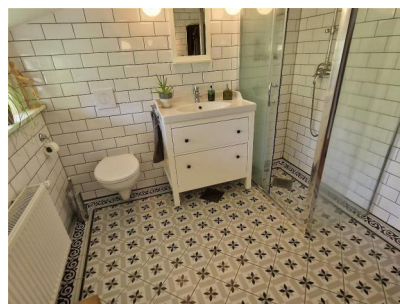
Rör genomföring genom golvytan i form av vattenrör.

Enligt gällande branschregler skall inga genomföringar förekomma genom golvytan utom avlopp, då dessa ses som en risk för läckage och fuktskador.

Då rören är placerade långt från duschen och inga övriga brister noterades bedöms rör genomföringen som en mindre brist.

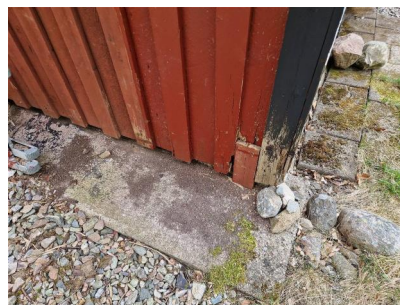
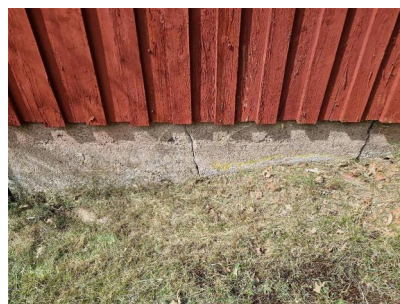
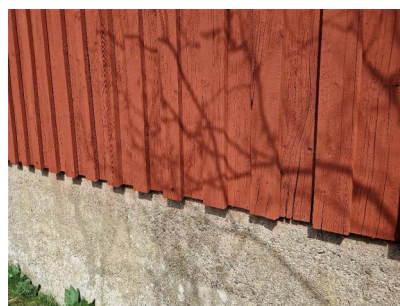
- Fasadpanelen är i ett sämre skick och rötskador förekommer.
- Luftspalt saknas.

Sprickor finns i sockel.

Det rekommenderas att fasadpanelen byts ut och att bakomliggande konstruktion kontrolleras via en snickare.

Vid fasadbyte rekommenderas att en luftspalt skapas mellan fasad och stomme.
