# Besiktningsprotokoll

Anticimex Försäkringsbesiktning i samarbete med Fastighetsbyrån

| Fastighetsadress:<br>Vidhallsvägen 2 | |

| Besiktningsdatum:<br>2025-05-02 | Protokollnummer:<br>68976614 |

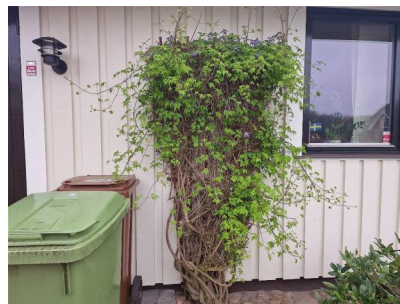
Växter finns i anslutning till byggnaden.

När det finns rabatter och växter nära byggnaden finns risk att fukt stannar kvar i väggarna. Detta kan i sin tur orsaka invändiga fuktskador. Växternas rötter kan också skada grundmuren och sätta dräneringsledningen ur funktion.

Området närmast huset rekommenderas att vara fritt från växtlighet.

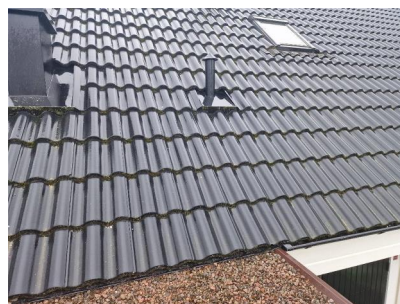
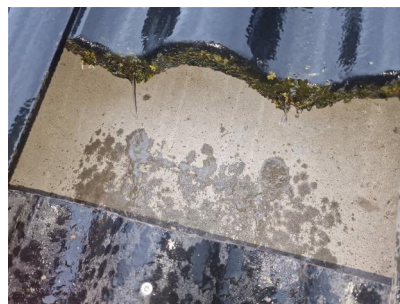
Besiktning av yttertaket har genomförts från marken, stege rest mot takfoten samt från garagetaket.

Inget att notera.

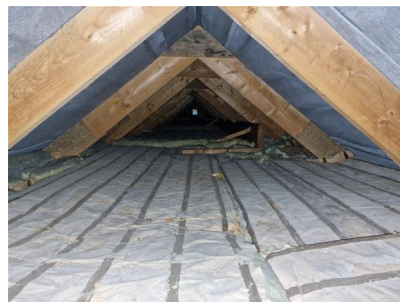
Vinden är endast kontrollerad från en mindre upptagen lucka på balkongen.

Fuktkvoten uppmättes i virket till 12 %.

Det finns risk för mikrobiell tillväxt om den relativa fuktigheten i luften är över 75 %, vilket i gran- och furuvirke motsvarar en fuktkvot på cirka 17 %.

Vid kontroll av vinden uppmättes fuktvärden under kritisk fuktnivå för mikrobiell tillväxt och en normal lukt upplevdes.

Vill man kontrollera hela vinden måste en större lucka tas upp och landgångar placeras på takstolarna.

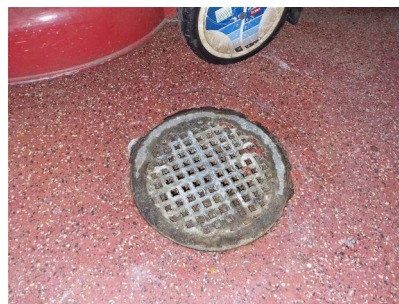
Golvbrunnen av gjutjärn är rostig.

Färgsläpp finns lokalt från golvet.

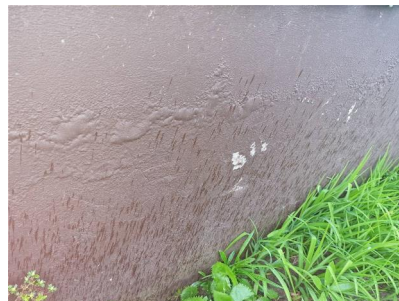
Mindre putssläpp och bubblor i färgen noterades på sockeln åt norr.

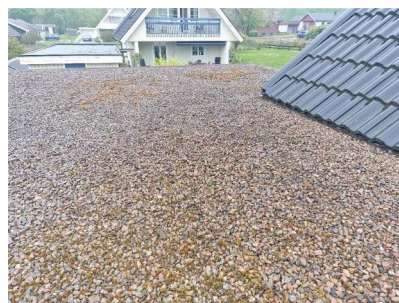
Garagetaket är från 1976.

Yttertak har enligt vår bedömning en begränsad livslängd. Eftersom husets taktäckning är äldre kan det vara ett minskat motstånd mot vatteninträngning. Detta i sin tur kan leda till fuktskador på träläkt och vidare ner i underliggande konstruktioner.

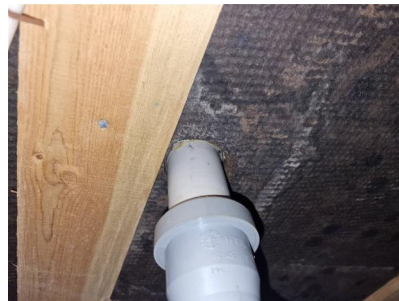
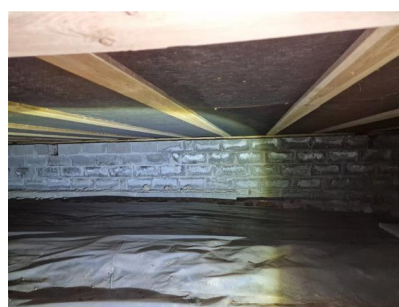
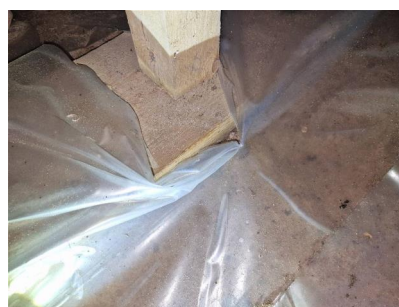
Marken består av grus med ovanpåliggande plastfolie.  
Grundmurarna består av betonghålstén.  
Yttervägssyllarna är placerade på en fuktspärr och består av tryckimpregnerat virke och blindbotten består av asfaboard och obehandlade läktbrädor.

Fuktkvoten uppmättes stickprovsvís i blindbottenläkten och syllar till 17-18 %.

En kemisk lukt känns i kryptgrunden.  
Saltutfällningar/fuktgenomslag syns på grundmurar.  
Missfärgningar finns lokalt på asfaboarden.  
Inga förhöjda fuktvärden påvisades på missfärgningarna.

I grundens södra del finns en bräda i konstruktionen som ligger mot sanden utan fuktskydd.

Fuktkvoten uppmättes till 24 % i brädan.

Det finns risk för mikrobiell tillväxt om den relativa fuktigheten i luften är över 75 %, vilket i gran- och furuvirke motsvarar en fuktkvot på cirka 17 %. Vid en långvarig fuktkvot på >28% finns risk för rötskador.

Uteluftsventilerade kryptgrunder med bjälklag av organiskt material har ofta fuktskador på grund av naturlig fuktpåverkan. Detta kan resultera i mikrobiella skador. Lukten som känns i kryptgrunden kan också spridas till boendemiljön. Vi rekommenderar en fördjupad undersökning för att bedöma orsak och omfattning till bristerna i grunden.

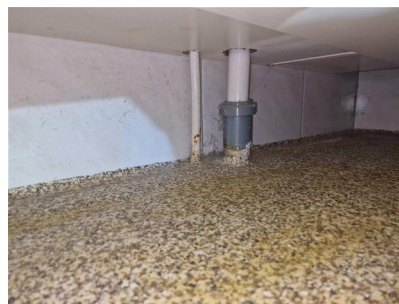
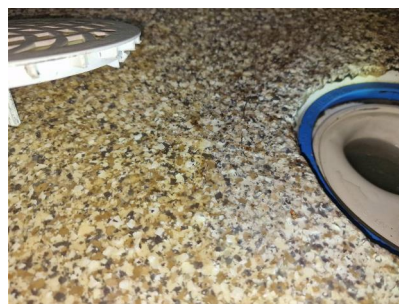
- Rör genomföringar finns i golvet.
- Ytliga sprickor finns i golvets ytskikt nära golvbrunnen.
- Ytskiktet är äldre.

Bristerna i våtutrymmet medför en ökad risk att vatten tränger igenom yt- och tätskiktet med vattenskador i omkringliggande konstruktioner som följd. Detta kan i sin tur leda till mikrobiella skador.

-Duschzonen är avgränsad med en tät sockel.

Detta leder till att det vatten som kommer utanför duschzonen inte kan rinna till brunnen. Om en större läcka uppstår kan vattnet rinna vidare till angränsande utrymmen och orsaka fuktskador i dessa vilket i sin tur kan leda till mikrobiella skador.

Vid fuktindikering i utrymmet kunde inga förhöjda indikationer påvisas.

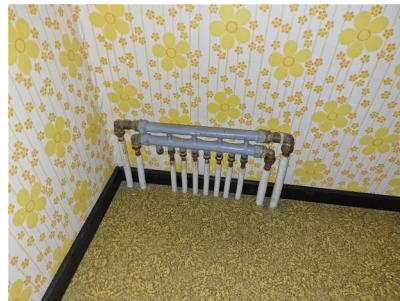
Rörslits saknar vattentät botten.

En rörslits ska numera ha en vattentät botten och vara försedd med skvallerrör. När det saknas ökar risken för att ett läckage inte upptäcks i tid. Det kan leda till fuktskador i omkringliggande konstruktioner.

Placera gärna ett vattenlarm vid rören för att snabbt upptäcka ett eventuellt läckage.

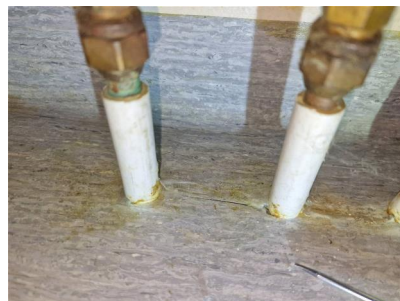
Rörgenomföringar finns i golvet och enstaka glipa/otäthet finns.

Golvfallet mot golvbrunnen är bristande.

När rörgenomföringar finns i golvet avviker det från de branschregler som gällde då utrymmet renoverades/byggdes. Bristerna medför en ökad risk för att vatten tränger ner i omkringliggande konstruktioner och orsakar fuktskador. Om dessa regler och anvisningar inte följs och en skada inträffar riskerar man att få nedsatt eller utebliven skadeersättning från sitt försäkringsbolag.

Vid fuktindikering i utrymmet kunde inga förhöjda indikationer påvisas.

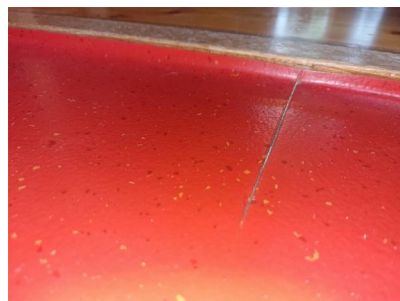
Utrymmets yt/tätskikt är äldre.

Golvbrunnens klämrings är lös och golvmattan har släppts från underlaget vid golvbrunnen.

Glipa finns i golvets ytskikt.

Utrymmet är äldre och har passerat tiden för sin tekniska livslängd.

Vid fuktindikering i utrymmet kunde inga förhöjda indikationer påvisas.

Renovering av utrymmet rekommenderas. Kontakta en behörig våtrumsentreprenör för en renovering. I samband med renoveringen bör omkringliggande konstruktioner kontrolleras för att upptäcka eventuella följdskador.

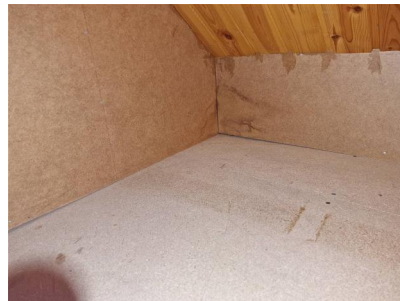
Missfärgningar finns på väggen och golvet i hörn åt nordväst.

Inga förhöjda fuktindikationer påvisades.
