Fastighetsbeteckning  
Ronneby Ida 33  
Adress  
Fredriksbergsgatan 7  
37237 Ronneby

| Uppdragsnummer | G33120 |
| Besiktningsdatum | 2025-04-30 |

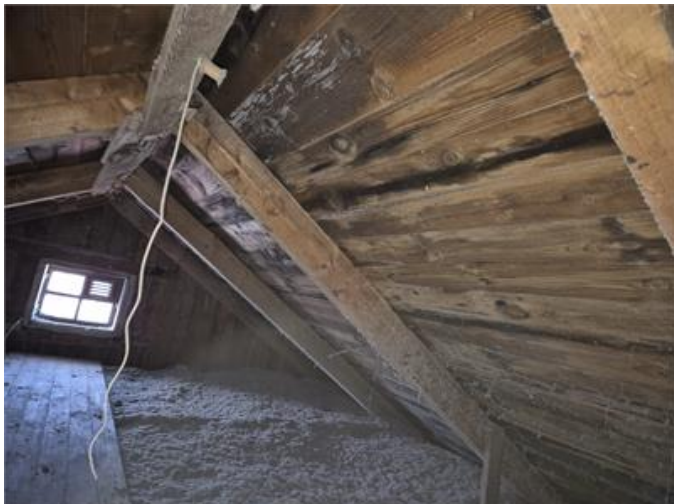
| Besiktningsresultat | | | | | |
|---|---|---|---|---|---|
| Nockvind | | X | | | Se kommentarer och riskanalys. |

**NOCKVIND:** Lokala missfärgningar förekommer på svallbräddor. Inga fuktskador eller hållfasthetsförsämringar med byte eller förstärkning av konstruktion noterades i virket. Orsaken till missfärgningarna beror oftast på en följd av kondensutfällningar under den kallare delen av året på grund av att varm luft från boendemiljön kan leta sig upp till vinden. Om det är en pågående fuktpåverkan kan inte avgöras utan fuktmätning utförs under kallare period vintertid då det kan förväntas vara som högst fuktbelastning mot vinden.

Bild frånnockvinden.
