Besiktningensprotokoll

UTLÅTANDE - UPPLYSNINGAR - FOTODOKUMENTATION

Typ av besiktning	Besiktning av befintligt våtrum inkl fuktindikationsmätning
Besiktningsobjektets adress	Lagavägen 34, 12843 Bagarmossen
Besiktningsdatum	2024-11-06
Beställare	Nicklas Karlsson
Lägenhetsnr/beteckning	301
Besiktningsman	Anders Lundin
Syfte	Att kontrollera status i befintligt badrum för ett döddsbo för att skapa ett beslutsunderlag för eventuella åtgärder.
Närvarande	Beställare Nicklas Karlsson

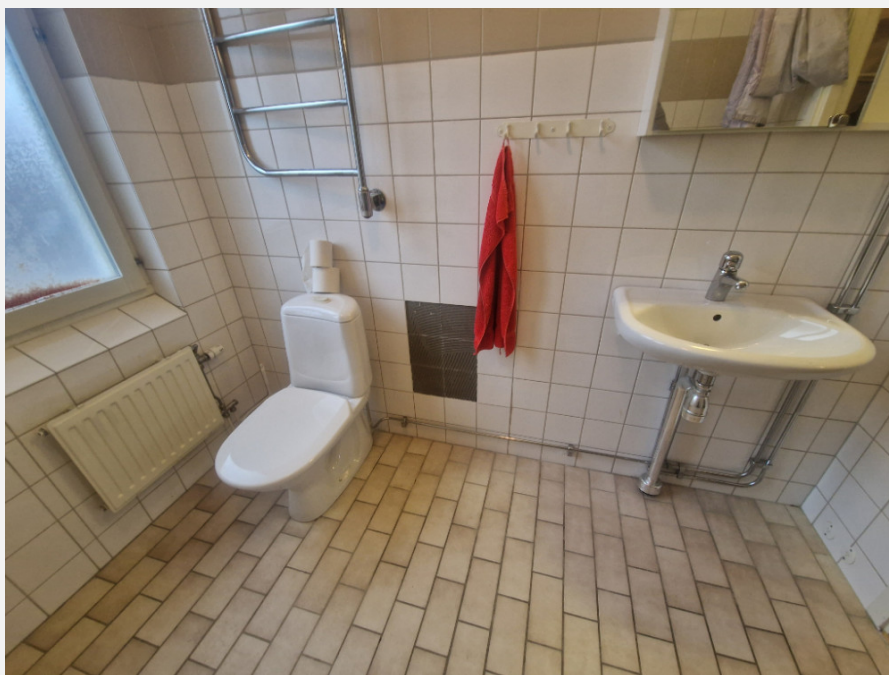
#	Kategori	Beskrivning
E1	Plattsättning	Bristfällig vidhäftning på vissa plattor, Plattor har lossnat. Tätskikt är applicerad dolt bakom fästmassa. Badrummet är i övrigt normalt slitet för sin ålder.

Badrummet är drygt 20 år gammalt sen det senast renoverades. Plattor är dåligt monterade på väggar.

E1 Plattsättning - Bristfällig vidhäftning på vissa plattor, Plattor har lossnat. Tätskikt är applicerad dolt bakom fästmassa. Badrummet är i övrigt normalt slitet för sin ålder.

Om man önskar byta ut plattor bör man också byta ut underliggande tätskikt. Att ersätta saknade plattor går, men det finns risk att nya plattor får en annan nyans.

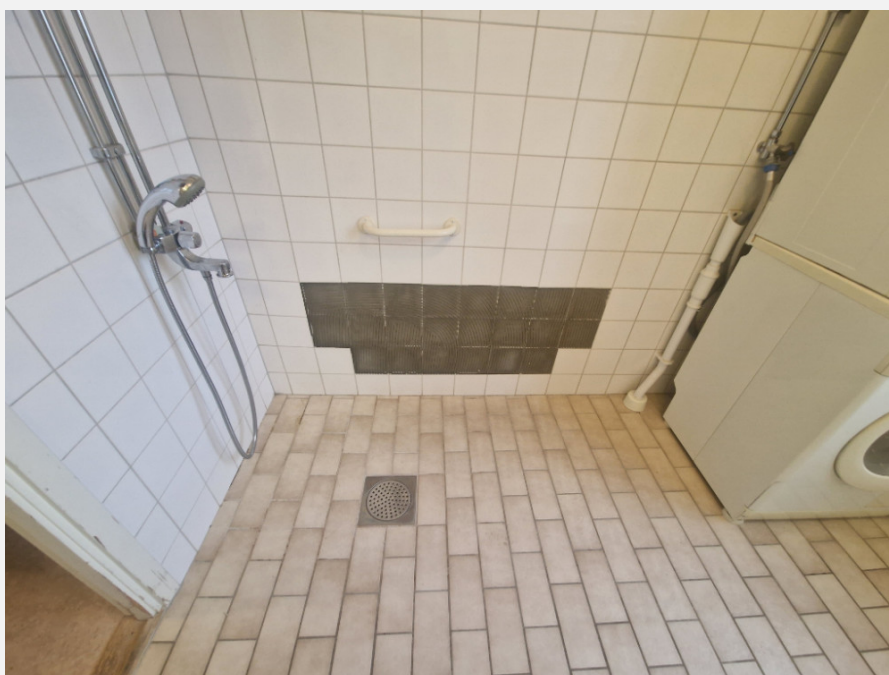
#	Kategori	Beskrivning
U1	Förbesiktning tätskikt	Fuktindikeringsmätning utfördes i hela badrummet. Normal fuktprofil föreligger i väggar och golv, Inga fuktskador noterades för synliga platser omkring badrummet.
U2	Hårdfog / mjukfog	I golvvinklar och hörn har mjuk våtrumssilikon applicerats. I plats för dush finns mindre mögelangrepp på våtrumssilikonet, vilket är normalt för 20-årig fogmassa där antimögelmedlet emitterat bort.

U2 Hårdfog / mjukfog - I golvvinklar och hörn har mjuk våtrumssilikon applicerats. I plats för dush finns mindre mögelangrepp på våtrumssilikonet, vilket är normalt för 20-årig fogmassa där antimögemedlet emissionerat bort.
