**Fastighetsuppgifter**

Fastighetsbeteckning  
Stora Bugärde 1:34  
Adress  
Mellanvägen 3  
43894 Härryda

| Uppdragsnummer | B5189 |
| Besiktningsdatum | 2025-05-05 |

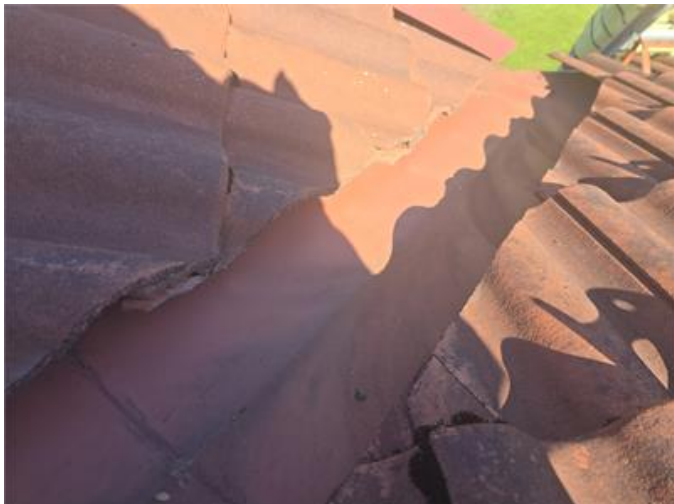
| Besiktningsresultat | | | | | |
|---|---|---|---|---|---|
| Tak | | X | | | Yttertaket är kontrollerat från marknivå, uppställd stege mot glidskydd samt taksteg intill vinkelrännan. Det noterades ett par takpannor med sprickor och ur läge intill vinkelränna samt begynnande/lite mosspåväxt på takpannor, då främst på norrvänd sida. på murstocken noterades putssläpp som orsakat otätheter strax ovanför plåtkjolens infästning. Se kommentar/riskanalys. |

Exempelbild sprucken takpanna intill vinkelränna.

Mossan binder fukt, detta kan påverka taket negativt. Om det finns mossor på taket en längre tid kan det inte uteslutas att det kommer uppstå skador på taket, vilket i sin tur påverkar underliggande material och orsakar skador som påverkar byggnaden negativt. Det rekommenderas att byta ut skadade takpannor intill vinkelrännan och rätta till de pannor som inte ligger i sitt rätta läge.

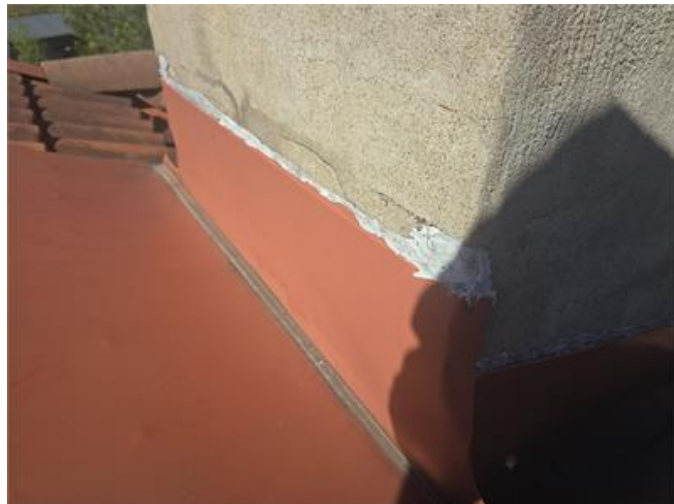
Sprickor i puts på murstockens ovansida.

Vidare utgör putssläppen i murstocken en ökad risk för fuktskador i murstock och dess kringliggande konstruktioner. För vidare kontroll och åtgärdsförslag rekommenderas kontakt med fackman.

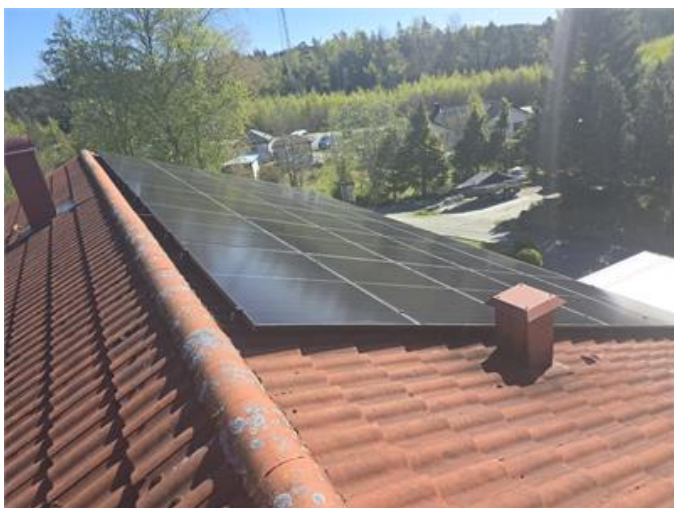
| Besiktningsresultat | | | | | |
|---|---|---|---|---|---|
| | | | | X | Delar av takpannor är ej besiktningsbara pga installation av solcellspaneler. |

Delar av takpannor ej besiktningsbara pga montage av solcellspaneler.

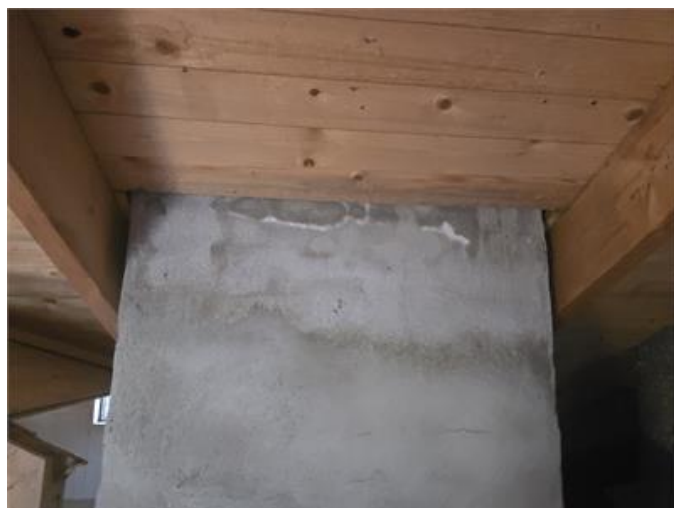
| Besiktningsresultat | | | | | |
|---|---|---|---|---|---|
| Vind | | X | | | Fläck/missfärgning/kalkutfällning noterades på murstocken. Det rekommenderas att hålla området under uppsikt, skulle detta öka i omfattning eller storlek rekommenderas en vidare undersökning. |

Missfärgning/kalkutfällning murstock, vy från vind.

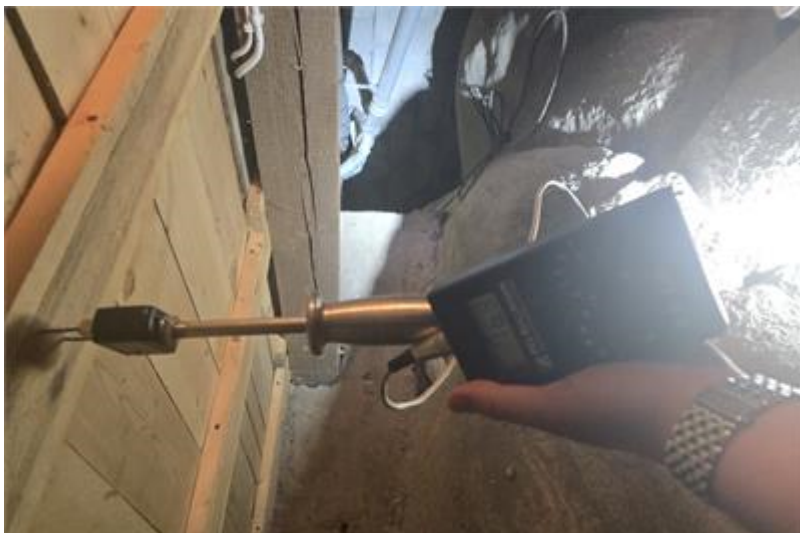
Krypgrund är en riskkonstruktion. Fuktkvotsmätning utfördes i blindbotten med ett högsta värde strax över 17%FK. Gränsvärdet för mikrobiell tillväxt brukar anges till ca 17%FK.

Utifrån erfarenhet betraktas krypgrunder som riskkonstruktioner. På grund av förhöjd fuktstatus- dels orsakad av fuktvandring från marken och dels orsakad av uteluft som släpps in i grunden främst under den varma tiden av året – kan följdskador med negativ inverkan på såväl byggnaden som inomhusmiljön uppstå i utrymmet och angränsande konstruktioner (t.ex. överliggande bjälklag och uppreglad golvkonstruktion).

Notera att stickprovsmässig undersökning är utförd samt att mätvärden normalt sett kan variera över årstiderna. För att säkert fastställa konstruktionens kondition och fuktstatus måste en mer omfattande undersökning utföras.
