# Besiktningsprotokoll

Anticimex Försäkringsbesiktning i samarbete med Fastighetsbyrån

| Fastighetsadress:<br>Rågvägen 32 | |

| Besiktningsdatum:<br>2025-05-05 | Protokollnummer:<br>68985107 |

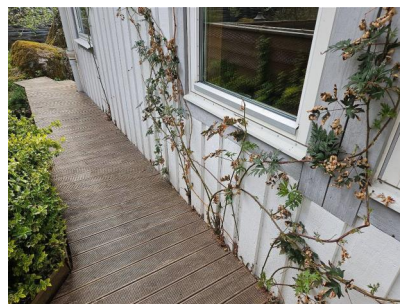
Växter finns i anslutning till och mot byggnaden.

Området närmast huset rekommenderas att vara fritt från växtlighet.

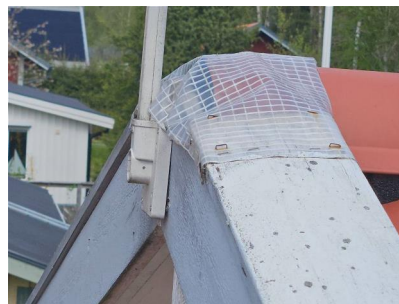
Vindskivor, vinkelbrädor i behov av utbyte.

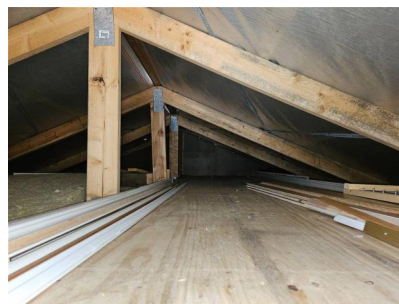
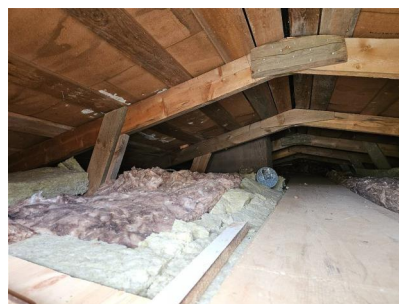
Vinden är tilläggsisolerad.

Eftersom vindsbjälklaget tilläggsisolerats så kommer klimatet på vindsutrymmet att ändras, främst vintertid. Detta i sin tur kan leda till uppfuktning av underlagstakets insida vilket kan resultera i mikrobiella skador (angrepp av mikroorganismer).

Vid kontroll av vinden uppmättes fuktvärden under kritisk fuktnivå för mikrobiell tillväxt och en normal lukt upplevdes. Fuktkvoten i takbjälkar uppmättes till under 7%.

Spår av tidigare fuktpåverkan, mikrobiell påväxt förekommer på takstolar, underlagstak..

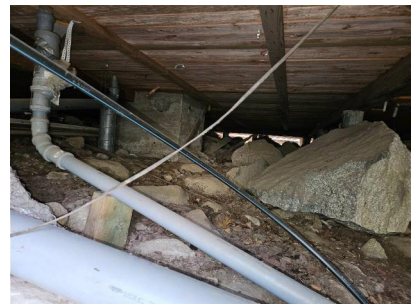
Lokalt förekommer mindre mängd mikrobiell påväxt på blindbotten.

Rötskyddsbehandlat virke förekommer i plintgrund, bjälklag.

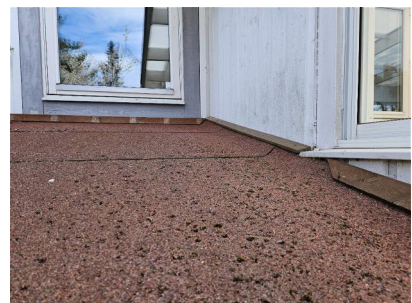
Enklare montage/ uppvik av pappbeklädnad mot fasadpanelen.

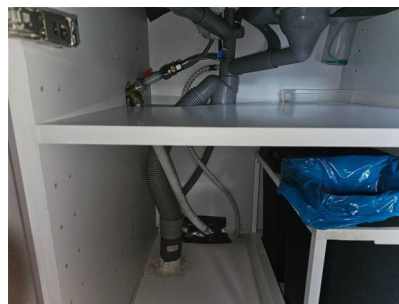
Vattenrörledningar ej klamrade.

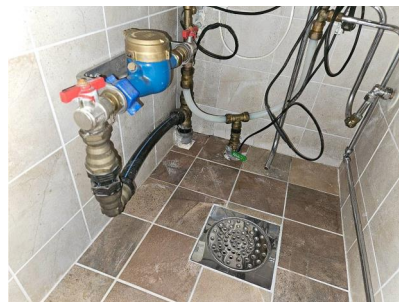
Rör genomföring finns i golvet samt sitter nära vägg.

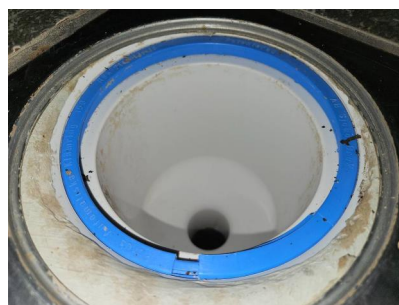
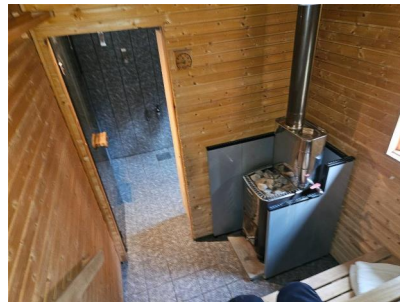
Golvbrunnsmanschett ej ansluten mot golvbrunnen. Golvbrunnen sitter nära vägg.

Lokalt bristfällig golvutning.

Bedöms ej öka risken för framtida fuktskador om utrymmet ej används som dusch.
