**Fastighetsuppgifter**

Fastighetsbeteckning  
Landvetters-Backa 1:199  
Adress  
Solbacken 42  
43836 Landvetter

| Uppdragsnummer | B5190 |
| Besiktningsdatum | 2025-05-05 |

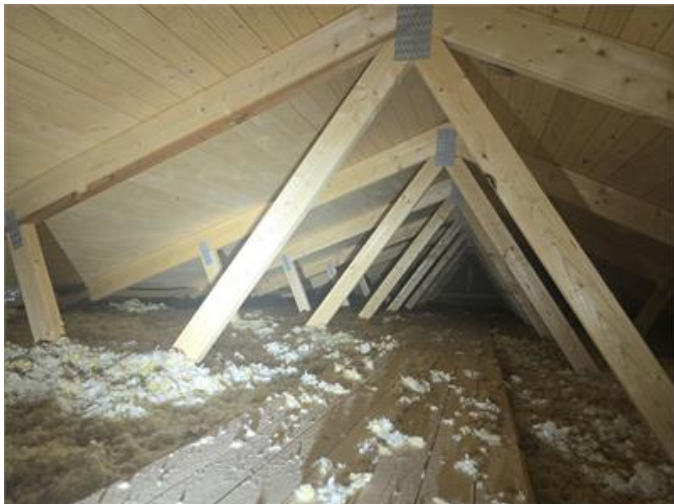
Översiktsbild vind.
