# Besiktningsprotokoll

Anticimex Försäkringsbesiktning i samarbete med Fastighetsbyrån

| Fastighetsadress:<br>Bokenäs Kärr 411 | |

| Besiktningsdatum:<br>2025-04-29 | Protokollnummer:<br>68972852 |

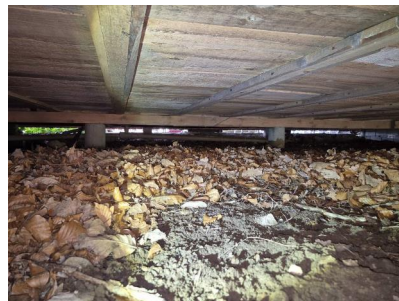
Vid kontroll av konstruktionen uppmättes fuktvärden under kritisk fuktnivå för mikrobiell tillväxt. Fuktkvoten uppmättes till 14%. Risk för mikrobiell tillväxt föreligger vid 17%

Plintgrunden är en riskkonstruktion vilket kan medföra att det är ett för fuktigt klimat i grunden under delar av året på grund av missgynnsam temperaturskillnad, vilket kan medföra att fuktelaterade skador och lukt uppkommer.

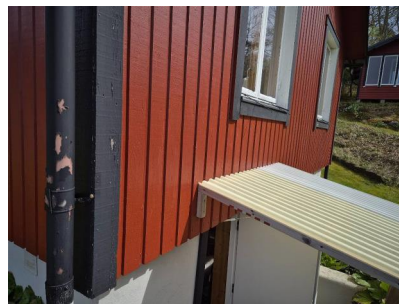
Fasadpanelen är i behov av målning/underhåll.

Fasadbeklädnad och träkonstruktioner där målningsbehov finns riskerar att få fukt- och rötskador på grund av sämre vattenavvisande förmåga. För att öka livslängden på fasadbeklädnaden rekommenderas målning och underhåll.

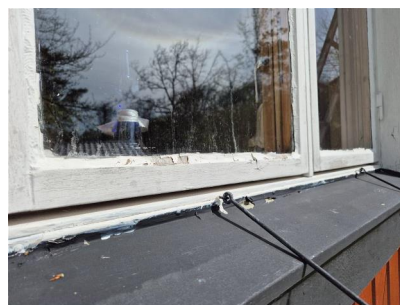
Fönster är i behov av målning/underhåll.

Fönsterbågar och fönsterkarmar där målningsbehov finns riskerar att få fukt- och rötskador på grund av sämre vattenavvisande förmåga.

För att öka livslängden på fönster rekommenderas målning och underhåll.

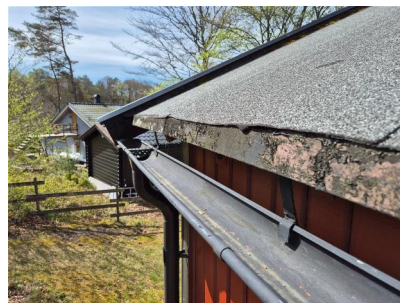
Hängrännor är lågt avsatta, vilket medför risk att vatten rinner över hängrännorna.

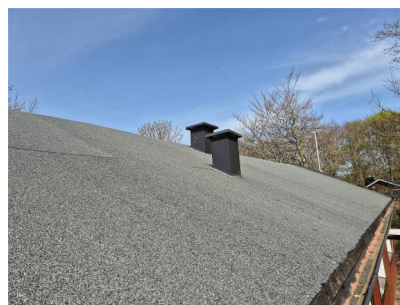
Takpappen är äldre.

Tätskiktet på ett platt/låglutande tak har enligt vår bedömning en begränsad livslängd. Eftersom takpappen är äldre har det ett minskat motstånd mot vattengenomträngning. Detta i sin tur kan leda till att takkonstruktionen drabbas av fuktskador.

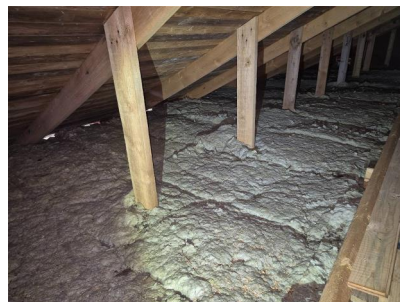
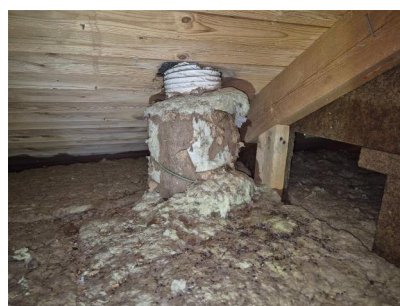
Mikrobiell påväxt (konvektion) finns på underlagstaket. Detta kan vara ett tecken på att vinden tillförs fukt inifrån bostaden. Observera att besiktning av bostadens ventilationssystem inte har ingått i uppdraget. För att komma tillrätta med detta kan fukttillförseln inifrån bostaden behöva minskas. Det kan göras genom att ventilationen i bostaden förbättras samt att eventuella otätheter i vindsbjälklaget (tak-/väggvinklar, taklucka med mera) tätas. Läs Anticimex faktablad om uppvärmda vindsutrymmen för tips och råd. Fuktkvotsmätningar så här års på underlagstak är ej relevanta och mätningar bör utföras under vinterhalvåret.

Vinden är tilläggsisolerad. Eftersom vindsbjälklaget tilläggsisolerats så kommer klimatet på vindsutrymmet att ändras, främst vintertid. Detta i sin tur kan leda till uppfuktning av underlagstakets insida vilket kan resultera i mikrobiella skador (angrepp av mikroorganismer).

Ventilationsrör är bristfälligt isolerat.

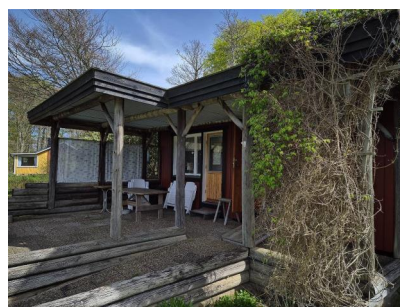
Taktäckning av plåt är inte anpassad för aktuell taklutningen. Rostangrepp förekommer på plåttaket.

Taktäckningen av plåt är inte anpassad till taklutningen. Risk finns för läckage med fuktskador som följd.

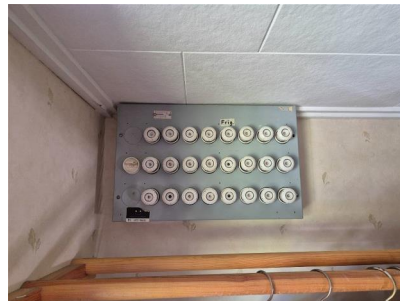
Huset elanläggningen är äldre.  
Jordfelsbrytare finns ej.

Anlita elektriker för kontroll och åtgärd.

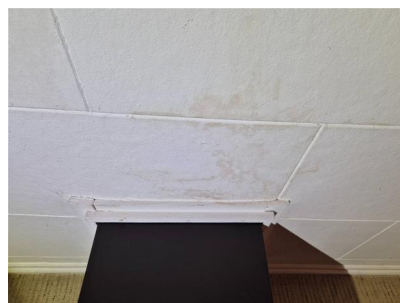
Taket har fuktfläckar i anslutning till skorstenen, torrt vid besiktningstillfället.

Detta har åtgärdats via fastighetsägaren och inte förvärrats sedan dess.  
Rekommenderas att fuktskadat material tas bort och ersätts med nytt.

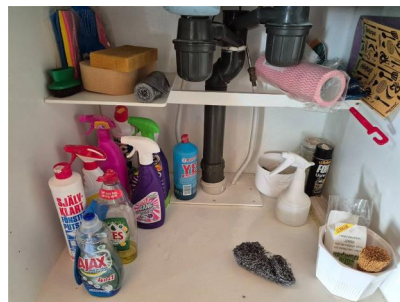
Ålderstiget kök.  
Fuktskydd finns inte i diskbänkskåp och kyl och frys.

Fuktskydd rekommenderas enligt ovan för att lättare kunna upptäcka eventuella läckage och undvika fuktskador.

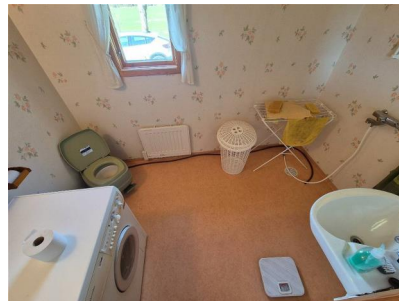
Våtutrymmet har äldre yt-/tätskikt.  
Mattskarvar har gått isär i duschzon.

Eftersom funktionen, som innebär att ytskiktet/tätskiktet ska vara vattentätt, kan vara nedsatt finns en ökad risk att vatten tränger igenom ytskiktet/tätskiktet med vattenskador i omkringliggande konstruktioner som följd. Vattenledningarna går i yttervägg.

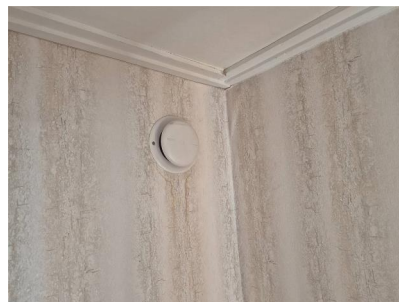
Missfärgningar förekommer på vägg under tilluftsventil.

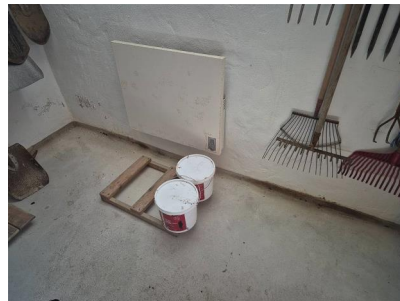
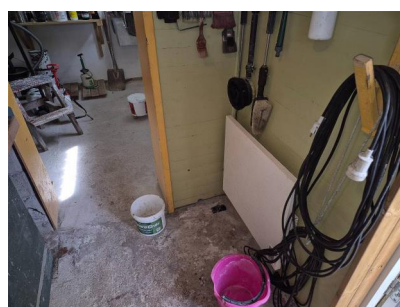
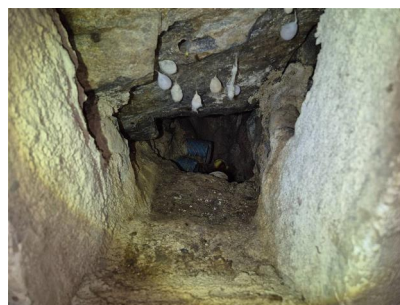
Puts- och färgsläpp finns på källarväggar.

Puts- och färg som släppt från underlaget invändigt på källarytterväggarna är ett tecken på att källarens utvändiga fuktskydd inte längre fungerar tillfredsställande. Fastighetsägare uppger att dräneringsröret ligger för högt.

Utreglade väggkonstruktioner förekommer. Det är olämpligt att ha väggkonstruktioner av organiskt material i denna typ av källare då dessa riskerar att drabbas av fuktskador.

För att åtgärda detta måste källarens utvändiga fuktskydd förbättras. Läs Anticimex faktablad om källare för tips och råd.
