# Besiktningsprotokoll

Anticimex Försäkringsbesiktning i samarbete med Fastighetsbyrån

| Fastighetsadress:<br>Tallholmsvägen 177 | |

| Besiktningsdatum:<br>2025-05-05 | Protokollnummer:<br>68992114 |

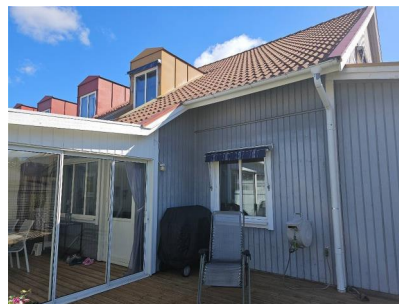
Fasadpanelen samt takkupor i plåt är i behov av målning/underhåll.

Fasadbeklädnad och träkonstruktioner där målningsbehov finns riskerar att få fukt- och rötskador på grund av sämre vattenavvisande förmåga. För att öka livslängden på fasadbeklädnaden samt takkupor rekommenderas målning och underhåll.

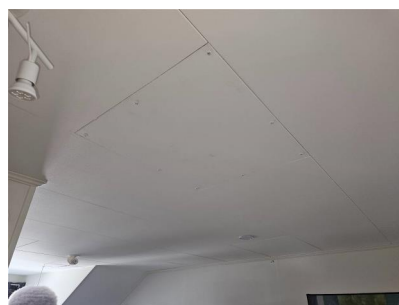
Vindsutrymmet ej besiktigad.

Lucka fastskruvad och stege saknas.

Vi rekommenderar en kompletterande besiktning när en inspektionslucka med stege installerats.

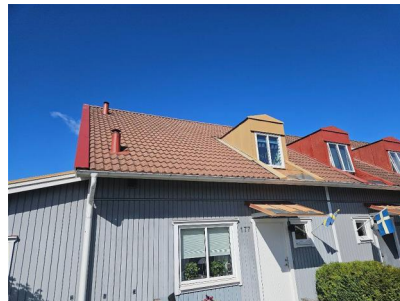
Takpannor med underlagstak delvis av takduk.

Med denna konstruktion är det extra viktigt att takpannorna är hela. Eftersom underlagstaket inte har en papp kan regn och snö som tränger in genom otätheter/överlapp takduk leda till fuktskador i underliggande konstruktion.

Tak besiktigad från mark pga takhöjd och avsaknad takstege (vilket kräver sele), inga synliga brister fanns att notera.

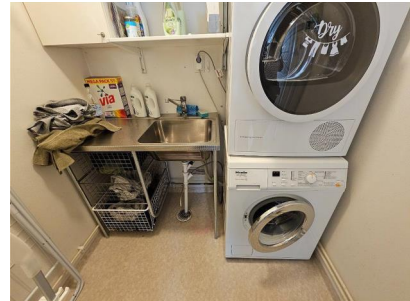
Fuktindikering i utrymmet gav inga förhöjda fuktindikationer.

Våtutrymmet med plastmatta på golv är äldre men i bra skick. Det rekommenderas en framtida renovering av utrymmet.

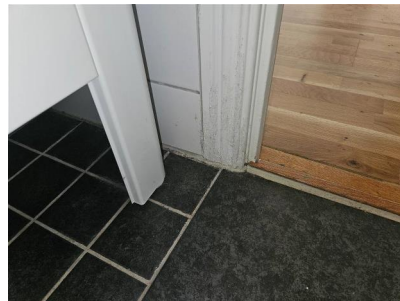
Dörrfoder fuktpåverkad mot golv.

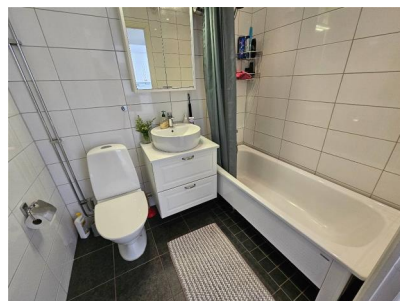
Normala fuktvärden indikerades mot klinker/kakel.

En viss fukt tränger alltid in bakom kakel/klinker via fogarna, detta är helt normalt och innebär inte att tätskiktet/ våtrumsisoleringen under kaklet/klinkern är bristfälligt eller ur funktion.

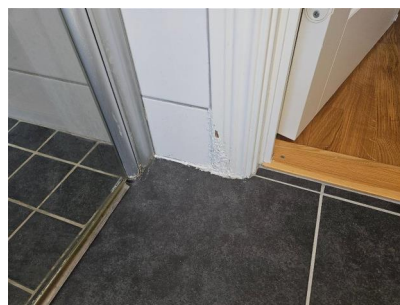
Dörrfoder fuktpåverkad mot golv.

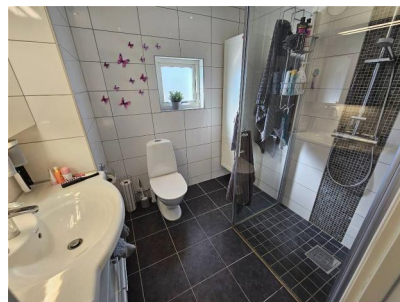
Normala fuktvärden indikerades mot klinker/kakel.

En viss fukt tränger alltid in bakom kakel/klinker via fogarna, detta är helt normalt och innebär inte att tätskiktet/ våtrumsisoleringen under kaklet/klinkern är bristfälligt eller ur funktion.
