# Besiktningsprotokoll

Anticimex Försäkringsbesiktning i samarbete med Fastighetsbyrån

| Fastighetsadress:<br>Getingvägen 46 | |

| Besiktningsdatum:<br>2025-05-02 | Protokollnummer:<br>68991481 |

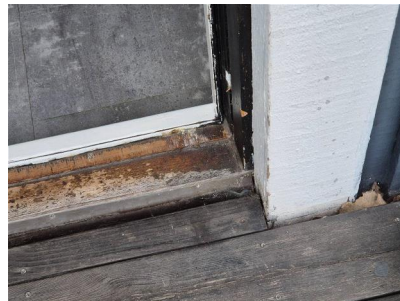
Torrspäckor finns på dörr.

Dessa bedöms inte ha lett till bakomliggande skador.

Tröskelbleck saknas under några dörrar.

För att öka livslängden på dörrar rekommenderas målning och underhåll.

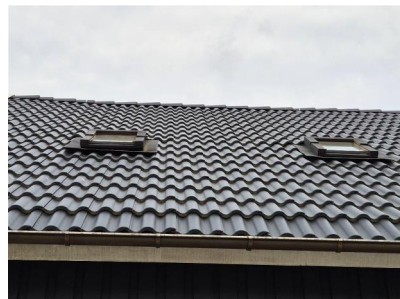
Äldre plåtdetaljer på yttertaket är inte utbytta i samband med takreoveringen.

Plåtdetaljer har enligt vår bedömning en begränsad livslängd. Eftersom det finns äldre plåtar på taket har det ett minskat motstånd mot vatteninträngning och kan ha sämre passform till taket. Detta i sin tur kan leda till fuktskador på träläkt och vidare ner i underliggande konstruktioner. Kontakta en plåtslagare för kontroll och åtgärd.

Plåten på vindsnivåerna är något kort. Detta kan medföra att vi regn och vind att vatten tränger in i konstruktionen.

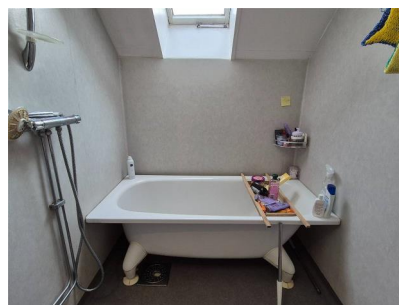
Fönster är olämpligt placerat, väggbeklädnaden är otät i vissa skarvar och golvlutningen är bristfälligt i vissa delar av utrymmet.

Fönstrets placering i våtutrymmet utgör en risk för fuktskador i fönster och väggkonstruktionen.

Öppna skarvar på väggbeklädnaden medför att vatten kan tränga ner i bakomliggande konstruktioner med fuktskador som följd. Detta kan i sin tur leda till mikrobiella skador (angrepp av mikroorganismer).

Brister i golvet och/eller tätskiktets lutning medför risk för att vatten blir stående i golvet lågpunkter.

För att minska risken för fuktskador på fönster och väggkonstruktion rekommenderas att man skyddar fönstret mot vattenbegjutning.

Vid en framtida renovering bör man kontakta en behörig våtrumsentreprenör. Det är viktigt att man åtgärdar dessa noteringar och följer de aktuella branschreglerna vid en renovering.
