**Fastighetsuppgifter**

Fastighetsbeteckning  
Tennbägaren 5  
Adress  
Edsviksvägen 46A  
19145 Sollentuna

| Uppdragsnummer | AB5082 |
| Besiktningsdatum | 2025-05-05 |

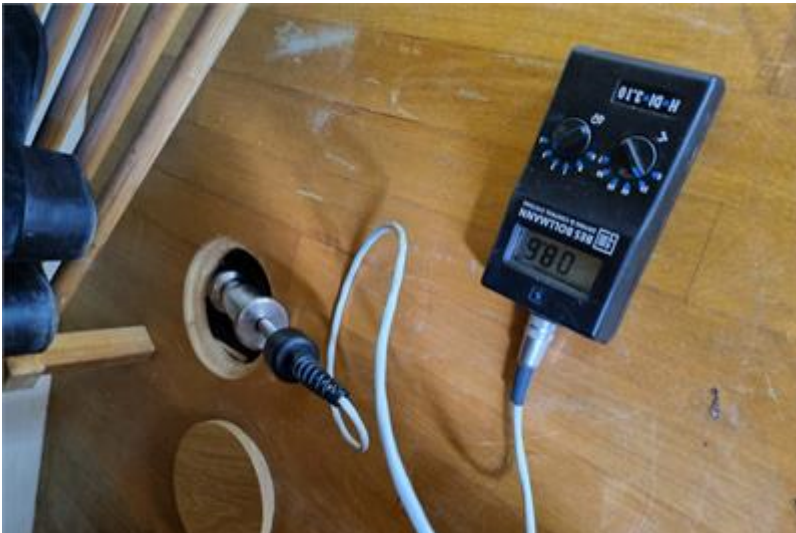
| Byggnadsdel | Entréplan |
| Konstruktionsdel | Uppreglat golv över betongplatta |
| Konstruktionsuppbyggnad | Trägolv (parkett), träreglar, isolering, betongplatta |

Det kritiska gränsvärdet för mikrobiell tillväxt brukar anges till ca 15-17% fuktkvot (FK) eller ca 70-75% i relativ luftfuktighet (RF).

Fuktkvot ca 9-10% FK uppmättes  
Relativ fuktighet i golvet ca 60% RF

Resultatet av stickprov indikerar inget åtgärdsbehov
