# Besiktningsprotokoll

Anticimex Försäkringsbesiktning i samarbete med Fastighetsbyrån

| Fastighetsadress:<br>Rosenbergsgatan 1 | |

| Besiktningsdatum:<br>2025-05-05 | Protokollnummer:<br>68975675 |

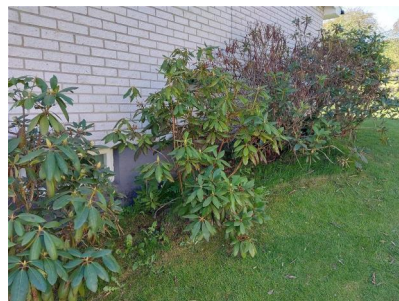
Växter finns i anslutning till grundmur på hus samt garage.

När det finns rabatter och växter nära grundmuren finns risk att fukt stannar kvar i väggarna. Detta kan i sin tur orsaka invändiga fuktskador. Växternas rötter kan också skada grundmuren och sätta dräneringsledningen ur funktion.

Området närmast huset/garaget rekommenderas att vara fritt från växtlighet.

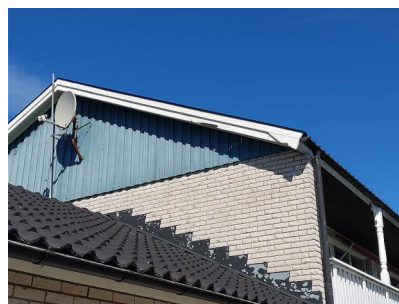
Fasadpanelen/vindskivor/trädetaljer är i behov av målning/underhåll, färgsläpp samt rötskador förekommer.

Fasadbeklädnad och träkonstruktioner där målningsbehov finns riskerar att få fukt- och rötskador på grund av sämre vattenavvisande förmåga. För att öka livslängden på fasadbeklädnaden rekommenderas målning och underhåll. Det rötskadade virket kan med fördel bytas ut.

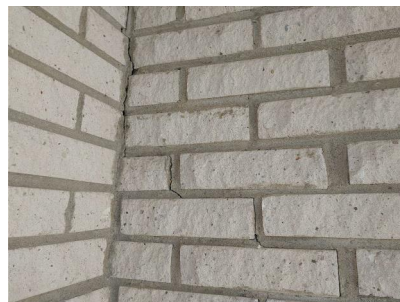
Sprickor finns i fasaden.

Dessa bedöms inte ha lett till bakomliggande skador.

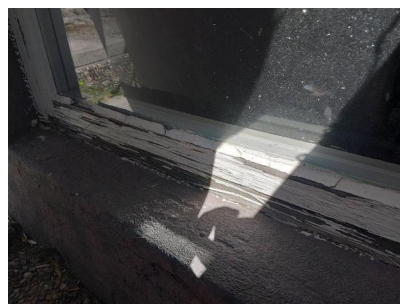
Fönster i sutterängkällaren är i behov av målning/underhåll, färg samt kittsläpp förekommer.

Fönsterbågar och fönsterkarmar där målningsbehov finns riskerar att få fukt- och rötskador på grund av sämre vattenavvisande förmåga.

För att öka livslängden på fönster rekommenderas målning och underhåll.

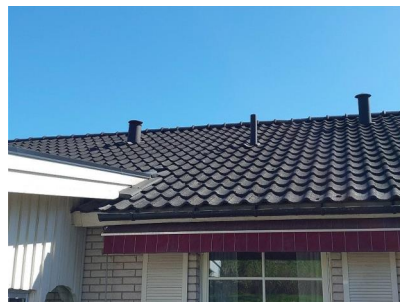
Yttertaket är äldre, äldre plåtbeslag/plåtdetaljer förekommer. Mosspåväxt förekommer på takpannor.

Takpannor, plåtdetaljer och underlagspapp har enligt vår bedömning en begränsad livslängd. Eftersom husets taktäckning är äldre har det ett minskat motstånd mot vatteninträngning. Detta i sin tur kan leda till fuktskador på träläkt och vidare ner i underliggande konstruktioner.

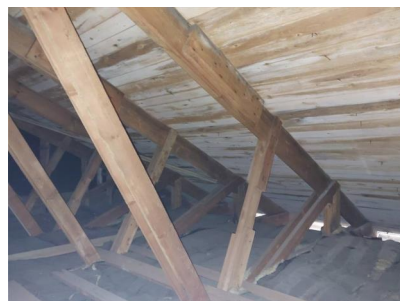
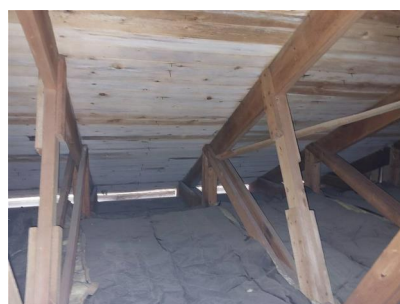
Mikrobiell påväxt finns på underlagstaket, se foto.

Fuktkvoter uppmättes i underlagstak/takstolar till mellan 10-12%. Det finns risk för mikrobiell tillväxt om den relativa fuktigheten (RF) i den omgivande luften är över 75 %. I furuvirke motsvarar det en fuktkvot (FK) på 17 %.

Detta kan vara ett tecken på att vinden tillförs fukt inifrån bostaden. Observera att besiktning av bostadens ventilationssystem inte har ingått i uppdraget.

För att komma tillrätta med detta kan fukttillförseln inifrån bostaden behöva minskas. Det kan göras genom att ventilationen i bostaden förbättras samt att eventuella otätheter i vindsbjälklaget (tak-/väggvinklar, taklucka med mera) tätas. Läs Anticimex faktablad om ouppvärmda vindsutrymmen för tips och råd.

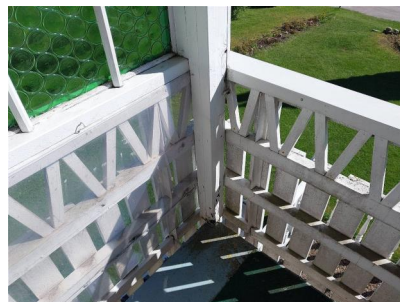
Rötskador finns stolpe på balkong, se foto.

Vi rekommenderar en fördjupad undersökning för att bedöma orsak och omfattning.

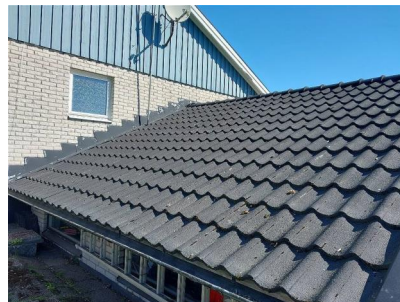
Yttertaket är äldre, färgsläpp förekommer på plåtbeslag/plåtdetaljer.

Takpannor, plåtdetaljer och underlagspapp har enligt vår bedömning en begränsad livslängd. Eftersom husets taktäckning är äldre har det ett minskat motstånd mot vatteninträngning. Detta i sin tur kan leda till fuktskador på träläkt och vidare ner i underliggande konstruktioner.

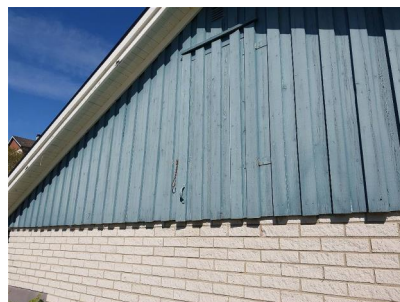
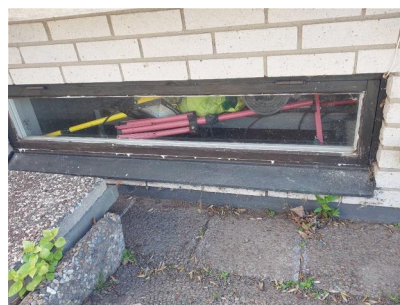
Fasadpanelen/vindskivor/fönster/träkonstruktioner är i behov av målning/underhåll, färgsläpp samt torrsprickor förekommer.

Fasadbeklädnad och träkonstruktioner där målningsbehov finns riskerar att få fukt- och rötskador på grund av sämre vattenavvisande förmåga. För att öka livslängden på fasadbeklädnaden rekommenderas målning och underhåll.

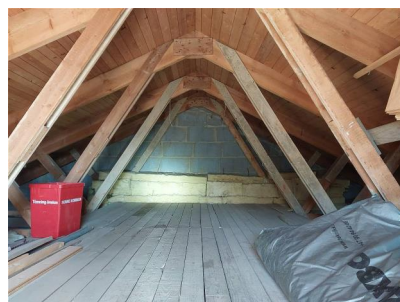
Blå lättbetong noterades på vinden, se foto.

Denna typ av lättbetong är i vissa fall radonhaltig.

Vi rekommenderar en radonmätning eller att du kontrollerar om radonmätning har genomförts tidigare.

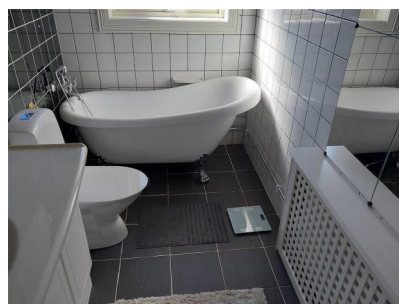
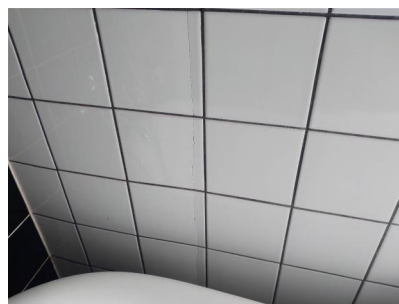
Våtutrymmet har äldre yt-/tätskikt. Äldre rostangripen gjutjärnsbrunn förekommer i utrymmet som ej är utbytt i samband med renovering. Fönster är olämpligt placerat ovan badkar samt att sprickor förekommer i kakel på vägg. Frånluftsfläkt finns ej i utrymmet samt att svagt/bristfälligt golvfall förekommer i utrymmet.

Eftersom funktionen, som innebär att ytskiktet/tätskiktet ska vara vattentätt, kan vara nedsatt finns en ökad risk att vatten tränger igenom ytskiktet/tätskiktet med vattenskador i omkringliggande konstruktioner som följd.

Fuktindikering i utrymmet gav inga förhöjda fuktindikationer med hänsyn tagen till konstruktionen.

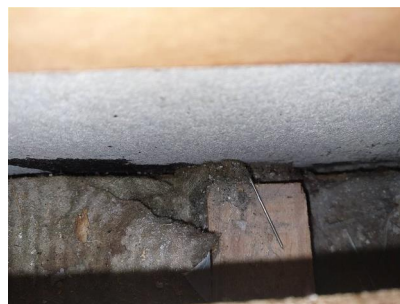
Kontroll av konstruktion samt fuktmätning utfördes i befintlig hållighet i golv i garderob.

Konstruktionen består av betongplatta på mark, regler placerade dikt an betongen utan någon typ av fuktspärr, isolering, spånskiva samt ytskikt.

RF uppmättes ned mot betongplattan till 59% vid en temperatur av 17,7 grader. Det finns risk för mikrobiell tillväxt om den relativa fuktigheten (RF) i den omgivande luften är över 75 %. I furuvirke motsvarar det en fuktkvot (FK) på 17 %.

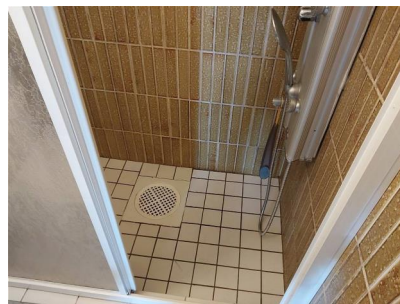
Våtutrymmet har äldre yt-/tätskikt. Äldre gjutjärnsbrunn förekommer i utrymmet som är placerad för nära vägg enligt dagens branschregler.

Eftersom funktionen, som innebär att ytskiktet/tätskiktet ska vara vattentätt, kan vara nedsatt finns en ökad risk att vatten tränger igenom ytskiktet/tätskiktet med vattenskador i omkringliggande konstruktioner som följd.

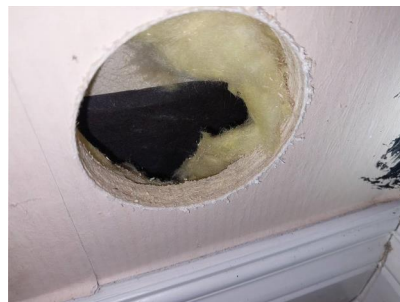
Kontroll av konstruktion samt fuktmätning utfördes i påreglad källaryttersvägg. En avvikande/mikrobiell lukt kom att kännas i provhål.

Konstruktionen består av betongvägg, papp på del av vägg, isolering samt skivbeklädnader.

RF uppmättes en bit ned i provhål till 68,8 % vid en temperatur av 13 grader. Det finns risk för mikrobiell tillväxt om den relativa fuktigheten (RF) i den omgivande luften är över 75 %. I furuvirke motsvarar det en fuktkvot (FK) på 17 %.

För att utreda orsak till och omfattning av ovanstående noteringar rekommenderas att en fördjupad undersökning utförs.
