# Besiktningsprotokoll

Anticimex Försäkringsbesiktning i samarbete med Fastighetsbyrån

| Fastighetsbeteckning:<br>Älvsåker 3:17 | |
| Fastighetsadress:<br>Södra Ringlatorsvägen 27 | |

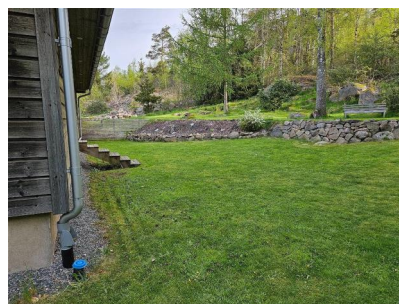
#### Utvändigt / Markförhållanden

Marken lutar delvis mot huset.

Detta innebär en ökad fuktbelastning mot grunden vilket i sin tur kan orsaka fuktskador i huset.

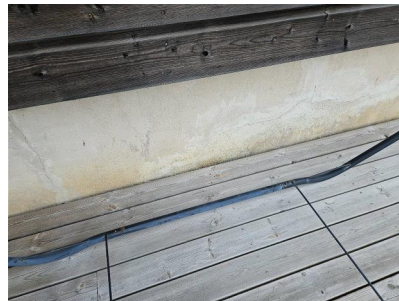
### Utvändigt / Sockel

Sprickor finns i sockel.

Dessa bedöms inte ha lett till bakomliggande skador.

Kondensvatten från luftvärmepumpens utedel leds inte bort från husgrunden.

Detta medför ökad risk för att vatten tränger in i anslutande konstruktioner, vilket i sin tur kan leda till fuktrelaterade skador. Observera att besiktning av byggnadens värmesystem eller värmepumpen inte har ingått i uppdraget.

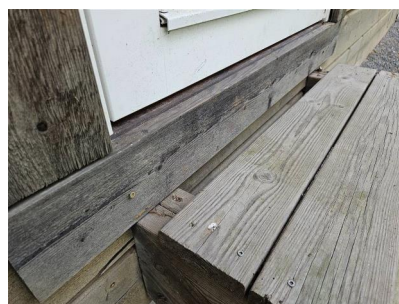
### Utvändigt / Dörrar

Tröskelbleck saknas under dörr.

Avsaknad av tröskelbleck medför att det finns risk för att vatten kan rinna in och orsaka fuktskador på tröskel och/eller i kringliggande vägg och bjälklag.

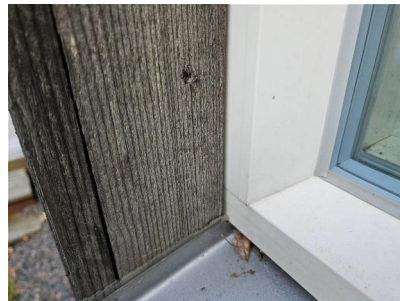
### Utvändigt / Fönster

Fönstersmyg är otäta vid infästningar.

Eftersom fönstersmygar är otäta finns risk att vatten rinner in i väggen vilket i sin tur kan leda till fuktskador i väggkonstruktionen.

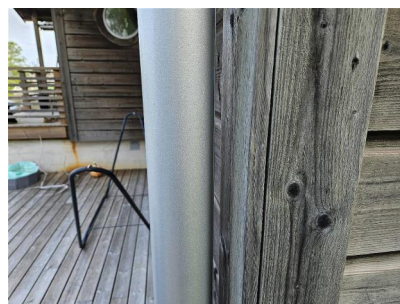
### Utvändigt / Hängrännor / Stuprör

Fals på stuprör vänd mot fasad.

Falsen på stuprören kan med fördel vändas ut från fasaden för att lättare se om röret blivit skadat efter vinterns påfrestningar samt för att undvika skador på fasad vid ett eventuellt läckage.

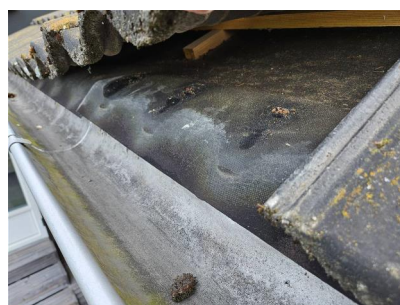
### Utvändigt / Tak

Fotplåt finns ej monterad under nedersta pannraden, vilket kan innebära risk för att takpannan skaver sönder underlagspappen.

På takpannorna förekommer även mindre lokal mosspåväxt, rengöring rekommenderas.

Det rekommenderas att fotplåt monteras för att skydda pappen.

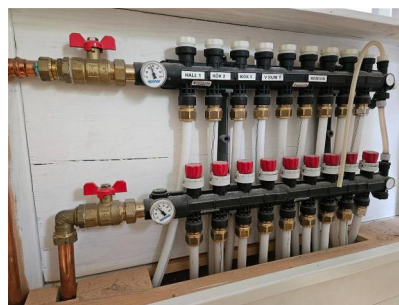
### Entréplan / Entréhall

Rörslits saknar vattentät botten.

En rörslits ska ha en vattentät botten och vara försedd med skvallerrör. När det saknas ökar risken för att ett läckage inte upptäcks i tid. Det kan leda till fuktskador i omkringliggande konstruktioner.

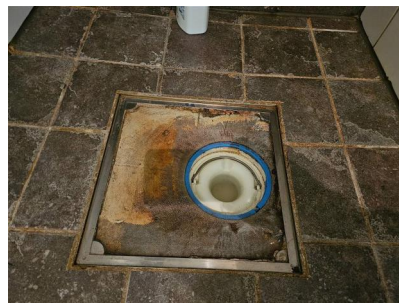
### Entréplan / Dusch/Toalett/badrum

Tätskikt i golvbrunnen är exponerat pga stort brunnslöck.

Vid rengöring/ borttagning av brunnslöck kan tätskiktet skadas pga mekanisk åverkan.

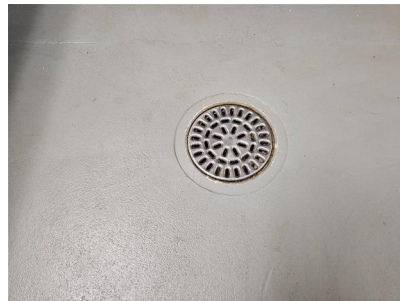
### Källar/souterrängplan / Tvättstuga

Golvbrunnen är av äldre standard.  
byt brunn vid framtida renovering.
