Spjutet 10

Baldersgatan 1A

| Uppdragsnummer | U5332 |
| Besiktningsdatum | 2025-05-05 |

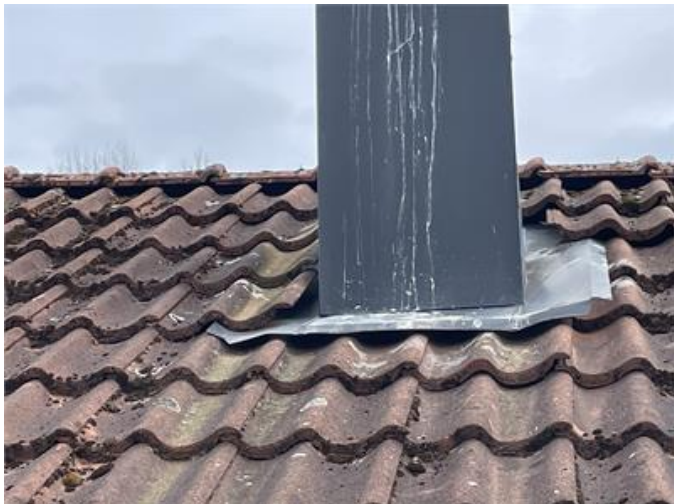
Plåthuv med glipa

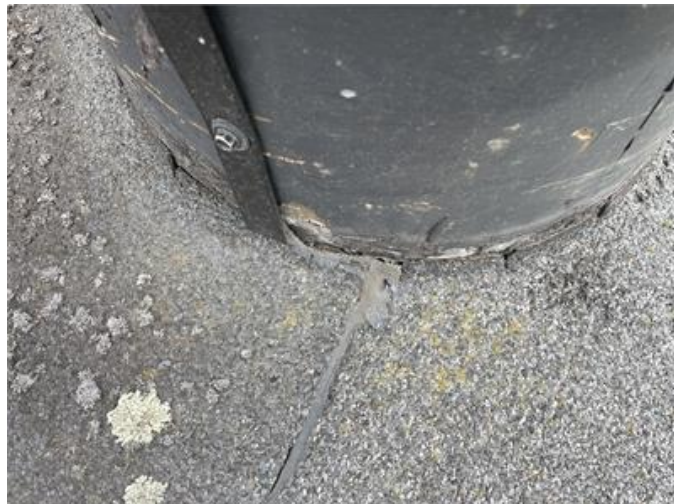
Genomföring paptak

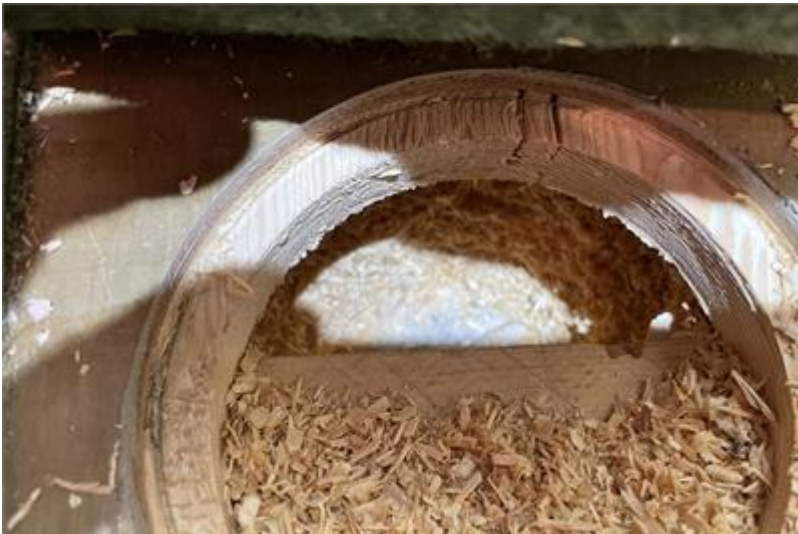
Håltagning i golv utfördes i klädkammare. Inga okulära skador eller avvikande lukt kunde noteras vid håltagning. Fuktkvoten i regel mot betong uppmättes till 9%.

Det kritiska gränsvärdet för mikrobiell tillväxt brukar anges till ca 15-17% fuktkvot (FK). Notera att stickprovsmässig undersökning är utförd samt att mätvärden normalt sett kan variera över årstiderna. För att säkert fastställa konstruktionens kondition och fuktstatus måste en mer omfattande undersökning utföras.
