# Besiktningsprotokoll

Anticimex Försäkringsbesiktning i samarbete med Fastighetsbyrån

| Fastighetsadress:<br>Nyskoga 25 | |

| Besiktningsdatum:<br>2025-05-05 | Protokollnummer:<br>68957492 |

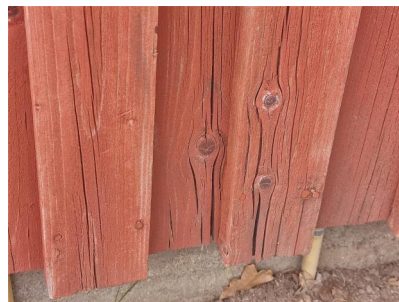
#### Utvändigt / Fasad

Enstaka panelbrädor har mindre rötskador.  
Fasadpanelen är i behov av målning/underhåll.  
Speciellt södra sidan är fasad uttorkad.

Fasadbeklädnad och träkonstruktioner där målningsbehov finns riskerar att få fukt- och rötskador på grund av sämre vattenavvisande förmåga. För att öka livslängden på fasadbeklädnaden rekommenderas målning och underhåll. I samband med ommålning rekommenderas att de rötskadade panelbrädorna byts ut.

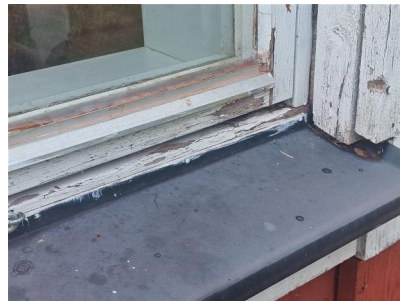
### Utvändigt / Fönster

Fönster har färgsläpp och torrsprickor.

Fönsterbågar och fönsterkarmar där målningsbehov finns riskerar att få fukt- och rötskador på grund av sämre vattenavvisande förmåga.

För att öka livslängden på fönster rekommenderas målning och underhåll.

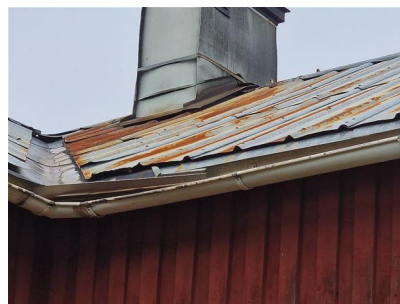
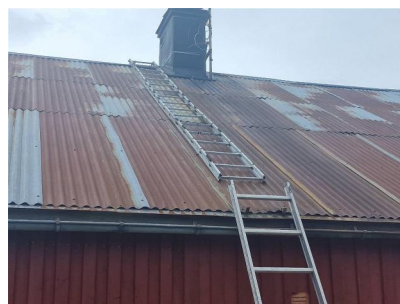
### Utvändigt / Tak

Yttertaket är ett äldre plåttak.

Plåttak, plåtdetaljer och eventuellt underlagstak har enligt vår bedömning en begränsad livslängd. Eftersom husets taktäckning är äldre har det ett minskat motstånd mot vatteninträngning. Detta i sin tur kan leda till fuktskador på träläkt och vidare ner i underliggande konstruktioner.

Se insamlade upplysningar om taket och läckage.

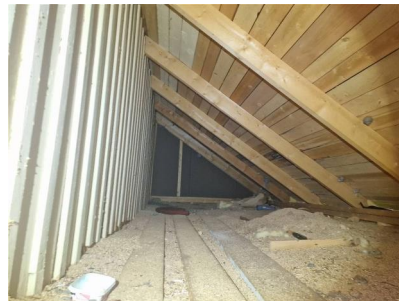
Vind över utbygge kontroll av vinden uppmättes fuktvärden under kritisk fuktnivå för mikrobiell tillväxt och en normal lukt upplevdes. Fuktkvoten i underlagstak/takbjälkar uppmättes vid besiktningstillfället till ca 10 %.

Detta värde varierar dock under året beroende på årstid och utomhusklimat.

Risk för mikrobiell tillväxt föreligger om den relativa fuktigheten (RF) i den omgivande luften är över 75% vilket i furuvirke motsvarar en fuktkvot (FK) på 17%.

Notera att takläckage förekommit.

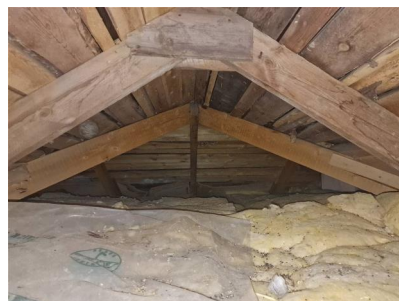
Vind över äldre del kontroll av vinden uppmättes fuktvärden under kritisk fuktnivå för mikrobiell tillväxt och en normal lukt upplevdes. Fuktkvoten i underlagstak/takbjälkar uppmättes vid besiktningstillfället till ca 10 %.

Detta värde varierar dock under året beroende på årstid och utomhusklimat.

Risk för mikrobiell tillväxt föreligger om den relativa fuktigheten (RF) i den omgivande luften är över 75% vilket i furuvirke motsvarar en fuktkvot (FK) på 17%.

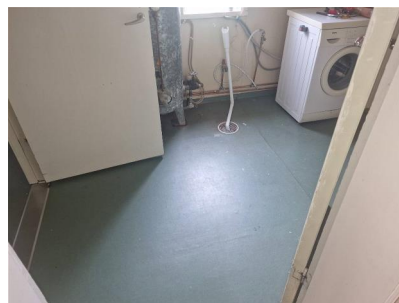
### Entréplan / Tvättstuga

Våtutrymmet har äldre yt-/tätskikt.

Eftersom funktionen, som innebär att ytskiktet/tätskiktet ska vara vattentätt, kan vara nedsatt finns en ökad risk att vatten tränger igenom ytskiktet/tätskiktet med vattenskador i omkringliggande konstruktioner som följd.

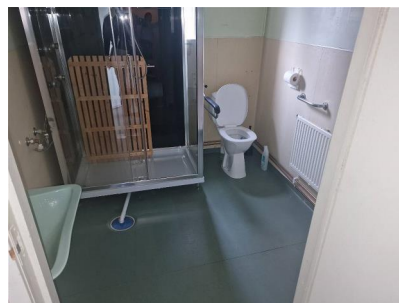
### Entréplan / Dusch/Toalett

Våtutrymmet har äldre yt-/tätskikt.

Eftersom funktionen, som innebär att ytskiktet/tätskiktet ska vara vattentätt, kan vara nedsatt finns en ökad risk att vatten tränger igenom ytskiktet/tätskiktet med vattenskador i omkringliggande konstruktioner som följd.

Innertaket har fuktfläckar., se lämnade upplysningar om takläckage. En vidare utredning bör göras för att utreda omfattningen av det noterade.
