# Besiktningsprotokoll

Anticimex Försäkringsbesiktning i samarbete med Fastighetsbyrån

| Fastighetsbeteckning:<br>Hanhult 2:15 | |

| Besiktningsdatum:<br>2025-05-05 | Protokollnummer:<br>68993149 |

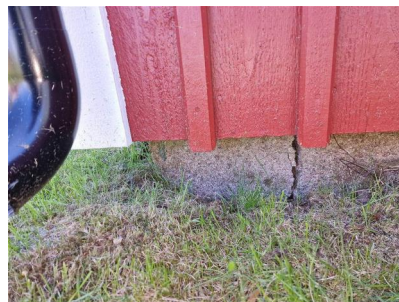
Sprickor finns i sockel som bör tätas.

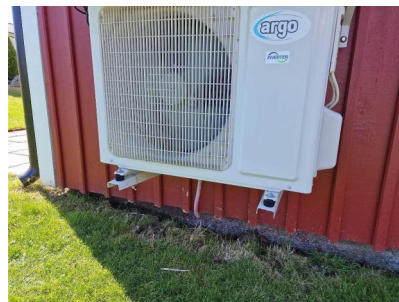
Kondensvatten från luftvärmepumpens utedel leds inte bort från husgrunden.

Ovanstående noteringar kan medföra en ökad fuktbelastning på grundmur/sockel med fuktrelaterade skador som följd.

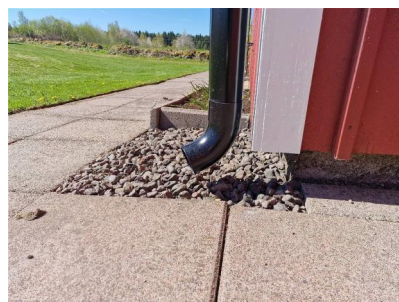
Stuprör avslutas nära husliv.

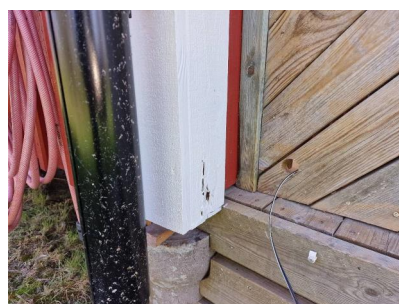
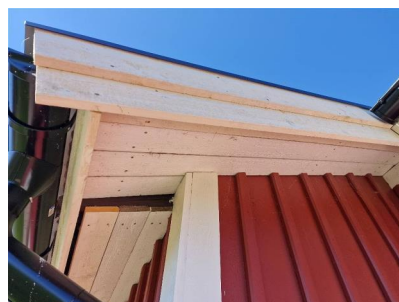
Takutsprång, vindskivor och takfotsbrädor är i behov av täckmålning. Rötskadat virke finns i knutbräda.

Genom att måla och underhålla så förlängs livslängden på trädetaljerna.

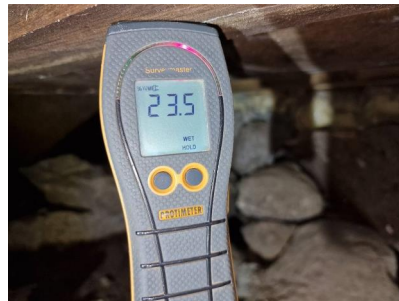
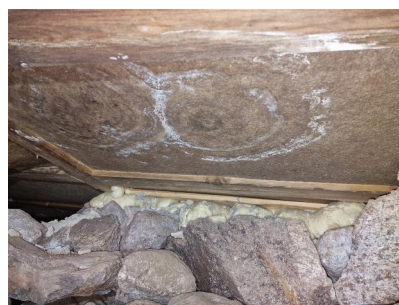
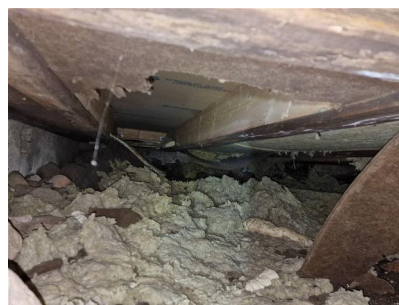
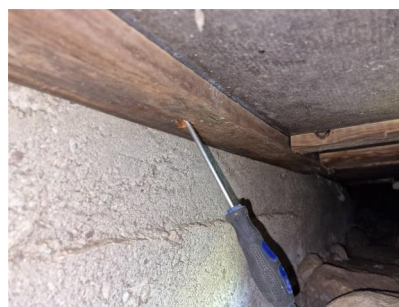
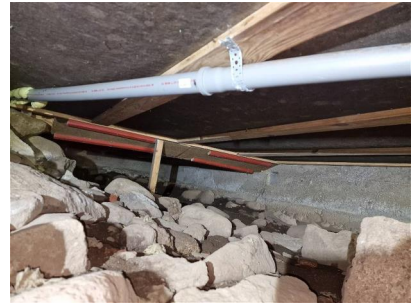
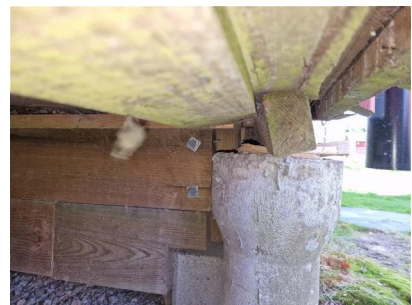
Vid kontroll av krypgrunden uppmättes fuktvärden över kritisk nivå för mikrobiell tillväxt och mikrobiell/kemisk lukt upplevdes.

Uteluftsventilerade torpargrunder med bjälklag av organiskt material är en riskkonstruktion och har ofta fuktskador på grund av naturlig fuktpåverkan. Lukten som känns i torpargrunden kan också spridas till boendemiljön.

Fuktkvoten uppmättes till 23% och gränsvärdet är 17%.

Torpargrundmuren består av betong och sten, på marken saknas plastfolie. Bjälklaget består av asfabordsskivor, mineralull, träregelverk och golvspånskiva.

Rötskadat virke finns i bärlina och i blindbotten, stötta till bärlinan är av klen virke.

Mikrobiell påväxt finns på asfabordsskivor.

Asfabordsskivor och isolering har släppt från underlaget.

Plintgrundens uppbyggnad på plintarna är bristfälligt utfört och plintarna står inte rakt.

Invändigt sviktar golvet främst i tillbyggnaden på plintgrunden.

Rekommenderar en fördjupad undersökning för att bedöma orsak och omfattning av ovanstående noteringar.

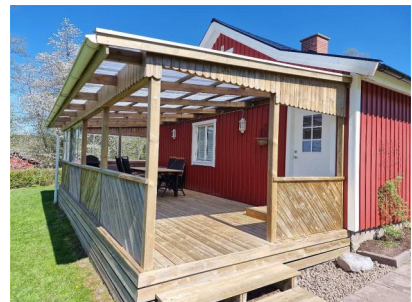
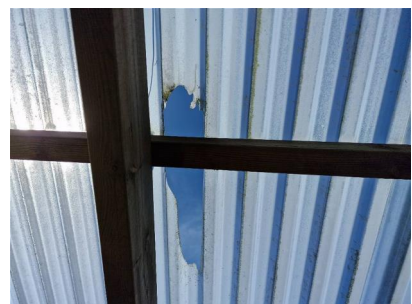
Det finns skador i plasttaket.

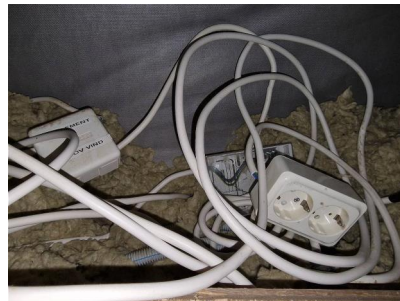
Elinstallationen i en sidovind har enligt vår bedömning uppenbara brister.

Elinstallationen i utrymmet är en säkerhetsrisk som kan orsaka både personsador och brand. Observera att besiktning av bostadens elsystem inte har ingått i uppdraget.

Kontakta en elektriker för kontroll och åtgärd.

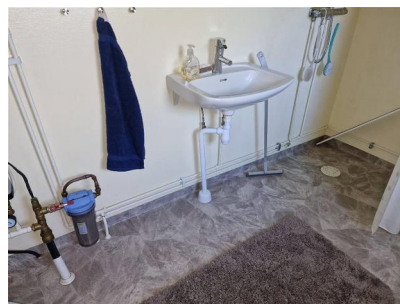
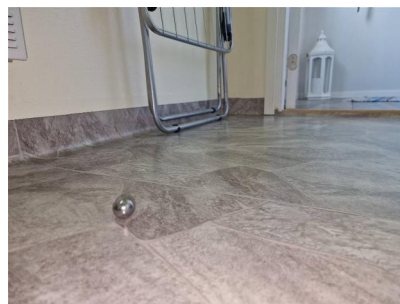
Förhöjningsring finns i äldre typ av golvbrunn som inte är utbytt vid renoveringen av utrymmet.  
Rör genomföringar finns i golvytskikt.  
Öppen mattskarv finns i golvytskiktet.  
Golv har bakfall. (Kontrollerat med stål kula).

Ovanstående noteringar ökar risken för fuktrelaterade skador som följd.
