# Besiktningsprotokoll

Anticimex Försäkringsbesiktning i samarbete med Fastighetsbyrån

| Fastighetsadress:<br>Domarstigen 38 | |

| Besiktningsdatum:<br>2025-05-02 | Protokollnummer:<br>68988356 |

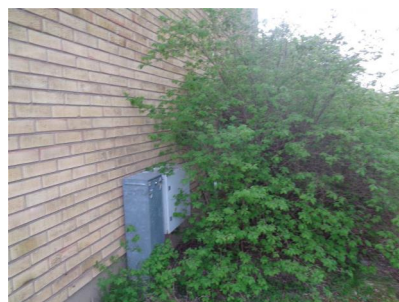
Växter finns i anslutning till byggnaden.

När det finns rabatter och växter nära byggnaden finns risk att fukt stannar kvar i väggarna. Detta kan i sin tur orsaka invändiga fuktskador. Växternas rötter kan också skada grundmuren och sätta dräneringsledningen ur funktion.

Området närmast huset rekommenderas att vara fritt från växtlighet.

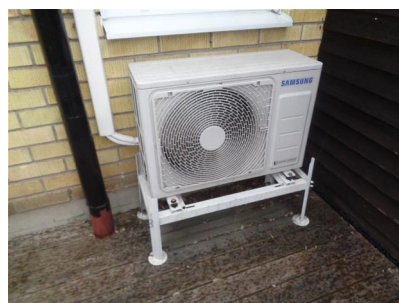
Kondensvatten från luftvärmepumpens utedel leds inte bort från husgrunden.

Detta medför ökad risk för att vatten tränger in i anslutande konstruktioner, vilket i sin tur kan leda till fuktnrelaterade skador. Observera att besiktning av byggnadens värmesystem eller värmepumpen inte har ingått i uppdraget.

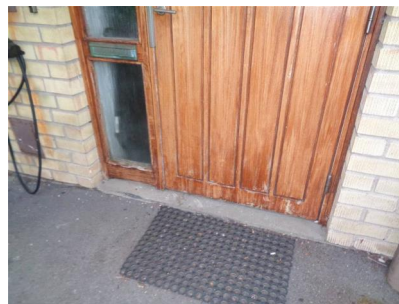
Tröskelbleck saknas under entrédörren, mindre underhållsbehov finns

Avsaknad av tröskelbleck medför att det finns risk för att vatten kan rinna in och orsaka fuktskador på tröskel och/eller i kringliggande vägg och bjälklag.

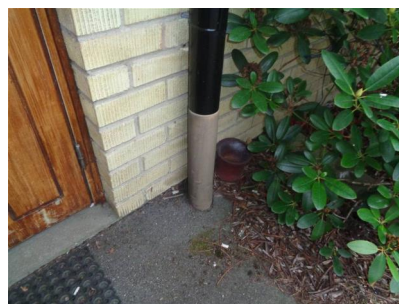
Lövsilar finns inte.

När det saknas lövsilar så finns det risk att det blir stopp i dagvattenledningen.

För att hindra stopp i dagvattenledningar rekommenderas komplettering av lövsilar.

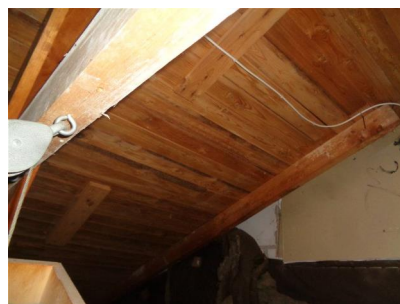
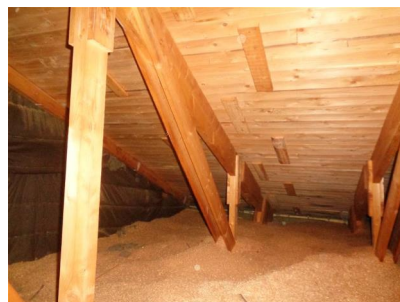
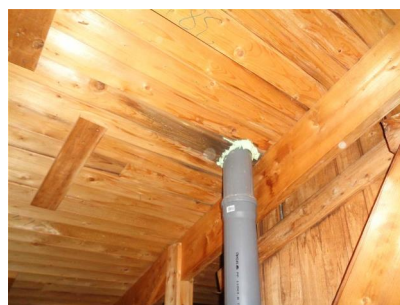
Mikrobiell påväxt finns på underlagstaket och missfärgningar vid genomföring/anslutningar.

Fuktkvoten uppmättes till 9-11%

Trots att fuktmätningen gav fuktvärden under kritisk fuktnivå finns mikrobiell påväxt på underlagstaket. Detta kan vara ett tecken på att vinden tillförs fukt inifrån bostaden och/eller uteluften.

Fuktfäckor kan bero på olika saker, och kan vara ett tecken på en tidigare eller ett pågående läckage.

Vi rekommenderar en fördjupad undersökning för att bedöma orsak och omfattning.

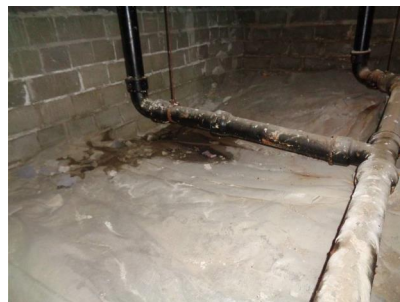
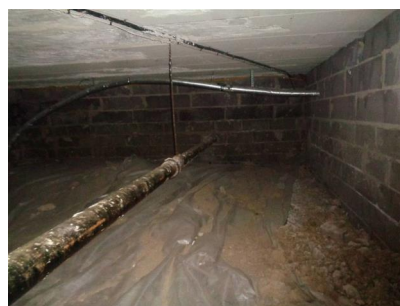
Krypgrunden har fuktrelaterade skador  
Lokalt stående vatten finns i grunden, putssläpp/lagningar finns på bjälklaget.  
Markplast finns men täcker inte marken fullt ut.  
Äldre rostangripna gjutjärnstammar finns.

Vi rekommenderar att kontakt tas med behöriga fackmän för en fördjupad undersökning för att bedöma orsak och omfattning.

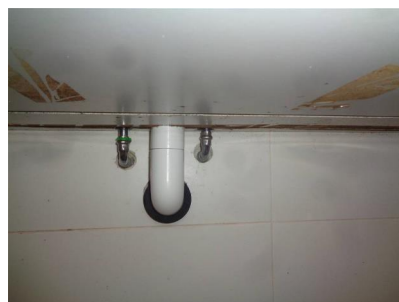
Rör genomföringar i vägg i kommod saknar väggbrickor.  
Dörrtröskel noteras delvis låg.

När väggbrickor saknas medför det en ökad risk för att vatten tränger in i omkringliggande konstruktioner och orsakar fuktskador.

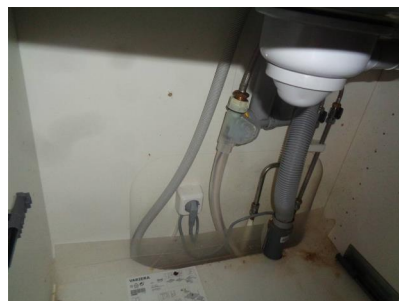
Fuktskydd finns i diskbänksskåp men noteras bristfälligt monterat.  
Upphållningsbygel saknas på spillvattenledningen från diskmaskinen.

Med ett bristfälligt fuktskydd är det svårt att upptäcka läckage från rörledningar. Vatten kan då tränga in i omkringliggande konstruktioner och orsaka fuktskador.

För att upptäcka eventuella läckage, installera ett fuktskydd.

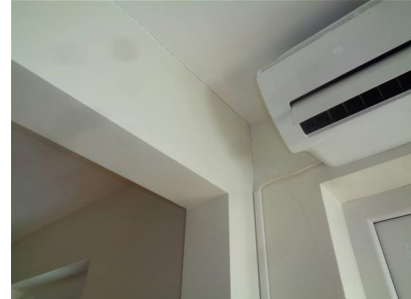
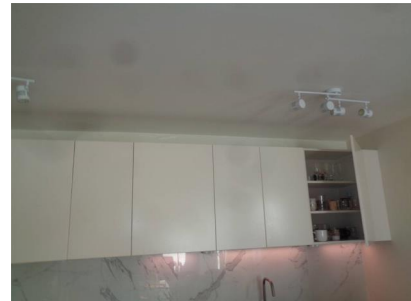
Sprickor finns i väggar/tak/väggvinkel.

Vi rekommenderar att kontakt tas med en behörig fackman för en fördjupad undersökning för att bedöma orsak och omfattning.

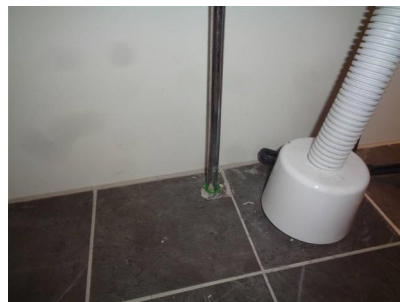
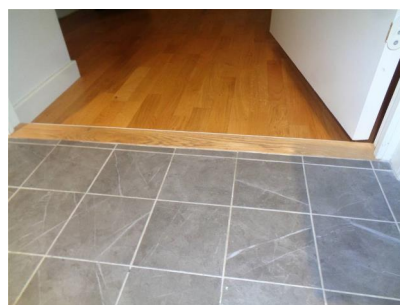
Rör genomföringar finns i golv under handfat.  
Dörrtröskel noteras låg.

Rör genomföringar i golv medför en ökad risk för att vatten tränger ner i omkringliggande konstruktioner och orsakar fuktskador.
