Besiktningssprotokoll

Anticimex Försäkringsbesiktning i samarbete med Fastighetsbyrå

Fastighetsbeteckning: Ekegården 1:56	
Fastighetsadress: Halmossestigen 20	
Postnummer: 432 69	Ort: Karl Gustav

Besiktningdatum: 2025-04-29	Protokollnummer: 68985083
Temperatur: 10 °C	Väderlek: Sol
Tekniker: Daniel Levin	
E-post: Daniel.Levin@anticimex.se	
Kontor: Halmstad	
Närvarande: Fastighetsägaren

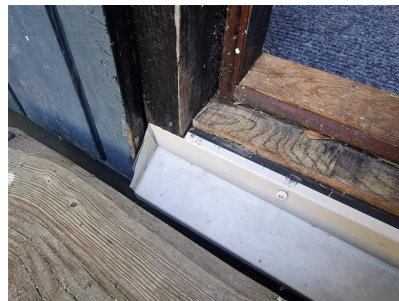
Tröskelblecket till ytterdörren är otät vid infästningen mot dörrtröskeln och klippt i hörnen mot gaveluppvikens ändar.

Bristerna medför att vatten kan tränga ner i bakomliggande konstruktioner med fuktrelaterade skador som möjlig följd.

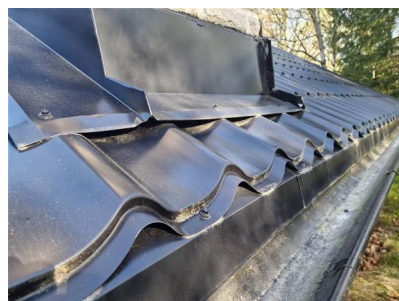
Vindskivorna är endast grundmålade. Ventilationshuvens- och skorstenens nedre plåtbeslag glipar mot plåttaket.

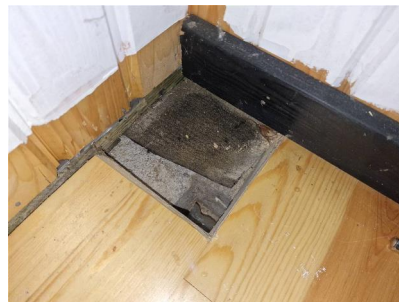
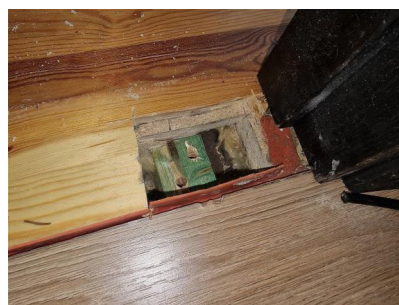
Bostaden är grundlagd med betongplatta på mark med uppreglad golvkonstruktion.
Kontroll av konstruktion.
Ett befintligt provhål finns i golvet intill ytterväggen åt sydväst i sovrums 2. Golvets konstruktion består sett underifrån utav, betongplatta, fuktspärr, golvreglar och isolering, spånskivor följt utav golvets ytskikt. Ytterväggssyllen som är rötskyddsbehandlad är placerad på en fuktspärr mot en förhöjd sockel.
Fuktkvoten mättes i syllen till 12 %.
En mikrobiell/kemisk lukt upplevs från provhålet.

Ett provhål togs upp i golvet under tröskeln till förrådets dörr.
Golvregeln är av rötskyddsbehandlat virke.
En svag kemisk lukt upplevs från provhålet.
Fuktkvoten mättes i mitten av golvregeln till mellan 16-17 %.

Det finns risk för mikrobiell tillväxt om den relativa fuktigheten (RF) i luften är över 75 %, vilket i gran- och furuvirke motsvarar en fuktkvot (FK) på ca 17 %.

För att kontrollera orsaken till och omfattningen av den avvikande lukt som noterats rekommenderas att en fördjupad undersökning utförs. Rekommendationen om fördjupad undersökning omfattar hela grundläggningen.

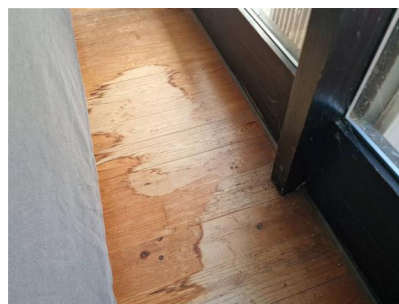
De missfärgningar som finns på innertaket i vardagsrummet samt på golvet beror på tidigare takläckage och att tidigare fastighetsägare vattnat blommor. Missfärgningarna anses vara oförändrade.

Missfärgningar finns lokalt i innertaket samt på golvet åt sydväst. Vid fuktindikering mot missfärgningarna noterades inga förhöjda fuktindikationer.

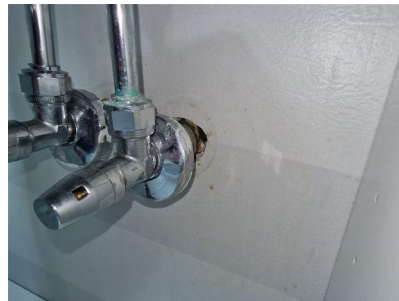
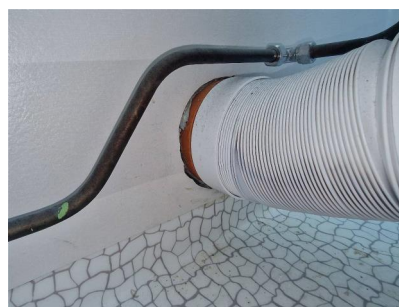
Otäta rör genomföringar finns i väggen under handfatet samt till avloppets genomföring bakom toalettstolen.

Bristerna medför att vatten kan tränga in i omkringliggande konstruktioner med fuktrelaterade skador som möjlig följd.
