# Besiktningsprotokoll

Anticimex Försäkringsbesiktning i samarbete med Fastighetsbyrån

| Fastighetsadress:<br>Rullstensvägen 4 | |

| Besiktningsdatum:<br>2025-04-02 | Protokollnummer:<br>68912235 |

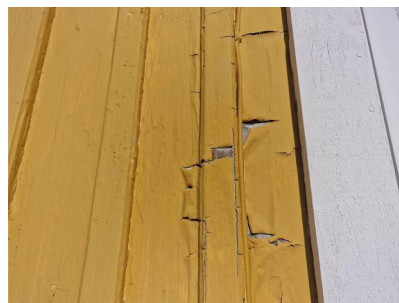
#### Utvändigt / Fasad

Fasadpanelen är i behov av målning/underhåll.

Fasadbeklädnad och träkonstruktioner där målningsbehov finns riskerar att få fukt- och rötskador på grund av sämre vattenavvisande förmåga. För att öka livslängden på fasadbeklädnaden rekommenderas målning och underhåll.

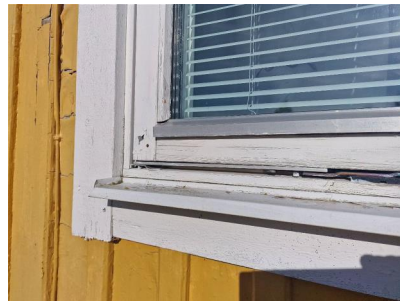
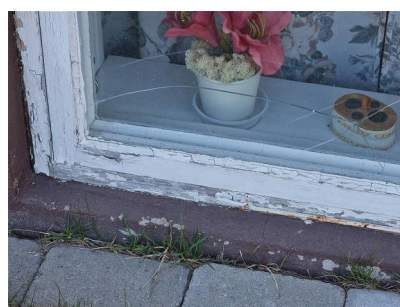
### Utvändigt / Fönster

Fönster har färgsläpp och torrsprickor.  
Nya fönster har underhållsbehov speciellt nedre del.  
Det förekommer sprickor på fönsterglas.

Fönsterbågar och fönsterkarmar där målningsbehov finns riskerar att få fukt- och rötskador på grund av sämre vattenavvisande förmåga.

För att öka livslängden på fönster rekommenderas målning och underhåll.

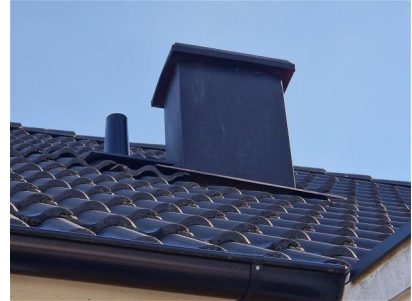
### Utvändigt / Tak

Tak takpannor bristfälligt monterat kring rör och skorsten.  
Kan med fördel åtgärdas på ett fackmässigt sätt.

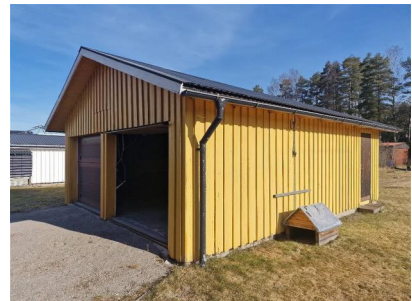
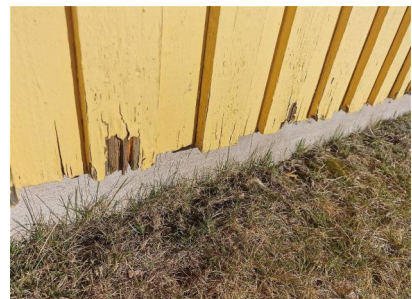
### Utvändigt / Garage

Underhållsbehov kan noteras på trädetaljer.  
Fasadbrädor har sprickor/ rötskador på ändträ.  
Vid eventuell renovering kan vissa trädetaljer bytas ut.

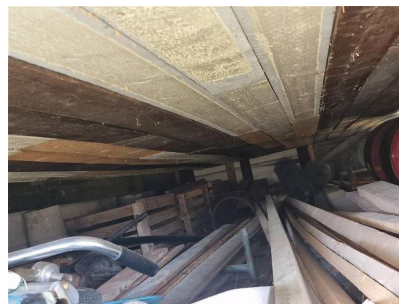
### Utvändigt / Altan

Altanräcke och träkonstruktioner är i behov av målning/underhåll.

Altanräcke och träkonstruktioner där målningsbehov finns riskerar att få fukt- och rötskador på grund av sämre vattenavvisande förmåga.

Grunden under altanen består av en plintgund med bjälklag med trossbottenbrädor.

Uteluftsventilerade krypgrunder med bjälklag av organiskt material har ofta fuktskador på grund av naturlig fuktpåverkan. Detta kan resultera i mikrobiella skador (angrepp av mikroorganismer) och, i värsta fall, rötskador. Mikrobiell lukt kan då spridas till boendemiljön.

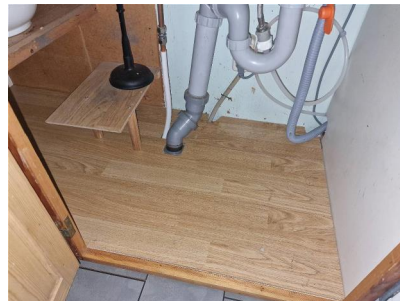
### Entréplan / Kök

Fuktskydd saknas i diskbänksskåp.  
Bygel saknas på avloppsslang

Utan fuktskydd är det svårt att upptäcka läckage från rörledningar. Vatten kan då tränga in i omkringliggande konstruktioner och orsaka fuktskador.

För att upptäcka eventuella läckage, installera ett fuktskydd.

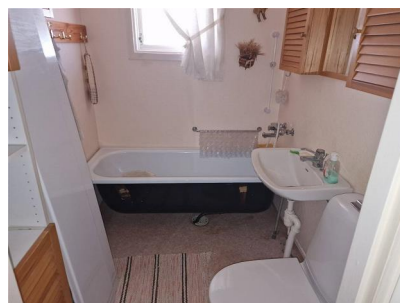
### Entréplan / Dusch/Toalett

Våtutrymmet har äldre yt-/tätskikt med plastmatta på golv och väv på vägg

- Äldre golvbrunn
- Fönster placerad i våtzone
- Rör förekommer genom golv

Eftersom funktionen, som innebär att ytskiktet/tätskiktet ska vara vattentätt, kan vara nedsatt finns en ökad risk att vatten tränger igenom ytskiktet/tätskiktet med vattenskador i omkringliggande konstruktioner som följd.

Fuktindikering i utrymmet gav inga förhöjda fuktindikationer.

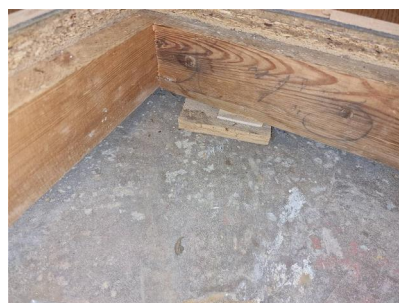
### Källarplan / Förråd fd garage

Vid kontroll av konstruktion uppmättes fuktvärden under kritisk nivå för mikrobiell tillväxt och normal lukt upplevdes.

Kontroll utförd i golv i mitten av rummet. Golvet har regler med ett spånskivegolv utan isolering.

Fuktkvoten uppmättes till mellan 11-13 %

Risk för mikrobiell tillväxt föreligger om den relativa fuktigheten (RF) i den omgivande luften är över 75 % vilket i furuvirke motsvarar en fuktkvot (FK) på 17 %.

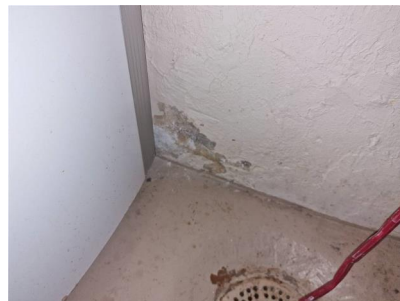
### Källarplan / Pannrum

Färgsläpp förekommer på väggar
