# Besiktningsprotokoll

Anticimex Försäkringsbesiktning i samarbete med Fastighetsbyrån

| Fastighetsadress:<br>Växlarevägen 61 | |

| Besiktningsdatum:<br>2025-05-02 | Protokollnummer:<br>68969234 |

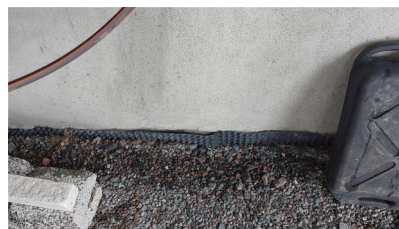
Utvändigt fuktskydd saknar kantlist.

Risk finns att det skräp och vatten tränger in bakom fuktskyddet.

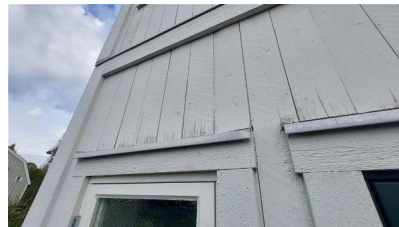
Fasadpanelen är till delar i behov av målning/underhåll. Torrspäckor noteras i panelens ändträ.

Fasadbeklädnad och träkonstruktioner där målningsbehov finns riskerar att få fukt- och rötskador på grund av sämre vattenavvisande förmåga. För att öka livslängden på fasadbeklädnaden rekommenderas målning och underhåll.

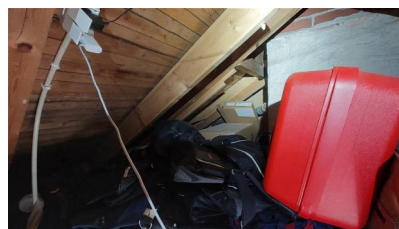
Vid kontroll av vinden uppmättes fuktvärden under kritisk fuktnivå för mikrobiell tillväxt och en normal lukt upplevdes.

Fuktkvoten i underlagstak/takbjälkar uppmättes vid besiktningstillfället till ca 9 %.

Det finns risk för mikrobiell tillväxt om den relativa fuktigheten (RF) i den omgivande luften är över 75 %. I furuvirke motsvarar det en fuktkvot (FK) på 17 %.

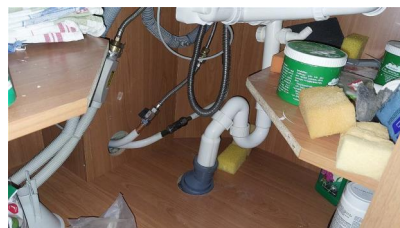
Fuktskydd saknas i diskbänksskåp och under kyl/frys.

Utan fuktskydd är det svårt att upptäcka läckage från rörledningar. Vatten kan då tränga in i omkringliggande konstruktioner och orsaka fuktskador.

För att upptäcka eventuella läckage, installera ett fuktskydd. Man kan med fördel även montera en vattenvarnare för att lättare få en indikation på ett eventuellt läckage.

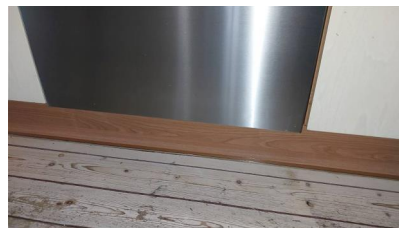
Sockeln under diskmaskinen är diktad mot golvet, risk vid ev. läckage att vattnet ej rinner fram och synliggörs.

Det rekommenderas att det tas upp en öppning i sockeln/gummilisten.

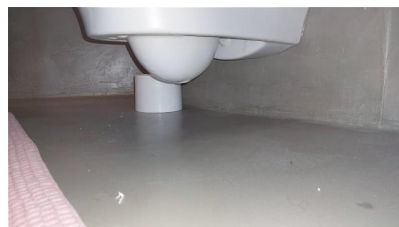
Inbyggd spolcistern till toalett saknar skvallerrör.

Utan skvallerrör finns risk att eventuellt läckage inte upptäcks, vilket kan leda till fuktskador i omkringliggande konstruktioner.

Vid fuktindikering som utfördes i utrymmet noterades inga avvikande fuktindikationer.

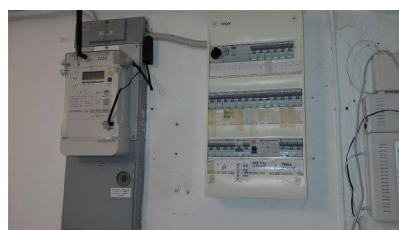
Jordfelsbrytare finns installerad vid el-centralen.
