# Besiktningsprotokoll

Anticimex Försäkringsbesiktning i samarbete med Fastighetsbyrån

| Fastighetsbeteckning:<br>Pingstililjan 2 | |
| Fastighetsadress:<br>Törnrosvägen 26 | |

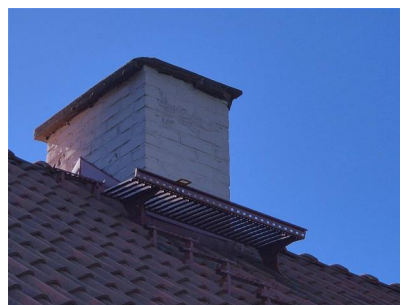
### Utvändigt / Tak

Skorstenen saknar väderskydd. I övrigt noterades inga avvikelser på taket som är besiktat från mark.

Väderskydd kan monteras för att skydda mot nederbörd som annars kan orsaka fuktskador och frostsprängning i skorstenen/ murstocken.

Vi rekommenderar att du kontaktar en fackman för att ta reda på hur och om ett väderskydd ska monteras.

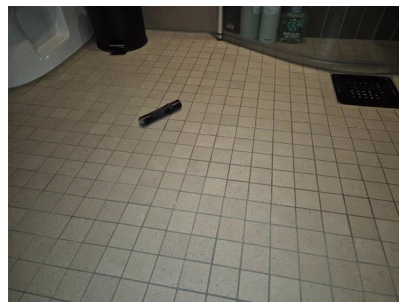
### Övre plan / Badrum

Mindre svacka i golv mellan wc och dusch som gör att golvlutningen mot golvbrunn är sämre just där.

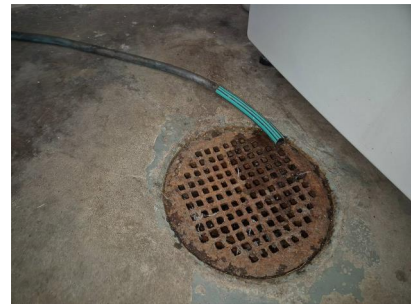
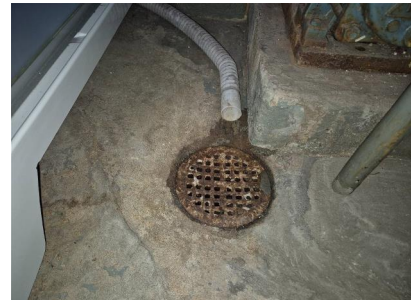
### Källarplan / Tvättstuga

Gjutjärnsbrunnen är rostangripen.

Golvbrunn i tvättstugan är i dåligt skick.

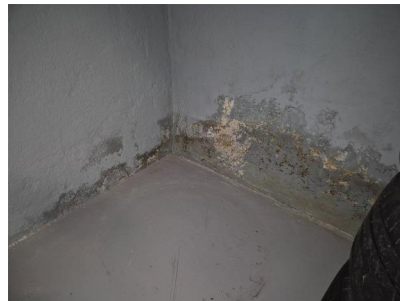
### Källarplan / Förråd

Puts och färgsläpp förekommer.

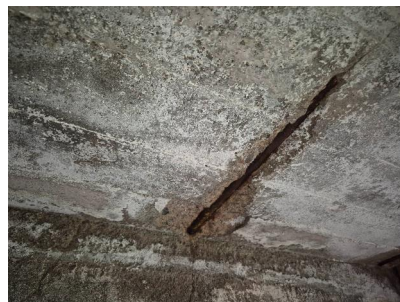
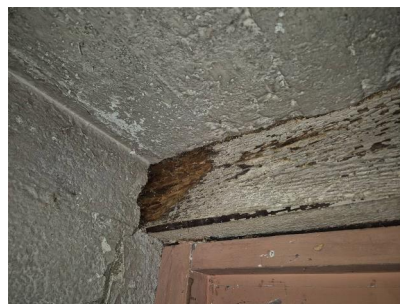
### Källarplan / Källaringång

- Armeringsjärn synliga på undersida trapp.
- Äldre syllregel har äldre rötskador.
