# Besiktningsprotokoll

Anticimex Försäkringsbesiktning i samarbete med Fastighetsbyrån

| Fastighetsadress:<br>Kanalvägen 31 | |

| Besiktningsdatum:<br>2025-04-29 | Protokollnummer:<br>68978570 |

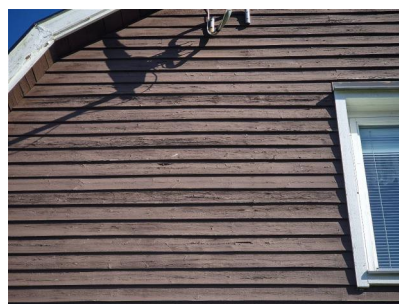
Fasadpanelen är i behov av målning/underhåll.

Fasadbeklädnad och träkonstruktioner där målningsbehov finns riskerar att få fukt- och rötskador på grund av sämre vattenavvisande förmåga. För att öka livslängden på fasadbeklädnaden rekommenderas målning och underhåll.

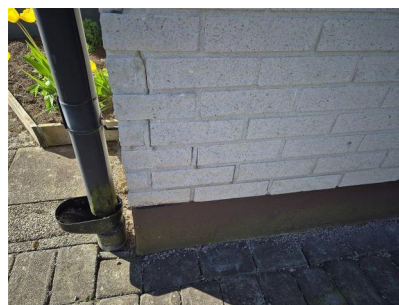
Sprickor finns i tegelfasaden.

Detta kan leda till fukt- och frysskador i konstruktionen.

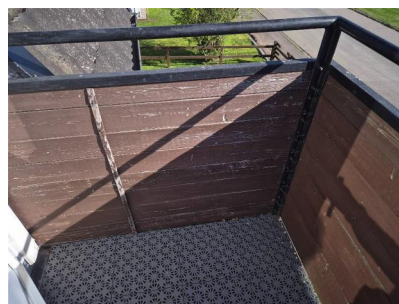
Balkongräcke och träkonstruktioner är i behov av målning/underhåll.

Balkongräcke och träkonstruktioner där målningsbehov finns riskerar att få fukt- och rötskador på grund av sämre vattenavvisande förmåga.

För att öka livslängden på balkongen rekommenderas målning och underhåll.

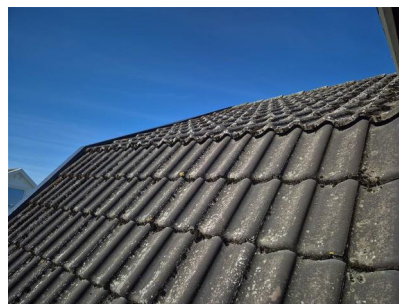
- Mindre mosspåväxt på betongpannorna.
- Färgen flagnar på plåttaket.

Taket är besiktigat från mark samt garagetak.

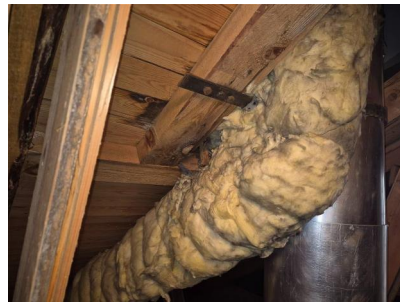
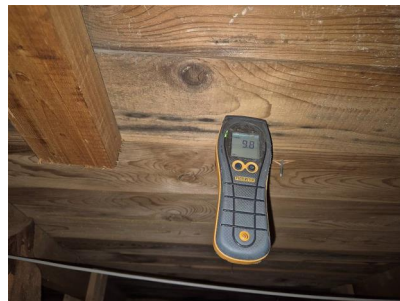
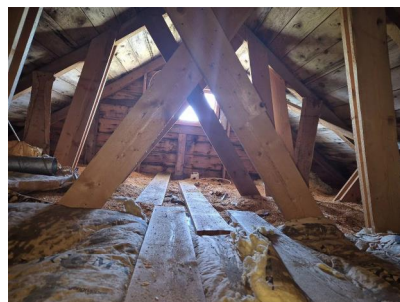
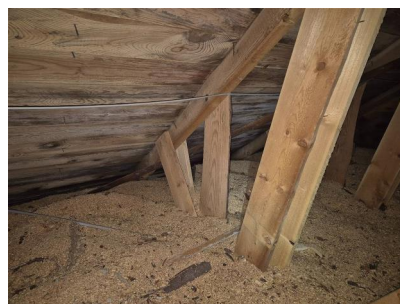
Vid kontroll av vinden har fuktvärden under kritisk fuktnivå för mikrobiell tillväxt uppmätts, dock finns mikrobiell påväxt på underlagstak.

Fuktkvoten i underlagstak/takbjälkar uppmättes till 10%. Gränsvärdet går vid 17%.

Den upptäckta mikrobiella påväxten på underlagstaket är ett tecken på att vinden har tillförts eller tillförs fukt inifrån bostaden. Observera att besiktning av bostadens ventilationssystem inte har ingått i uppdraget.

Halva vinden är endast besiktigad från lucka då landgång saknades.

För att komma tillrätta med detta kan fukttillförseln inifrån bostaden behöva minskas. Det kan göras genom att ventilationen i bostaden förbättras samt att eventuella otätheter i vindsbjälklaget (tak-/väggvinklar, taklucka med mera) tätas. Läs Anticimex faktablad om uppvärmda vindsutrymmen för tips och råd.

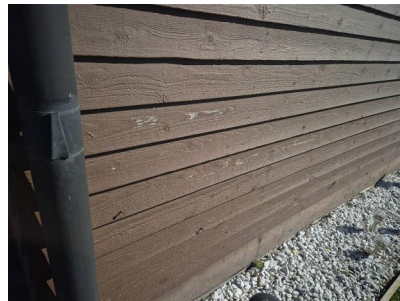
Panelen är i behov av målning/underhåll.

Träkonstruktioner där målningsbehov finns riskerar att få fukt- och rötskador på grund av sämre vattenavvisande förmåga. För att öka livslängden på fasadbeklädnaden rekommenderas målning och underhåll.

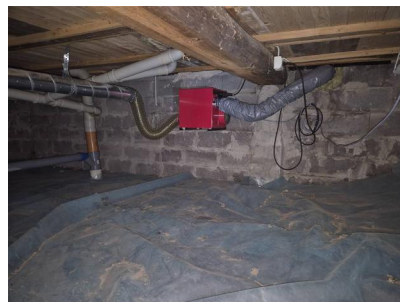
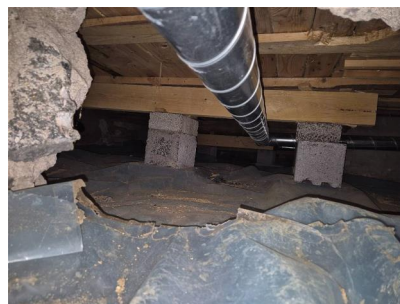
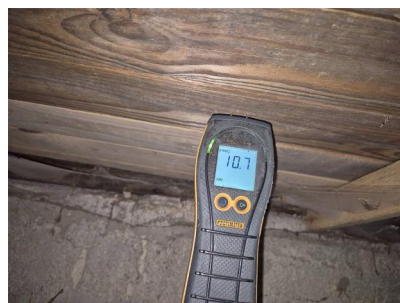
Krypgrund med installerad avfuktare.

Fuktkvoten uppmättes till 11% i blindbotten. Gränsvärdet går vid 17%

I husets krypgrund finns en krypgrundsavfuktare installerad. Syftet med denna installation är att genom avfuktning hålla fuktigheten i krypgrunden på en så låg nivå att ingen tillväxt av mikroorganismer är möjlig. För att detta ska fungera är det viktigt att installationen servas årligen med bland annat filterbyte och kontroll av inställningar så att fuktigheten inte stiger.

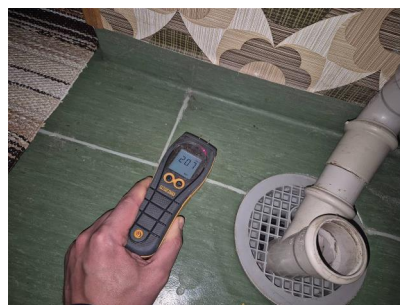
Våtutrymmet har äldre yt-/tätskikt.

Utrymmet är äldre och har passerat tiden för sin tekniska livslängd.

Fuktindikering i utrymmet gav förhöjda fuktindikationer runt golvbrunnen.

Renovering av utrymmet rekommenderas. Kontakta en behörig våtrumsentreprenör för en renovering. I samband med renoveringen bör omkringliggande konstruktioner kontrolleras för att upptäcka eventuella följdskador.

Vi rekommenderar en fördjupad undersökning för att bedöma orsak och omfattning.

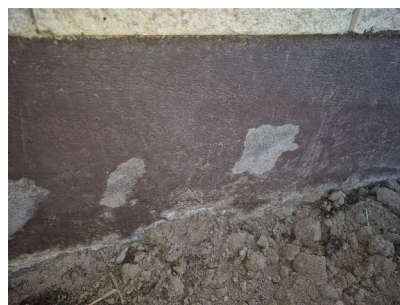
Puts och färgsläpp noterades på sockeln.

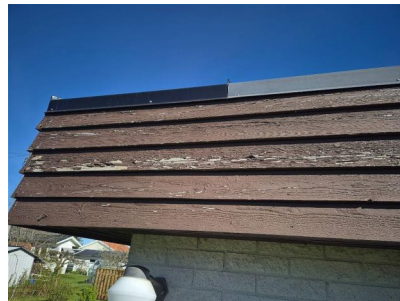
Fasadpanelen är i behov av målning/underhåll.

Fasadbeklädnad och träkonstruktioner där målningsbehov finns riskerar att få fukt- och rötskador på grund av sämre vattenavvisande förmåga. För att öka livslängden på fasadbeklädnaden rekommenderas målning och underhåll.

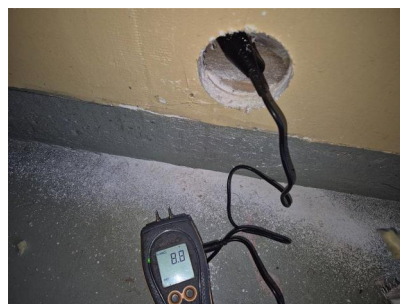
Vid kontroll av väggsyllar uppmättes fuktvärden under kritisk nivå för mikrobiell tillväxt och normal lukt upplevdes.

Fuktkvoten uppmättes till 9%. Gränsvärdet går vid 17%.

Syllen är upphöjd på en klack och detta anses vara bra ur fuktsynpunkt.
