# Besiktningsprotokoll

Anticimex Försäkringsbesiktning i samarbete med Fastighetsbyrån

| Fastighetsadress:<br>Bygatan 11 | |

| Besiktningsdatum:<br>2025-05-05 | Protokollnummer:<br>68977085 |

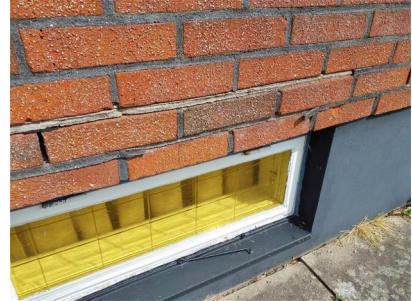
Fogbruket släpper i tegelfasaden.

Detta kan leda till fukt- och frysskador i konstruktionen.

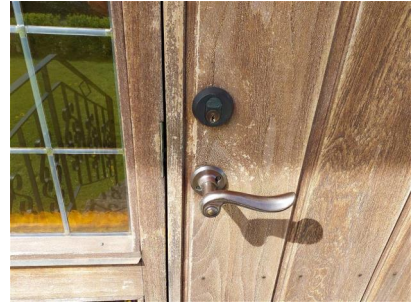
Dörr är i behov av målning/underhåll.

Dörrar där målningsbehov finns riskerar att få fukt- och rötskador på grund av sämre vattenavvisande förmåga.

För att öka livslängden på dörr rekommenderas målning och underhåll.

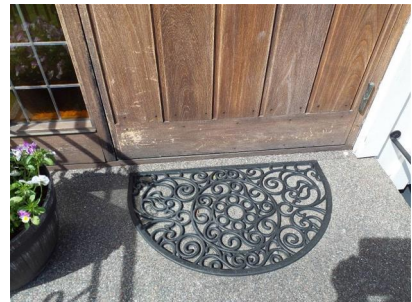
Tröskelbleck saknas under dörr.

Avsaknad av tröskelbleck medför att det finns risk för att vatten kan rinna in och orsaka fuktskador på tröskel och/eller i kringliggande vägg och bjälklag.

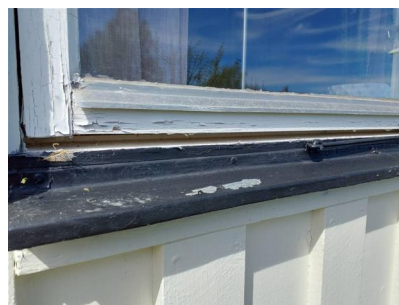
Fönster är i behov av målning/underhåll.

Fönsterbågar och fönsterkarmar där målningsbehov finns riskerar att få fukt- och rötskador på grund av sämre vattenavvisande förmåga.

För att öka livslängden på fönster rekommenderas målning och underhåll.

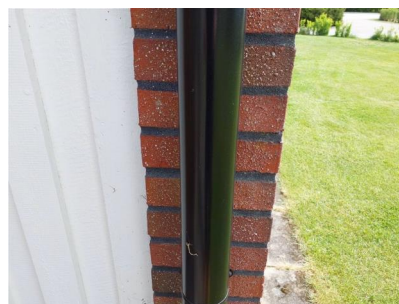
Fals på stuprör vänd mot fasad.

Falsen på stuprören kan med fördel vändas ut från fasaden för att lättare se om röret blivit skadat efter vinterns påfrestningar samt för att undvika skador på fasad vid ett eventuellt läckage.

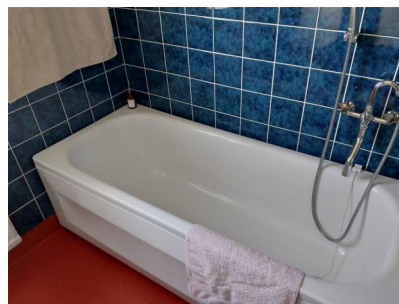
Våtutrymmet har äldre yt-/tätskikt.

Utrymmet är äldre och har passerat tiden för sin tekniska livslängd.

Renovering av utrymmet rekommenderas. Kontakta en behörig våtrumsentreprenör för en renovering. I samband med renoveringen bör omkringliggande konstruktioner kontrolleras för att upptäcka eventuella följdskador.

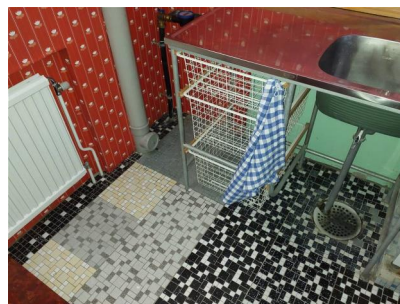
Våtutrymmet har äldre yt-/tätskikt.

Utrymmet är äldre och har passerat tiden för sin tekniska livslängd.

Renovering av utrymmet rekommenderas. Kontakta en behörig våtrumsentreprenör för en renovering. I samband med renoveringen bör omkringliggande konstruktioner kontrolleras för att upptäcka eventuella följdskador.

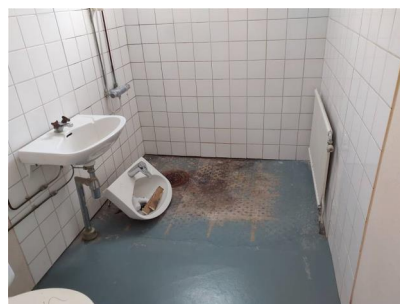
Våtutrymmet har äldre yt-/tätskikt.

Utrymmet är äldre och har passerat tiden för sin tekniska livslängd.

Renovering av utrymmet rekommenderas. Kontakta en behörig våtrumsentreprenör för en renovering. I samband med renoveringen bör omkringliggande konstruktioner kontrolleras för att upptäcka eventuella följdskador.
