# Besiktningsprotokoll

Anticimex Försäkringsbesiktning i samarbete med Fastighetsbyrån

| Fastighetsadress:<br>Stationsvägen 18 | |

| Besiktningsdatum:<br>2025-04-25 | Protokollnummer:<br>68978355 |

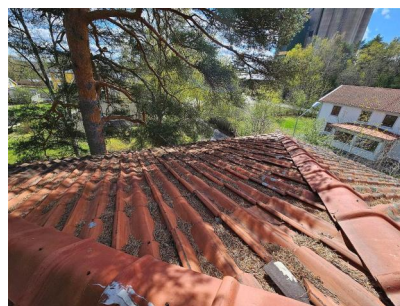
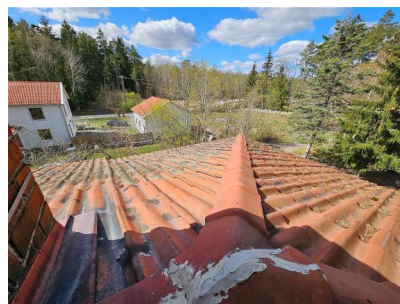
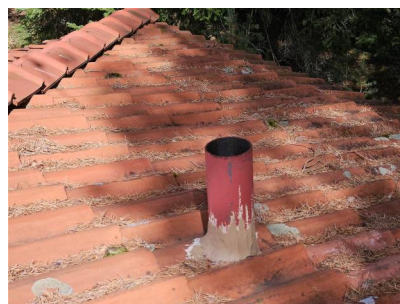
- Yttertaket är äldre och i behov av renovering.
- Takpannor börjar delvis bli slitna.
- Otäta tätningar avnockpannor vid vinkel.
- Huva på avluftnings rör saknas.

Taket är äldre och har passerat tiden för sin tekniska livslängd. Renovering av yttertaket rekommenderas. Kontakta en takentreprenör för en renovering. I samband med renoveringen bör omkringliggande konstruktioner kontrolleras för att upptäcka eventuella följdskador.

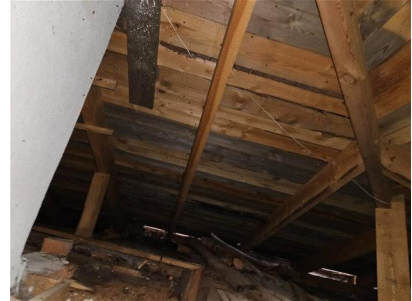
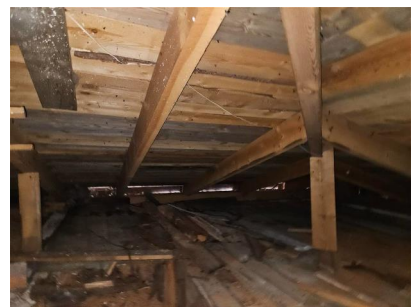
Vindsutrymmet har ej kunnat besiktigas i sin helhet.

Vid kontroll av vinden uppmättes fuktvärden under kritisk fuktnivå för mikrobiell tillväxt och en normal lukt upplevdes. Fuktkvoten i underlagstak/takbjälkar uppmättes till 9 %.

Då min rekommendation av att yttertaket kräver ytterligare tillsyn så rekommenderas det att även vinden kontrolleras i samband med detta.

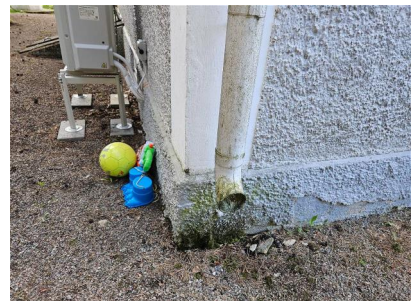
Stuprör avslutas nära husliv.

Stuprör som avslutas intill husliv (ovan mark) kan medföra en ökad fuktbelastning på grundmur/sockel med fuktrelaterade skador som följd.

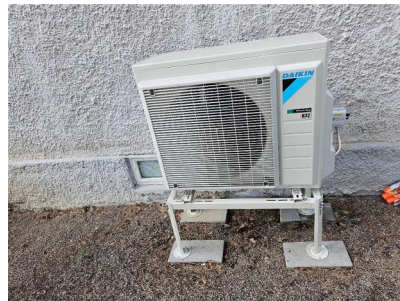
Kondensvatten från luftvärmepumpens utedel leds inte bort från husgrunden.

Detta medför ökad risk för att vatten tränger in i anslutande konstruktioner, vilket i sin tur kan leda till fuktrelaterade skador. Observera att besiktning av byggnadens värmesystem eller värmepumpen inte har ingått i uppdraget.

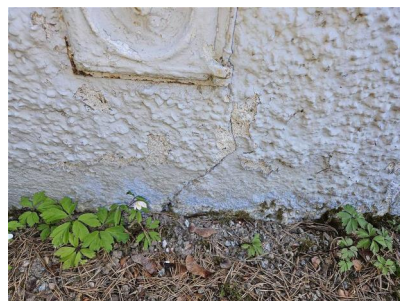
Sprickor finns i fasaden.

Dessa bedöms inte ha lett till bakomliggande skador.

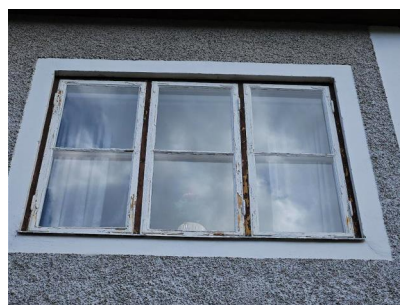
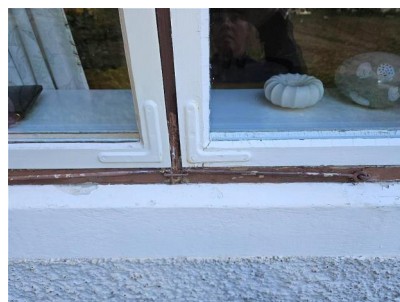
- Fönster är i behov av målning/underhåll.
- Sprickor i vissa fönster.

Fönsterbågar och fönsterkarmar där målningsbehov finns riskerar att få fukt- och rötskador på grund av sämre vattenavvisande förmåga.

För att öka livslängden på fönster rekommenderas målning och underhåll.

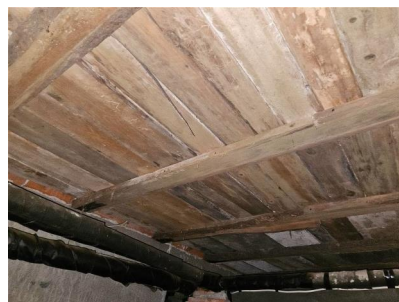
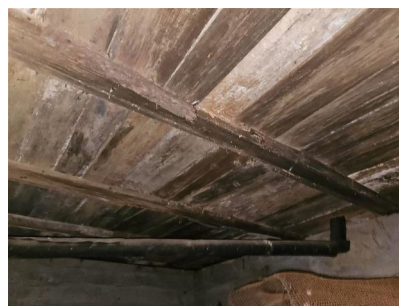
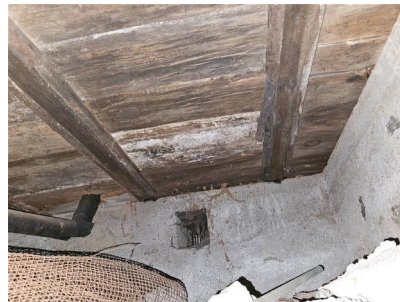
Vid kontroll av krypgrunden har fuktvärden under kritisk fuktnivå för mikrobiell tillväxt uppmätts. Ingen avvikande lukt känns i utrymmet, dock finns mikrobiell påväxt på bjälklagets undersida så börjar bjälklaget bli till åren.

Den upptäckta mikrobiella påväxten på bjälklagets undersida indikerar att grunden under delar av året är så pass fuktig att mikroorganismer utvecklas. Detta kan i sin tur leda till rötskador i konstruktionen. För att undvika detta så måste krypgrundens klimat bli torrare. Fuktkvoten uppmättes till 11 %.

Jag rekommenderar att ta kontakt med en fackman för att kontrollera helheten samt eventuell åtgärdsförslag.

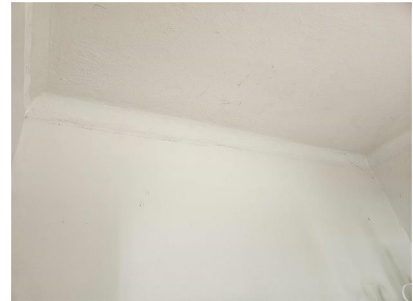
Spricka/or finns i vägg.

Dessa bedöms inte ha lett till bakomliggande skador.

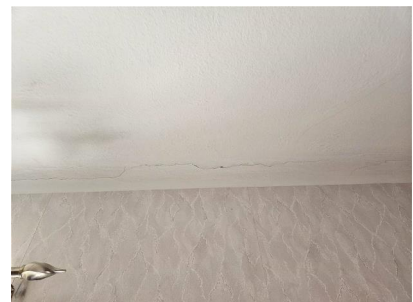
Spricka/or finns i vägg.

Dessa bedöms inte ha lett till bakomliggande skador.

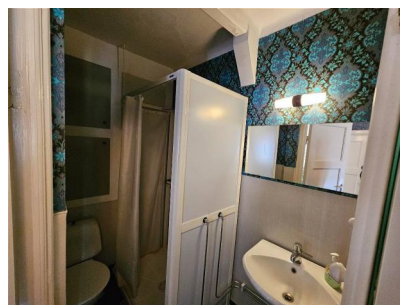
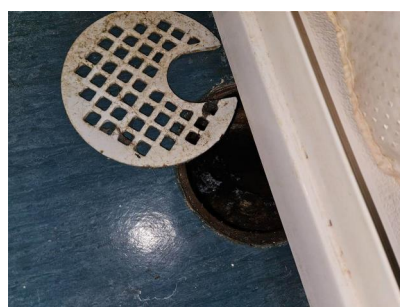
- Våtutrymmet har äldre yt-/tätskikt.
- Golvbrunnen är i gjutjärn.

Eftersom funktionen, som innebär att ytskiktet/tätskiktet ska vara vattentätt, kan vara nedsatt finns en ökad risk att vatten tränger igenom ytskiktet/tätskiktet med vattenskador i omkringliggande konstruktioner som följd.

Vid kommande renovering så bör även golvbrunnen bytas ut så den lever efter dagens byggnormer.

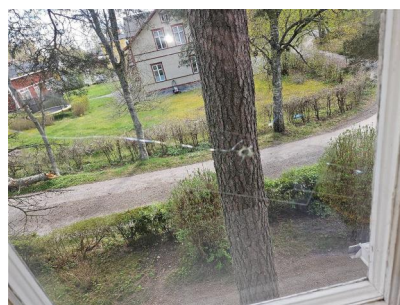
Spricka finns i fönstret.

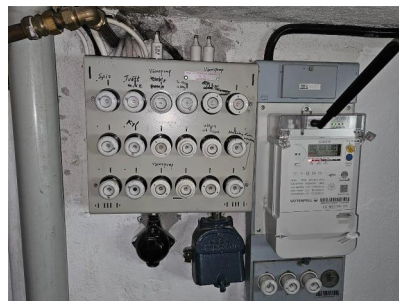
Elanläggningen i huset är äldre.

Äldre elanläggningar och elkablar är en säkerhetsrisk som kan orsaka både personskador och brand.

Rekommenderar att ta kontakt med en elektriker för genomgång av dem äldre el dragningarna.
