**Fastighetsuppgifter**

Hindås 1:528

Skidvägen 16

| Uppdragsnummer | B5200 |

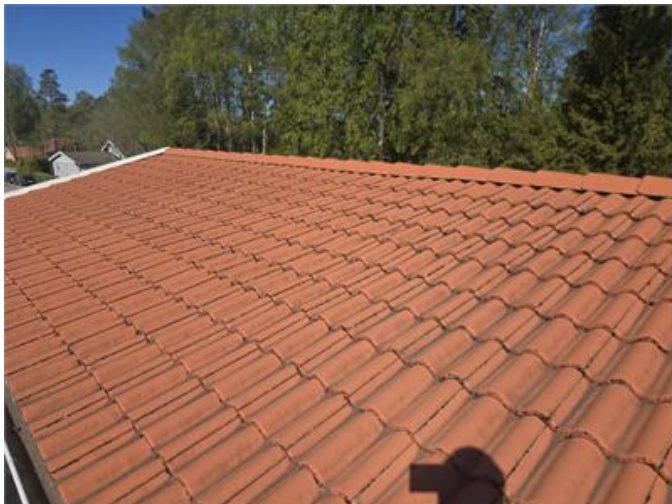
| Besiktningsresultat | | | | | |
|---|---|---|---|---|---|
| Tak | | X | | | Yttertaket är kontrollerat från uppställd stege mot takfot från balkong samt plåttak. Underlagstaket består av träfiberskivor utan yttre täckning av ex.vis underlagspapp/duk. Begynnande mosspåväxt förekommer på takpannor. Se kommentar/riskanalys. |

Översiktsbild, yttertak.

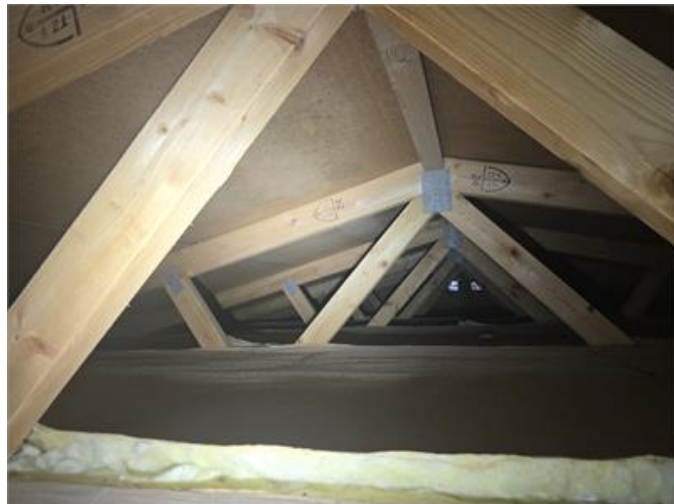
| Besiktningsresultat | | | | | |
|---|---|---|---|---|---|
| Vind | | X | | | Begränsad besiktning av utrymmet då det inte finns landgångar över isoleringen. Fuktfläckar förekommer i underlagstaksskivorna, fläckarna som var åtkomliga var vid besöket torra. Vidare noterades en mindre mängd mikrobiell påväxt på delar av underlagstaket. Se kommentar/riskanalys. |

Översiktsbild, vind.

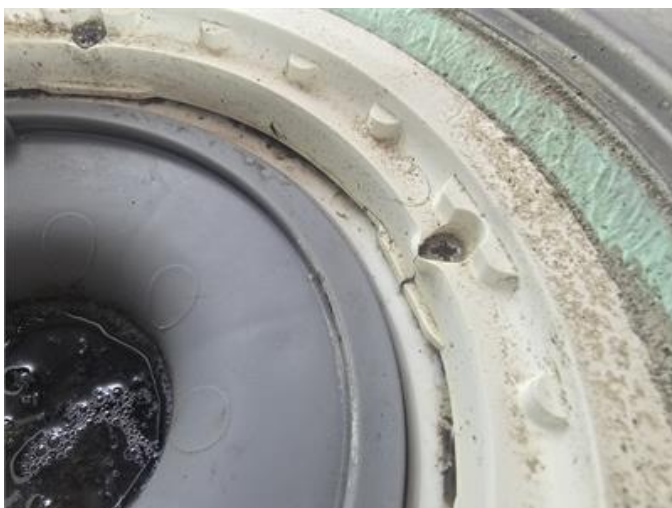
När skruvar är för hårt åtdragna avviker detta från monteringsanvisningarna och riskerar att påverka tätheter mellan golvbrunn/tätskikt, med fuktskador i dess kringliggande konstruktioner som möjlig följd.

Exempelbild, för hårt åtdragen skruv i klämring.

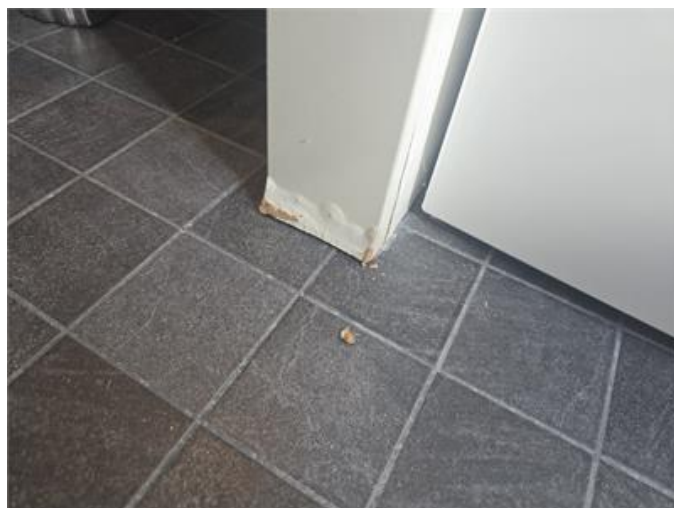
| Besiktningsresultat | | | | | |
|---|---|---|---|---|---|
| Bad/Wc/Tvätt | | X | | | Skrubar i klämringar för hårt åtdragna, vilket deformerat plasten i själva klämringarna. Vidare noterades fuktpåverkan i salning/omfattning mellan bad/tvättstuga. Se kommentar/riskanalys. |

Fuktpåverkan salning/omfattning i bad/wc/tvätt.
