Väktaren 18

Majorsgatan 75

**Besiktningsuppgifter**

## Bilaga 1 för kontroll av valda konstruktioner

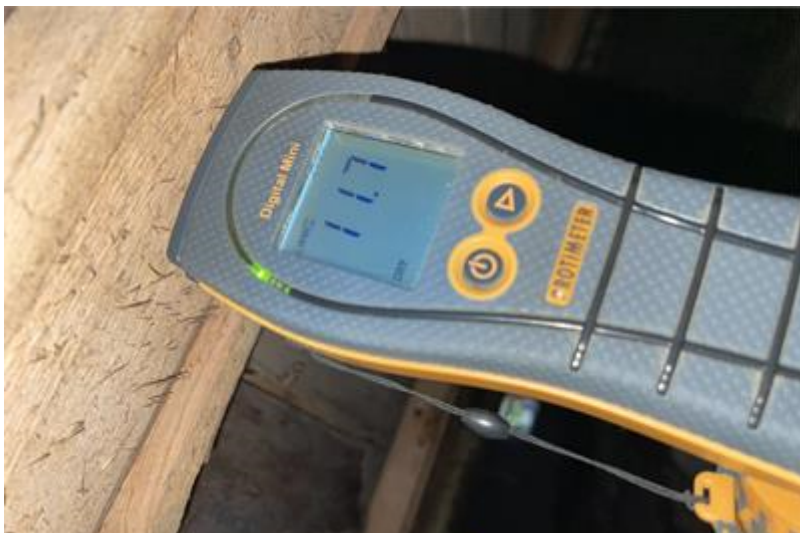
Fuktgenomslag noterades på delar av grundmuren.

I blindbotten i trä mättes fuktkvoten (FK) till 11,7% FK. Dessa värden kommer sannolikt att ändras med årstiden. Det kritiska gränsvärdet för mikrobiell tillväxt brukar anges till ca 17% fuktkvot (FK). Se även kommentar/riskanalys.
