# Besiktningsprotokoll

Anticimex Försäkringsbesiktning i samarbete med Fastighetsbyrån

| Fastighetsadress:<br>Skattagårdsvägen 21 | |

| Besiktningsdatum:<br>2025-04-16 | Protokollnummer:<br>68959509 |

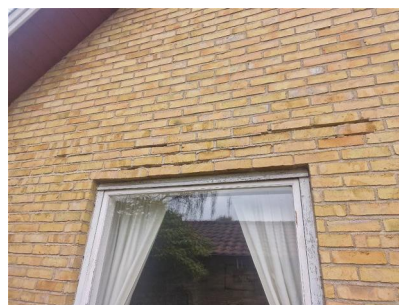
Ovan vissa fönster noterades frostsprängningar/fogsläpp samt synliga armeringsjärn. Fogsläpp finns lokalt i fasaden.

Det rekommenderas att kontakt tas med fackman för kontroll av orsak och omfattning av de skador/brister som noterats samt bedömning av eventuella åtgärder.

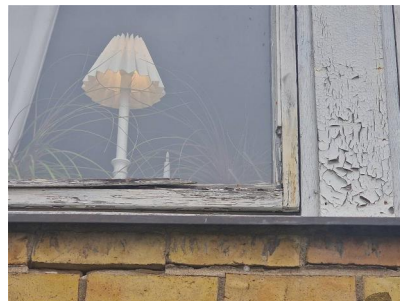
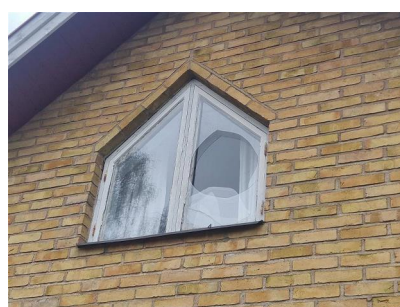
Fönster är i behov av målning/underhåll.  
Flera spruckna/trasiga fönsterglas noterades.  
Bitvis finns otätheter mellan fönsterkarm och tegelfasaden.  
Entrédörr från söder saknar tröskelbleck och rötskador finns i tröskeln.  
Balkongdörr saknar tröskelbleck.

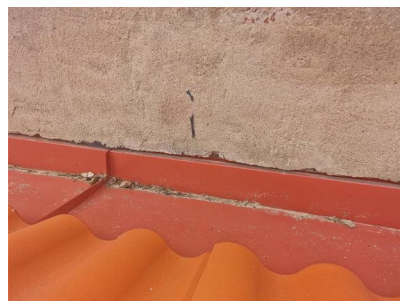
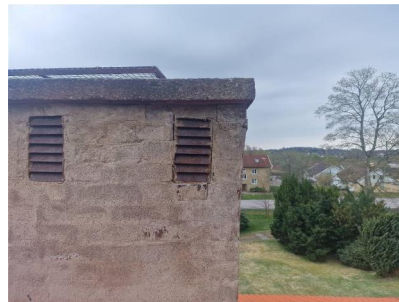
På några ställen noterades otätheter där putsen på skorstenen ansluter mot plåtkragens uppvik.  
Skorstenen saknar väderskydd samt har lokala sprickor/putssläpp.

Brister i utvändiga taktäckningen kan leda till att regn- eller smältvatten tränger ner i underliggande takkonstruktion och orsakar fuktrelaterade skador.

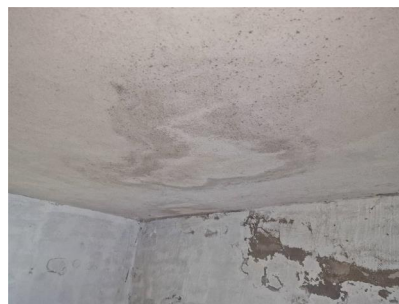
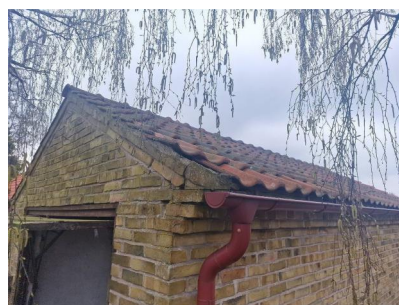
Missfärgningar med förhöjda fuktindikationer noterades på innertaket. Yttertaket är äldre och några takpannor saknas. Invändigt finns lokala sprickor och puts-/färgsläpp på väggar.

Det rekommenderas att kontakt tas med fackman för kontroll av orsak och omfattning av de skador/brister som noterats samt bedömning av eventuella åtgärder. Observera att rekommendationen gäller hela garaget.

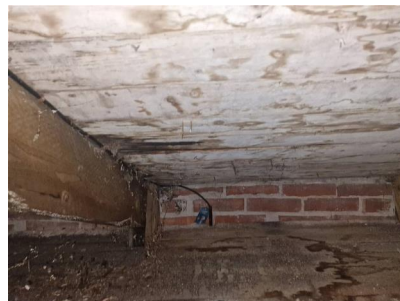
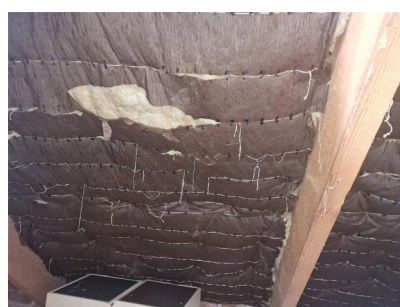
-Missfärgningar finns lokalt på underlagstaket.

Vid fuktindikering mot missfärgningarna noterades inga förhöjda fuktindikationer.

-Delar av utrymmena är parallelltaksisolerade vilket gör att yttertaketets insida inte går att inspektera.

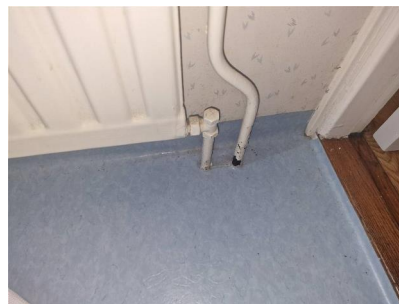
Våtutrymmet har äldre yt-/tätskikt.  
Rör genomföringar finns i golvet.

Eftersom funktionen, som innebär att ytskiktet/tätskiktet ska vara vattentätt, kan vara nedsatt finns en ökad risk att vatten tränger igenom ytskiktet/tätskiktet med vattenskador i omringliggande konstruktioner som följd.

Vid fuktindikering i utrymmet noterades inga förhöjda fuktindikationer.

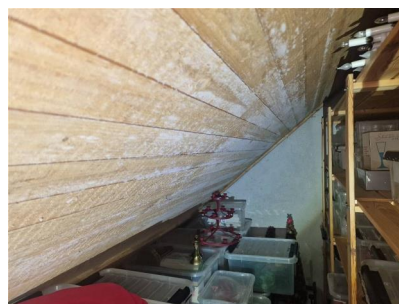
Mikrobiell påväxt noterades på snedtaget.

För att kontrollera orsaken till och omfattningen av de skador/brister som noterats rekommenderas att en fördjupad undersökning utförs.

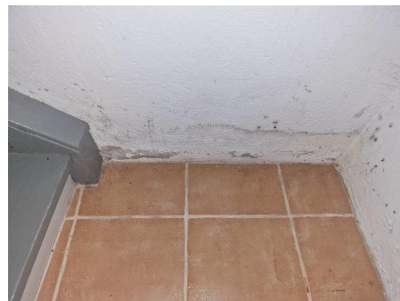
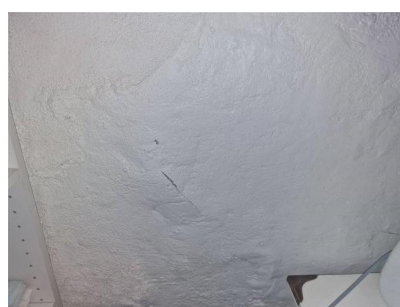
Puts- och färgsläpp finns från källarväggar.

Puts- och färg som släppt från underlaget invändigt på källarytternäggarna är ett tecken på att källarens utvändiga fuktskydd inte längre fungerar tillfredsställande.

För att åtgärda detta måste källarens utvändiga fuktskydd förbättras. Läs Anticimex faktablad om källare för tips och råd.

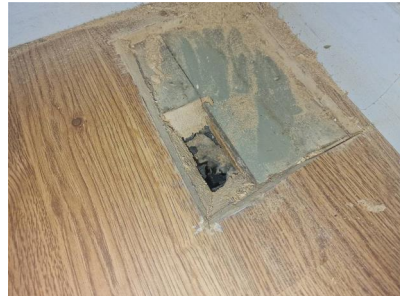
I sovrum 6 togs ett provhål upp i den uppreglade golvkonstruktionen intill dörren. Konstruktionen består ovanifrån sett av laminatgolv bräd-/plankgolv, isolering och betong. Från provhålet kan man inte se några golvreglar. En fuktkvotmätning utfördes på undersidan av den utsågade biten av bräd-/plankgolvet där fuktkvoten uppmättes till >28 %. En mikrobiell lukt upplevs från provhålet.

Risk för mikrobiell tillväxt föreligger om den relativa fuktigheten (RF) i den omgivande luften är över 75 % vilket i gran- och furuvirke motsvarar en fuktkvot (FK) på ca 17 %. Vid en långvarig fuktkvot på >28 % finns risk för rötskador.

Det rekommenderas att den uppreglade golvkonstruktionen rivs ut och att frilagda ytor rengörs noggrant. Om sedan nya ytskikt önskas på golvet är det viktigt att fukt- och luftsäkra konstruktioner väljs.
