# Besiktningsprotokoll

Anticimex Försäkringsbesiktning i samarbete med Fastighetsbyrån

| Fastighetsadress:<br>Gothem Asbrovägen 29 | |

| Besiktningsdatum:<br>2025-05-06 | Protokollnummer:<br>68987046 |

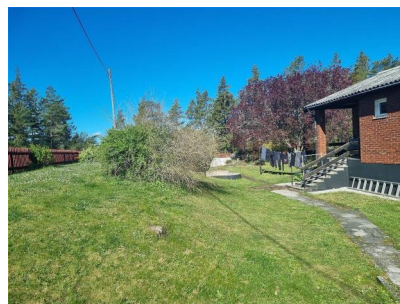
Delar av marken lutar mot huset.

Detta kan innebära en ökad fuktbelastning mot krypprunden vilket i sin tur kan orsaka fuktskador i huset.

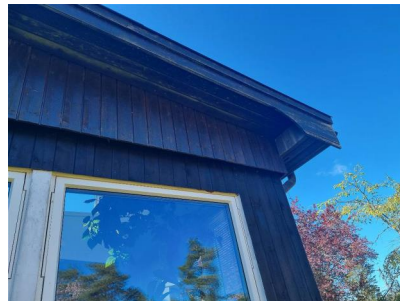
Utvändiga träkonstruktioner är i begynnande behov av målning/underhåll.

Avser fasadpanel av trä, takutsprång, takfot, vindskivor etc.

Träkonstruktioner där målningsbehov finns riskerar att få fukt- och rötskador på grund av sämre vattenavvisande förmåga. För att öka livslängden rekommenderas målning och underhåll.

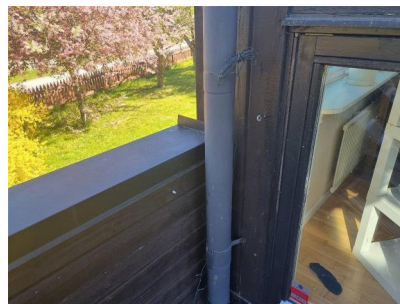
Fals på stuprör vänd mot fasad.

Falsen på stuprören kan med fördel vändas ut från fasaden för att lättare se om röret blivit skadat efter vinterns påfrestningar samt för att undvika skador på fasad vid ett eventuellt läckage.

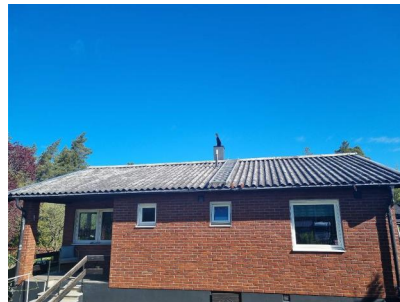
Taket är äldre och har överskridit tiden för sin förväntade tekniska livslängd.

Det betyder nödvändigtvis inte att taket som helhet inte fungerar men man ska känna till att delar av takets funktioner med tiden kan ha blivit nedsatta. Om taket underhålls kan det hålla betydligt längre än förväntad teknisk livslängd.

Det vanligaste problemet med äldre takpannor av eternit är att takpannornas takspikar (som håller takpannorna på plats) med tiden börjar resa på sig och/eller att takspikarnas gummipackning vittrar bort. Det skapar öppna spikhål i pannorna som fukt vid ogynnsam väderlek kan leta sig igenom. Det rekommenderas därför att byta ut eventuella dåliga takspikar mot taks kruvar (med ny gummipackning).

I övrigt har taket tvättats och rensats från mossor 2024, vilket förlänger takets livslängd.

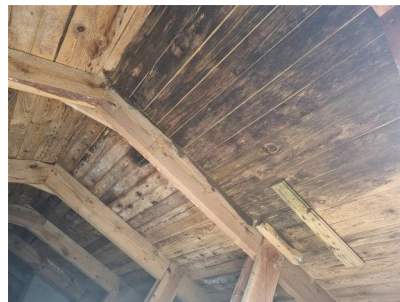
Mikrobiell påväxt finns på underlagstaket.

Den upptäckta mikrobiella påväxten på underlagstaket är ett tecken på att det finns tidpunkter på året då vinden är för fuktig.

Den upptäckta mikrobiella påväxten på underlagstaket bedöms vara ett tecken på att vinden har tillförts eller tillförs fukt inifrån bostaden. När varm fuktig inomhusluft tränger upp på vinden (den kalla årstiden) kyls luften ned och fukten i luften kondenserar därefter ut på omkringliggande ytor av trä. Detta skapar förutsättningar för mikrobiell påväxt.

Fuktkvoten i underlagstak/takbjälkar uppmättes vid besiktningstillfället till 10 %. Det finns risk för mikrobiell tillväxt om den relativa fuktigheten i den omgivande luften är över 75 %. I furuvirke motsvarar det en fuktkvot på 17 %. Observera att under den varmare årstiden torkar vindsutrymmet snabbt upp när solen lyser mot taket.

För att komma till rätta med detta kan fukttillförseln inifrån bostaden behöva minskas. Det kan göras genom att ventilationen i bostaden förbättras samt att eventuella otätheter i vindsbjälklaget tätas. Befintlig påväxt kan saneras med t ex en klorinlösning.

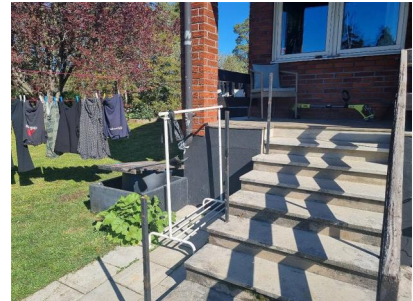
Del av räcke och ledstång saknas.

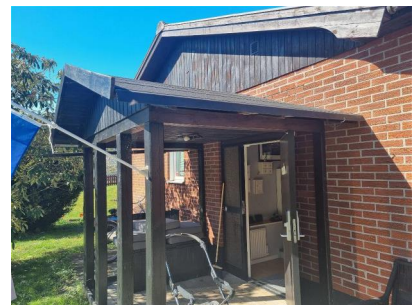
Hängrännor och stuprör saknas.

När hängrännor och stuprör saknas utsätts omkringliggande konstruktioner för en ökad fuktbelastning, vilket i sin tur kan leda till fuktrelaterade skador.

Tillse att hängrännor och stuprör installeras.

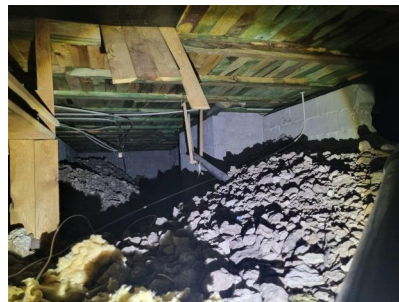
Vid kontroll av konstruktionen i krypgrund uppmättes fuktvärden under kritisk fuktnivå för mikrobiell tillväxt och normal lukt upplevdes.

En krypgrund är en så kallad riskkonstruktion (därav markerat med en risksymbol). Golvbjälklaget ovan den uteluftsventilerade krypgrunden riskerar att drabbas av fuktskador på grund av naturlig fuktpåverkan. Detta kan i sin tur leda till mikrobiella skador (angrepp av mikroorganismer) som kan leda till att mikrobiell lukt sprids till boendemiljön.

Fuktkvoten uppmättes till 14 %. Det finns risk för mikrobiell tillväxt om den relativa fuktigheten i den omgivande luften är över 75 %. I furuvirke motsvarar det en fuktkvot på 17 %. Kritisk gräns för rötskador ligger på ca 28 % fuktkvot.

I övrigt kunde det noteras att träskyddsbehandlat virke finns i krypgrunden. Om det träskyddsbehandlande ämnet är Cuprinol, vilket var vanligt på 70-talet så finns det en risk att virket kan avge lukt om det utsätts för fukt under en längre tid. Virke träskyddsbehandlas för att främst skyddas mot röta.

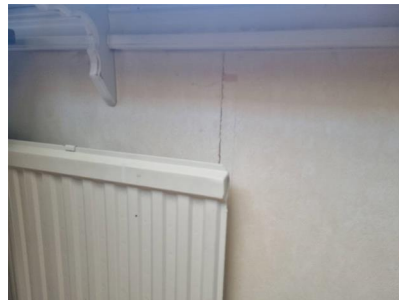
Enstaka pricka/or finns i väggar.

Byggmaterialen i huset av trä rör sig över årstiderna, på grund av att temperaturen och fuktigheten varierar. Sommartid är luften varm och innehåller mycket fukt vilket gör att materialen sväller, medan de krymper lite vintertid eftersom luften är kallare och torrare då. När denna årscykel upprepats några gånger uppstår nästan oundvikligen sprickor. Dessa sprickor är generellt ganska raka och sitter oftast i hörn, vinklar och skarvar.

Dessa sprickor bedöms inte vara av allvarigare karaktär.

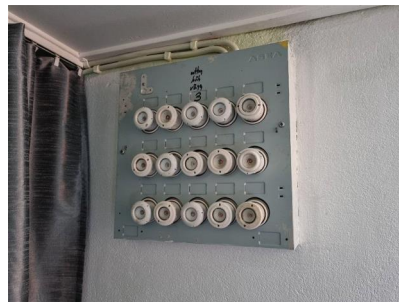
Jordfelsbrytare finns ej för hela elanläggningen.

Det finns inget krav att hus byggda före år 2000 ska ha jordfelsbrytare. Jordfelsbrytaren minskar dock risken för personskador och brand orsakade av elanläggningen. Jordfelsbrytare finns för senare tillkommen elinstallation.

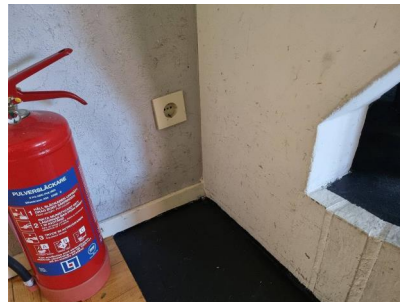
Jordade och ojordade eluttag finns i samma rum.

När man blandar jordade och ojordade eluttag i samma rum finns det en ökad risk för personsador. Vid kontroll av till synes jordat eluttag visade det sig dock sakna jordkabel.

Kontakta en elektriker för kontroll och åtgärd.

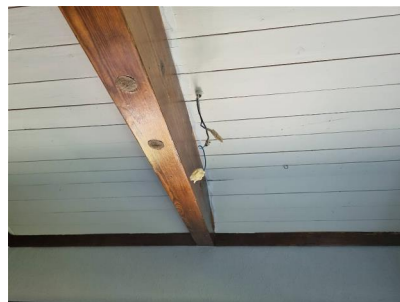
Strömkablar hänger löst och är inte fackmannamässigt skyddade.

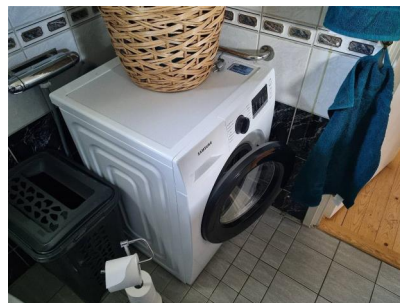
Tvättmaskin saknar elinstallation.

För att använda tvättmaskinen krävs att den kopplas in med en förlängningssladd från rummet bredvid. Det är inte tillåtet att dra in förlängningssladdar i ett utrymme med vatten.

En vanlig förlängningssladd är dessutom inte avsedd för våta utrymmen. Tvättmaskiner drar också relativt mycket ström och en vanlig förlängningssladd kan bli överhettad, vilket ökar risken för brand.

Kontakta en behörig elektriker för att installera ett godkänt eluttag i våtutrymmet. Det ska vara ett jordat eluttag och skyddat med jordfelsbrytare.

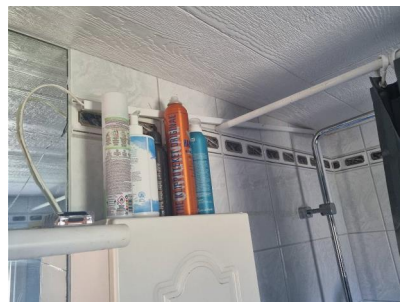
Del av elinstallationen har brister.

Elkabel till badrumsskåp kommer in genom vägg i duschzon och leds sedan fram i en skena avsedd för torra utrymmen.

Eldragning till badrumsskåp bedöms inte vara fackmannamässigt utförd. Dessutom är det inte tillåtet med genomföringar genom väggens tätskikt i duschzon (annat än för rör i direkt anslutning till duschblandare).

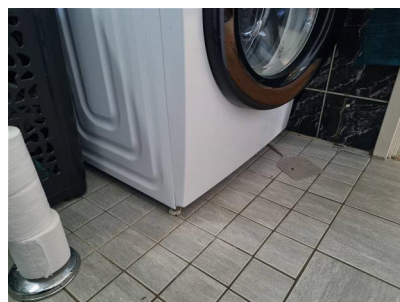
Golvbrunnen är inte besiktningsbar.

Golvbrunnen är placerad under tvättmaskin i tidigare plats för dusch.

För att kunna kontrollera och bedöma golvbrunnen måste den vara tillgänglig.

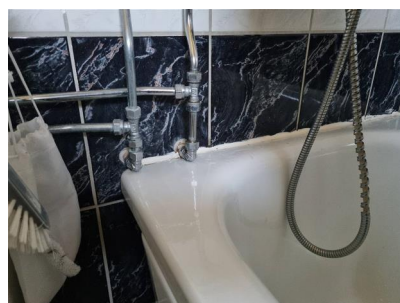
Rör genomföringar finns i vägg i duschzon (våtzon 1).

Rör genomföringar i väggen medför en ökad risk för att vatten tränger in i omkringliggande konstruktioner och orsakar fuktskador.

Rör genomföringar genom väggens tätskikt i duschzon (våtzon 1) är endast tillåtet för rör i direkt anslutning till duschblandare.

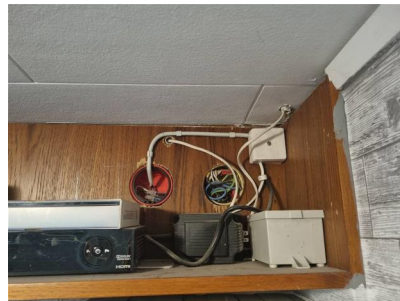
Skyddslock saknas på kopplingsdosor.

Montera skyddslock.

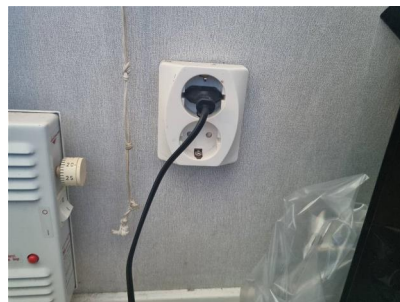
Jordade och ojordade eluttag finns i samma rum.

När man blandar jordade och ojordade eluttag i samma rum finns det en ökad risk för personskador. Vid kontroll av till synes jordat eluttag visade det sig dock sakna jordkabel.

Kontakta en elektriker för kontroll och åtgärd.

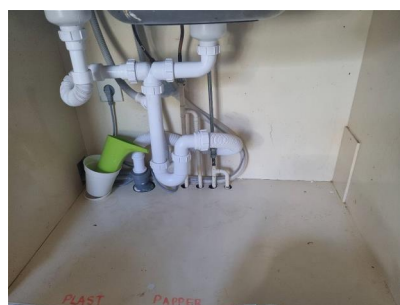
Fuktskydd saknas i diskbänkskåp.

Utan fuktskydd är det svårt att upptäcka läckage från rörledningar. Vatten kan då tränga in i omkringliggande konstruktioner och orsaka fuktskador.

För att upptäcka eventuella läckage, installera ett fuktskydd.

Med ett fuktskydd avses ett vattentätt ytskikt på golv i diskbänkskåp med uppvik mot väggar och med tätade rör genomföringar genom ytskiktet.

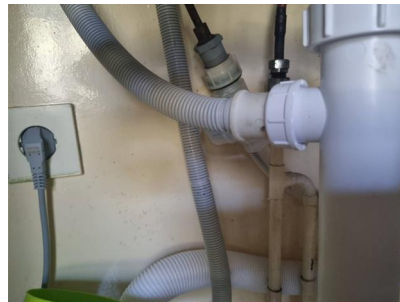
Avloppsslang från diskmaskin sitter inte fast mot avloppet.

Risk att slangen lossnar vilket kan leda till läckage.

Det rekommenderas att slangen sätts fast med en slangklämma.  
Fastighetsägare informerar om att detta kommer att ordnas omgående.

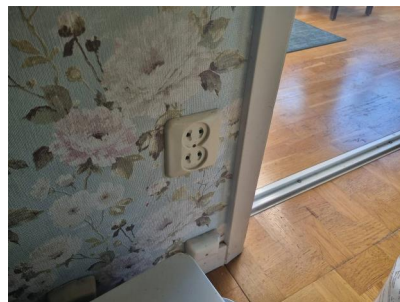
Ojordade eluttag finns.

När man har ojordade eluttag i kök (utrymme med vatten) finns det en ökad risk för personskador.

Kontakta en elektriker för kontroll och åtgärd.
