Lekstorp 3:108

Lekstorpsvägen 26C

| Uppdragsnummer | O27810 |
| Besiktningsdatum | 2025-05-06 |

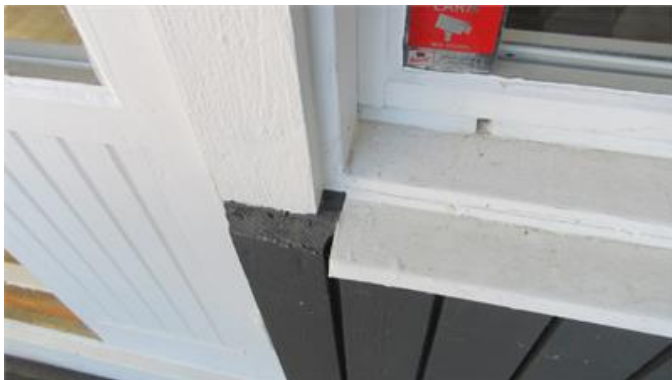
| Besiktningsresultat | | | | | |
|---|---|---|---|---|---|
| Fönster/Dörrar | | X | | | Otättheter förekommer vid bleck/anslutningar. Några bleck har dåligt fall, det finns inga överbleck. Se kommentar/riskanalys. I övrigt förekommer målnings/underhållsbehov. |

Otätthet fönsterbleck.

Plåtdetaljer skall hindra fukt att tränga in i angränsande konstruktioner. När plåtdetaljerna är otäta vid sina infästningar eller när de saknas eller när det finns otätheter vid/mellan anslutningar finns det en risk att vatten kan tränga in och orsaka skador som påverkar fastigheten och inomhusmiljön negativt.

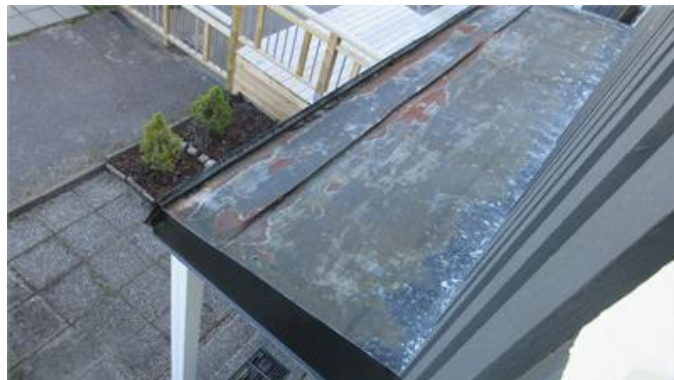
| Besiktningsresultat | | | | | |
|---|---|---|---|---|---|
| Tak/Entré | | | X | | Entrétak är av äldre standard och rostangripet. |

Rostangripet entrétak.

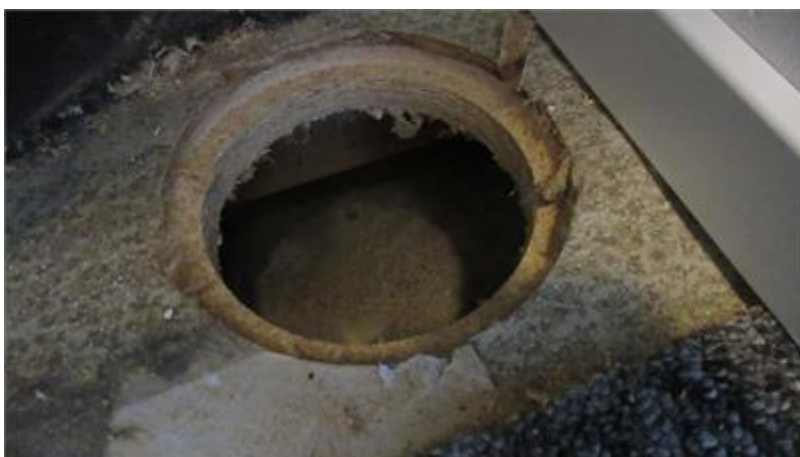
Samtliga mätningar/provhålstagningar är stickprovskontroller. Gränsen för mikrobiell tillväxt i trä går vid ca 17% fuktkvot. Provhål togs upp i golvkonstruktion i trappförråd för kontroll av konstruktion. Fuktkvoten uppmättes till ca 20% i golvregel, en avvikande lukt kunde kännas i provhålet. Vidare uppmättes fuktkvoten till ca 20% i ovankant ytterväggsyll i kontoret.

Äldre betongplattor av detta slag utsätts i regel mer eller mindre för permanent fuktpåverkan från angränsande mark. Täta skikt mot golvytorna kan vara olämpliga på grund av fuktspridning och förtvålning av fästmassor etc. Utifrån erfarenhet är det också känt att fuktpåverkan och följdskador kan uppstå i konstruktioner och beläggningar med organiska material mot golvytor. Täta skikt och organiska material har applicerats på golvytor, fuktpåverkan och följdskador kan ej uteslutas. Vidare är det känt att träskyddsbehandlat virke i många fall har medfört att en besvärande lukt har upplevts i byggnader. Det rekommenderas att denna besiktning kompletteras med en fördjupad undersökning för att utreda orsaken till samt omfattningen av de fuktrelaterade skadorna/bristerna.
