# Besiktningsprotokoll

Anticimex Försäkringsbesiktning i samarbete med Fastighetsbyrån

| Fastighetsadress:<br>Näckrosvägen 16 | |

| Besiktningsdatum:<br>2025-05-05 | Protokollnummer:<br>68989194 |

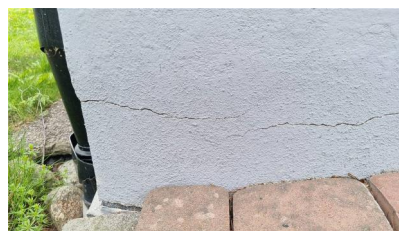
Sprickor finns i sockel.

Dessa bedöms inte ha lett till bakomliggande skador.

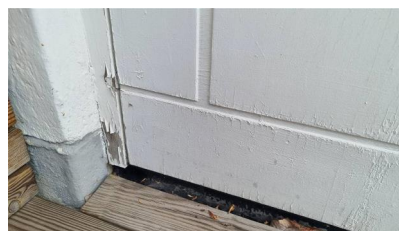
Dörr till tvättstugan har ett begynnande behov av målning/underhåll.

Dörrar där målningsbehov finns riskerar att få fukt- och rötskador på grund av sämre vattenavvisande förmåga.

För att öka livslängden på dörr rekommenderas målning och underhåll.

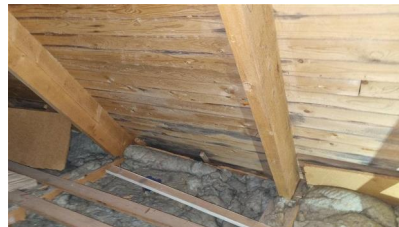
Vid kontroll av vindarna har fuktvärden under kritisk fuktnivå för mikrobiell tillväxt uppmätts, dock finns mindre mikrobiell påväxt på underlagstaken.

Fuktkvoten i underlagstak/takbjälkar uppmättes till 9%.

Den upptäckta mikrobiella påväxten på underlagstaket är ett tecken på att vinden har tillförts eller tillförs fukt inifrån bostaden. Observera att besiktning av bostadens ventilationssystem inte har ingått i uppdraget.

För att komma tillrätta med detta kan fukttillförseln inifrån bostaden behöva minskas. Det kan göras genom att ventilationen i bostaden förbättras samt att eventuella otätheter i vindsbjälklaget (tak-/väggvinklar, taklucka med mera) tätas. Läs Anticimex faktablad om uppvärmda vindsutrymmen för tips och råd.

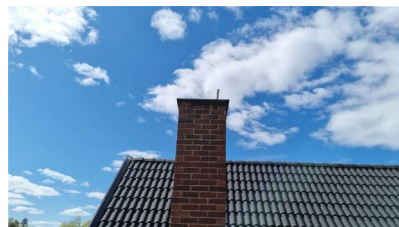
- Plåttaket ovan garaget är äldre, några mindre blåsor noteras i färgen.
- Alla plåtdetaljer på yttertaket är inte utbytta i samband med takrenoveringen.

Detta kan leda till fuktskador i bakomliggande konstruktioner.

- Skorstenen saknar väderskydd.

Väderskydd kan monteras för att skydda mot nederbörd som annars kan orsaka fuktskador och frostsprängning i skorstenen/ murstocken.

Vi rekommenderar att du kontaktar en fackman för att ta reda på hur och om ett väderskydd ska monteras.

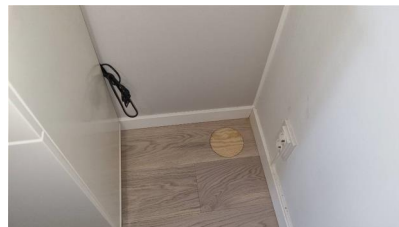
Grundläggningen består av en betongplatta på mark utan underliggande isolering och med ett uppreglat isolerat golv dikt an betongen.

Vid kontroll av konstruktion uppmättes fuktvärden under kritisk nivå för mikrobiell tillväxt och normal lukt upplevdes.

Ett provhål gjordes i matsalen där uppmättes fuktkvoten till 8% i pallvirke och den relativa fuktigheten till 33%, 18°C.

Befintlig golvkonstruktion och eventuella väggsyllar riskerar att drabbas av fuktskador på grund av naturlig fuktpåverkan. Detta i sin tur kan leda till mikrobiella skador (angrepp av mikroorganismer) som kan resultera i att mikrobiell lukt sprids till boendemiljön. Om väggsyllarna är tryckimpregnerade kan även en kemisk lukt förekomma.

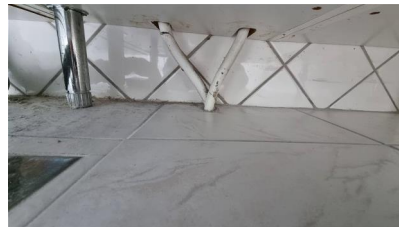
Utrymmet har äldre yt-/tätskikt.

- Rörgenomföring finns i golvet.
- Tätskikt felmonterat i golvbrunnen.  
(Sticker ut under klämringen.)
- Fog har släppt i golv/väggvinkel.
- Bristfälligt golvfall.

Eftersom funktionen, som innebär att ytskiktet/tätskiktet ska vara vattentätt, kan vara nedsatt finns en ökad risk att vatten tränger igenom ytskiktet/tätskiktet med vattenskador i omkringliggande konstruktioner som följd.

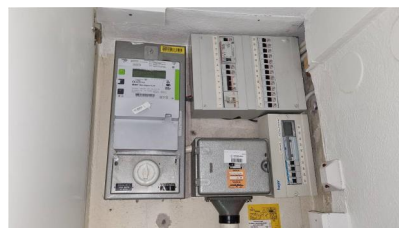
El-centralen har jordfelsbrytare och gruppförteckning.

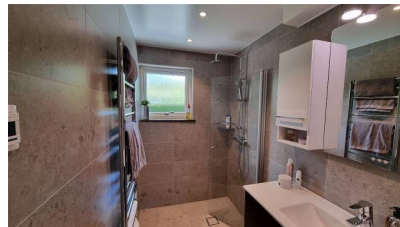
Duschen är placerad nära ett fönster.

Duschens placering i våtutrymmet utgör en risk för fuktskador i fönster- och väggkonstruktionen.

För att minska risken för fuktskador på fönster och väggkonstruktion rekommenderas att man skyddar fönstret mot vattenbegjutning.

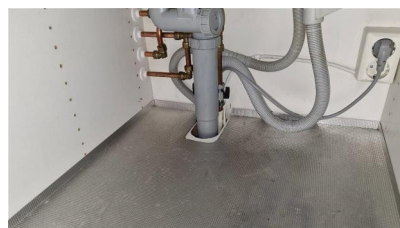
Fuktskydd finns i diskbänksskåpet men är inte tät runt rör genomföringar.

Utan fuktskydd är det svårt att upptäcka läckage från rörledningar. Vatten kan då tränga in i omkringliggande konstruktioner och orsaka fuktskador.

För att upptäcka eventuella läckage, installera ett fuktskydd. Man kan med fördel montera en vattenvarnare för att få en indikation på ett eventuellt läckage.

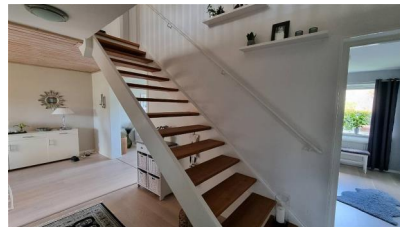
Fallskydd saknas.  
Rekommenderar att montera fallskydd i förebyggande syfte.

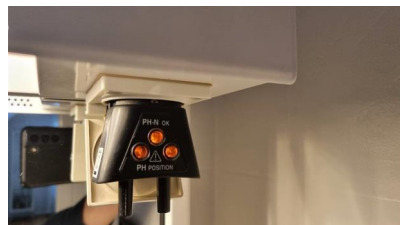
Vid stickprovskontroll av jordade eluttag noterades felkoppling.

Kontakta en elektriker för kontroll och åtgärd.

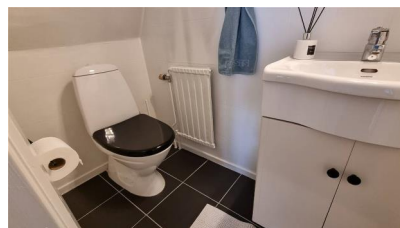
Utrymmet har äldre yt-/tätskikt och saknar tätskikt med uppvik på väggar  
- Rör genomföring finns i golvet.

Eftersom funktionen, som innebär att ytskiktet/tätskiktet ska vara vattentätt, kan vara nedsatt finns en ökad risk att vatten tränger igenom ytskiktet/tätskiktet med vattenskador i omkringliggande konstruktioner som följd.
