# Besiktningssprotokoll

Anticimex Försäkringsbesiktning i samarbete med Fastighetsbyrån

Fastighetsbeteckning: Tryckluften 7	
Fastighetsadress: Bergslingan 16	
Postnummer: 153 71	Ort: Hölö

Besiktningdatum: 2025-04-22	Protokollnummer: 68946777
Temperatur: 7 °C	Väderlek: Mulet
Tekniker: Daniel de Luca	
E-post: Daniel.De.Luca@anticimex.se	
Kontor: Stockholm Syd	
Närvarande: Fastighetsägare Daniel de Luca, Anticimex tel 076 496 05 49

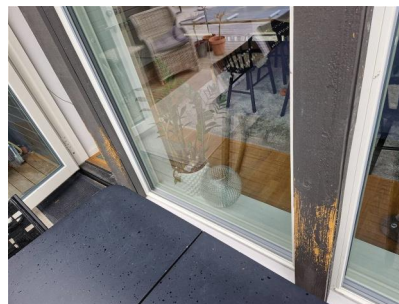
Fasadbeklädnaden har ställvis klösmärken.  
För att undvika följdskador kan skadad träpanel bytas ut.

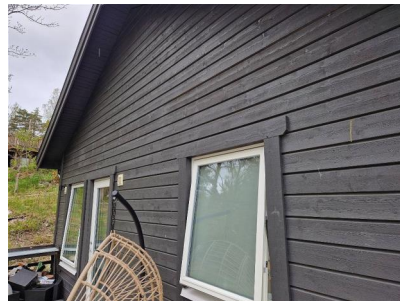
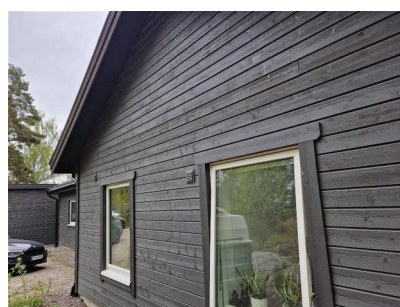
Överbleck saknas ovan fönster och dörrar på gavel.

Avsaknad av bleck ovanför fönster medför en ökad risk för att vatten kan rinna in och orsaka fuktrelaterade skador i omkringliggande konstruktioner.

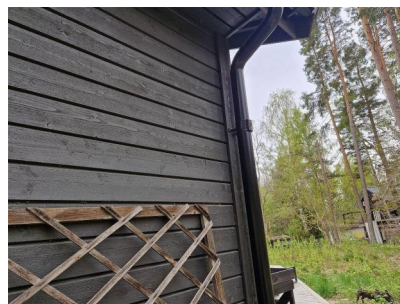
Fals på stuprör vänd mot fasad.

Falsen på stuprören kan med fördel vändas ut från fasaden för att lättare se om röret blivit skadat efter vinterns påfrestningar samt för att undvika skador på fasad vid ett eventuellt läckage.

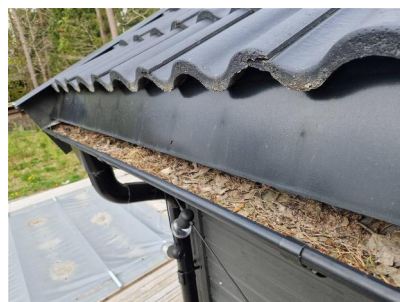
Hängrännor är skräpfyllda.

För att förhindra översvämning rekommenderas rensning av hängrännor.

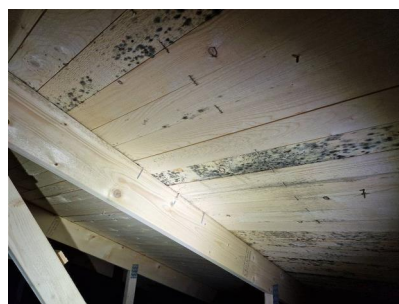
Mikrobiell påväxt finns på underlagstaket.

Trots att fuktmätningen gav fuktvärden under kritisk fuktnivå finns mikrobiell påväxt på underlagstaket. Detta kan vara ett tecken på att vinden tillförs fukt inifrån bostaden och/eller uteluften.

Fuktkvoten uppmättes till 9% i underlagstaket.

Risk för mikrobiell tillväxt föreligger om den relativa fuktigheten (RF) i den omgivande luften är över 75 % vilket i furuvirke motsvarar en fuktkvot (FK) på 17 %.

Vi rekommenderar en fördjupad undersökning för att bedöma orsak och omfattning.

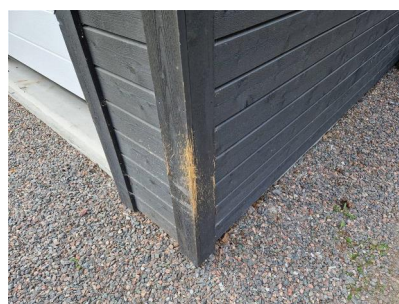
Fasadbeklädnaden har ställvis klösmärken.

För att undvika följdskador kan skadad träpanel bytas ut.

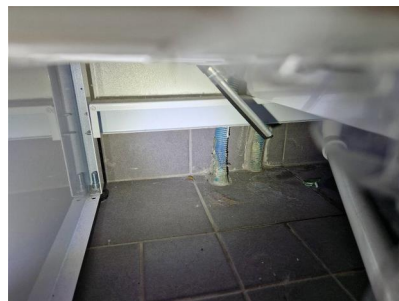
⚠ Rörgenomföring finns i golv och för nära vägg.

Rörgenomföringar i golvet medför en ökad risk för att vatten tränger ner i omkringliggande konstruktioner och orsakar fuktskador.

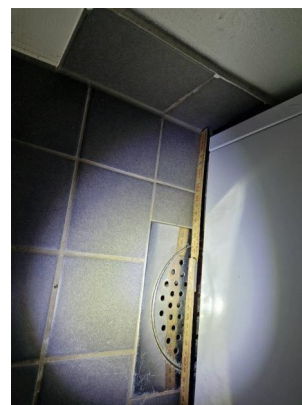
Golvbrunnen är placerad för nära vägg och manschett sticker ut under klämring.

Det finns risk att tätskiktet inte har kunnat anslutas på rätt sätt, vilket kan leda till fuktskador.

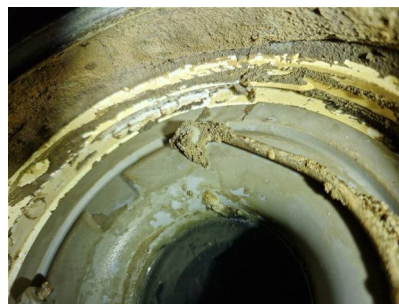
Tätskikt är felmonterat i golvbrunnen. (Manschett sticker ut under klämring)

När tätskikt är felmonterat i golvbrunnen innebär det risk för fuktskador. Vatten kan tränga ner i omkringliggande konstruktioner med fuktrelaterade skador som följd.
