# Besiktningsprotokoll

Anticimex Försäkringsbesiktning i samarbete med Fastighetsbyrån

| Fastighetsadress:<br>Lyssås Torpet 1 | |

| Besiktningsdatum:<br>2025-05-06 | Protokollnummer:<br>68971493 |

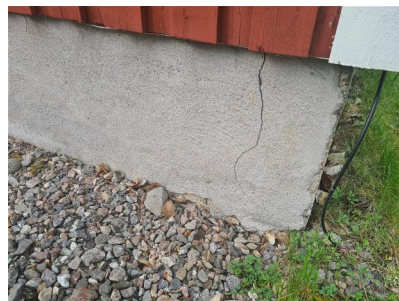
#### Utvändigt / Sockel

Sprickor finns i sockel.

Dessa bedöms inte ha lett till bakomliggande skador.

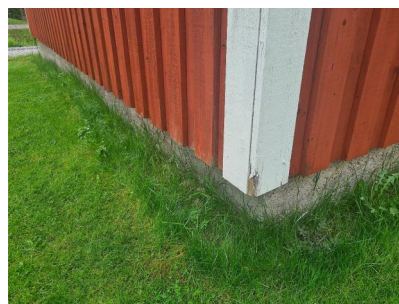
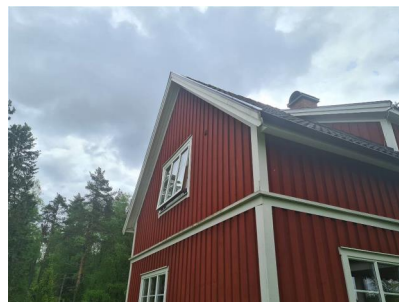
#### Utvändigt / Fasad

Mindre torrsprickor förekommer samt lokala färgsläpp.

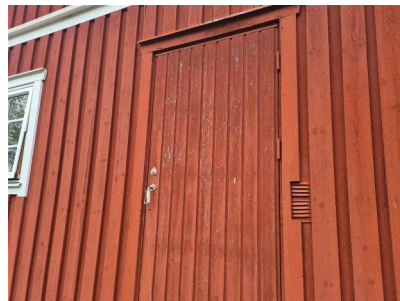
### Utvändigt / Dörrar

Torrspäckor finns på dörr till teknikrum.

Torrspäckor och färgsläpp medför ökad risk för fuktinträngning vilket i sin tur kan leda till rötskador.

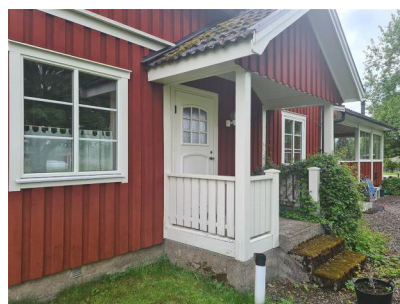
### Utvändigt / Hängrännor / Stuprör

Hängrännor/stuprör saknas på farstukvist (markrör med lövsil finns).

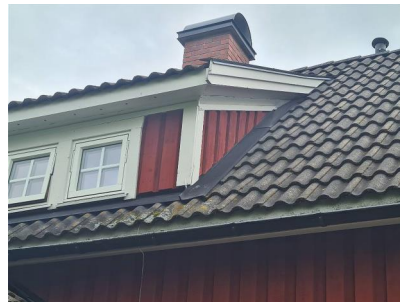
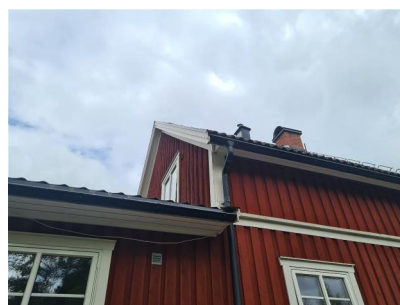
### Utvändigt / Tak

Viss mängd mossor förekommer på betongpannorna.

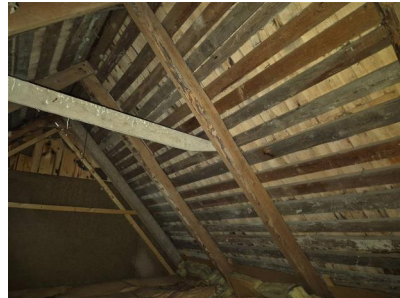
### Utvändigt / Vind

Vinden har inspekterats via inspektionslucka i innertak på övre plan då det saknas landgång över isoleringen.

Fuktkvoter uppmättes i takstolar och underlagstak invid inspektionslucka till mellan 8-10% Risk för mikrobiell tillväxt inträffar vid 75% relativ luftfuktighet vilket motsvarar 17% fuktkvot i furuvirke. Observera att fuktigheten på vinden ändras över säsongen, fuktigast är det vintertid.

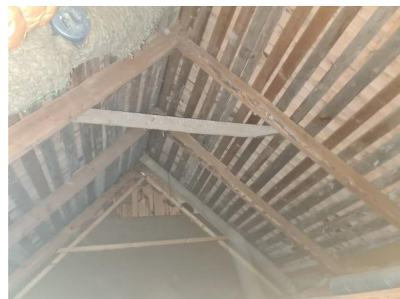
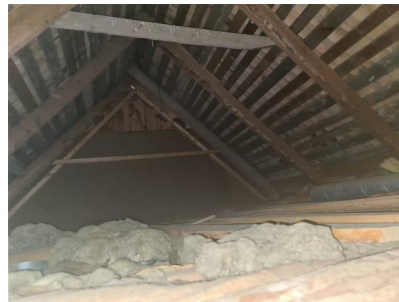
Äldre sticktak som underlagstak.  
Vinden är tilläggsisolerad.

Eftersom vindsbjälklaget tilläggsisolerats så kommer klimatet på vindsutrymmet att ändras, främst vintertid. Detta i sin tur kan leda till uppfuktning av underlagstakets insida vilket kan resultera i mikrobiella skador (angrepp av mikroorganismer).

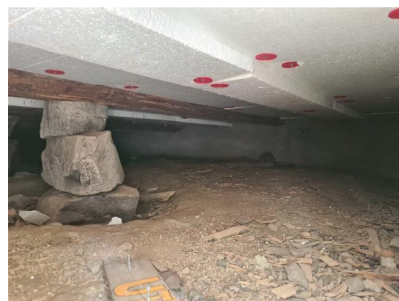
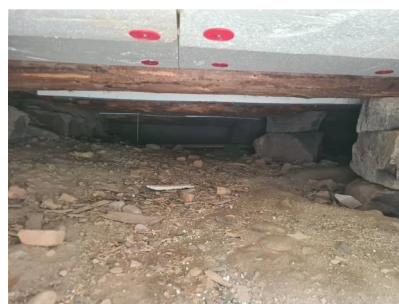
### Utvändigt / Krypgrund

Naturstensgrundmur, slammad och delvis putsad.

Mellan grundmur och bjälklag finns papp/fuktskydd.

Bjälklag består av bärlinor(trästockar)-cellplastskivor-blindbottenbrädor-blandat isoleringsmaterial-golvreglar.

Fuktkvoter uppmättes i bärlina till mellan 15-16%

Risk för mikrobiell tillväxt inträffar vid 75% relativ luftfuktighet vilket motsvarar 17% fuktkvot i furuvirke.

På marken finns ingen ångspärr, viss mängd organiskt material.

Krypgrund är en riskkonstruktion.

Uteluftsventilerade kryptrunder med bjälklag av organiskt material har ofta fuktskador på grund av naturlig fuktpåverkan. Detta kan resultera i mikrobiella skador (angrepp av mikroorganismer) och, i värsta fall, rötskador. Mikrobiell lukt kan då spridas till boendemiljön.

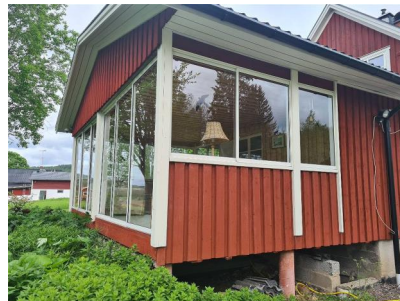
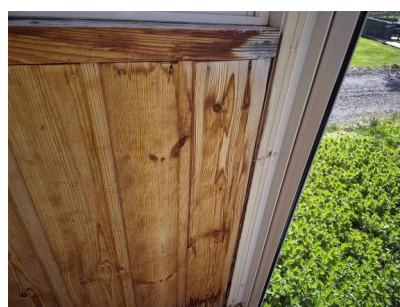
### Utvändigt / Veranda

Fuktfäckar noterades på panelen invändigt. Dessa var torra vid besiktningen.

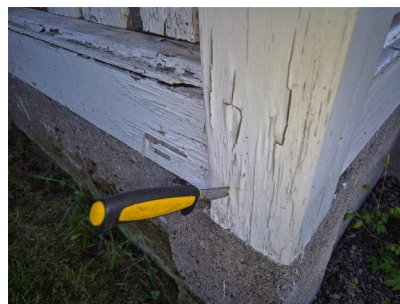
### Utvändigt / Farstukvist

Altanräcke är rötskadat.

De upptäckta rötskadorna kan bero på olika saker, exempelvis bristfälligt underhåll och målning. Vilket ökar att risken för att rötskador uppstår.

Vi rekommenderar en fördjupad undersökning för att bedöma orsak och omfattning.

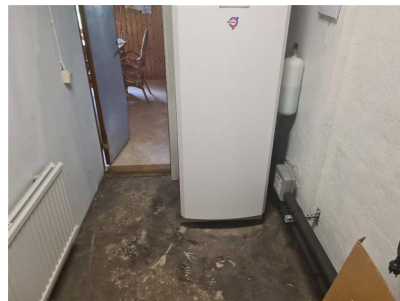
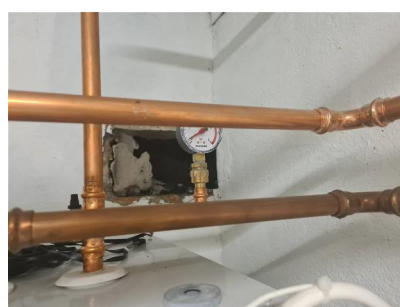
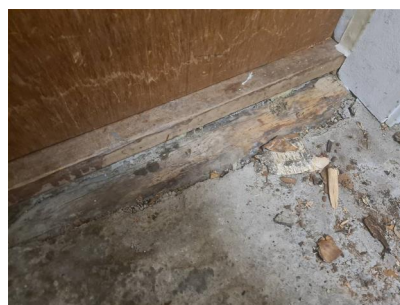
### Entréplan / Teknikrum(pannrum)

Rent betonggolv med grovgjuten betong.  
Hål(rökgång) till skottenenen är ej tätad, bottenstock av bjälklag är synlig invid ytterdörr.

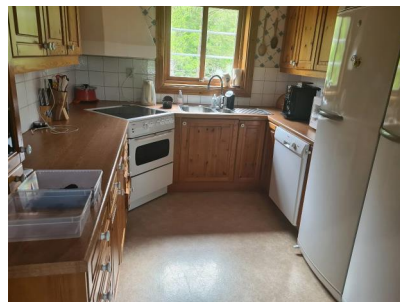
Fuktskydd finns ej under kyl/frys eller i diskbänksskåp och avloppsslangen till diskmaskinen är ej förankrad.  
Sammantaget finns en ökad risk för fuktskador vid läckage.

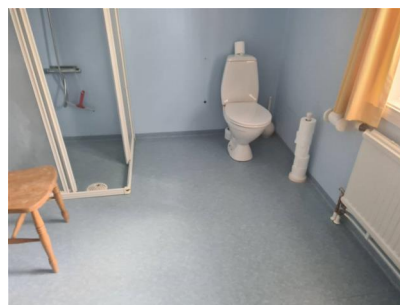
### Entréplan / Dusch/Toalett

Våtutrymmet har äldre yt-/tätskikt samt golvbrunn och rör genomföringar förekommer i golv.  
Otäta skruvhål förekommer i vägg i dusch.  
Golvfallet är något bristfälligt.

Eftersom funktionen, som innebär att ytskiktet/tätskiktet ska vara vattentätt, kan vara nedsatt finns en ökad risk att vatten tränger igenom ytskiktet/tätskiktet med vattenskador i omkringliggande konstruktioner som följd.

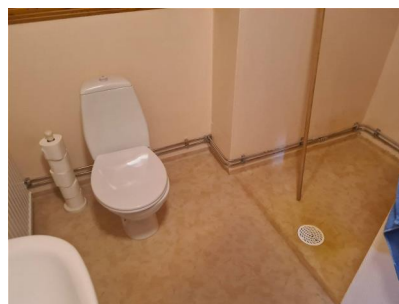
### Övre plan / Dusch/Toalett

Våtutrymmet har äldre yt-/tätskikt samt golvbrunn och rörgenomföring förekommer i golv(elementrör)  
Viss mikrobiell påväxt förekommer på vägg i dusch.

Eftersom funktionen, som innebär att ytskiktet/tätskiktet ska vara vattentätt, kan vara nedsatt finns en ökad risk att vatten tränger igenom ytskiktet/tätskiktet med vattenskador i omkringliggande konstruktioner som följd.

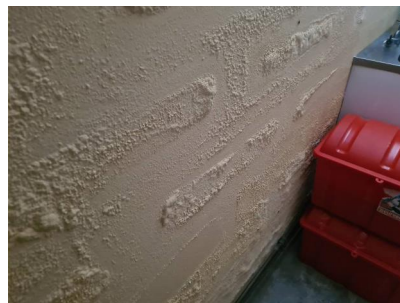
### Källare / Allmänt

Puts- och färgsläpp finns på källarväggar (främst på tillbygge).

Puts- och färg som släppt från underlaget invändigt på källarytterväggarna är ett tecken på att källarens utvändiga fuktskydd inte längre fungerar tillfredsställande.

För att åtgärda detta måste källarens utvändiga fuktskydd förbättras. Läs Anticimex faktablad om källare för tips och råd.
