**Fastighetsuppgifter**

Bosnäs 11:11

Norra Älmevägen 6

## Bilaga 1 för kontroll av valda konstruktioner

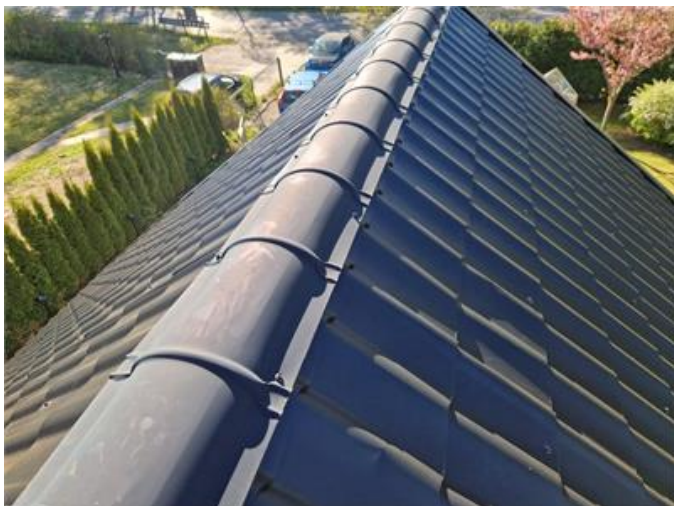
| Besiktningsresultat | | | | | |
|---|---|---|---|---|---|
| Tak | | X | | | Takhuvar/genomföringar på yttertak är tätad med papp mot plåttaket ochnockbandstättning ligger inte i sitt rätta läge. Kontakta en takläggare för en vidare bedömning samt åtgärd |

Vy på yttertak

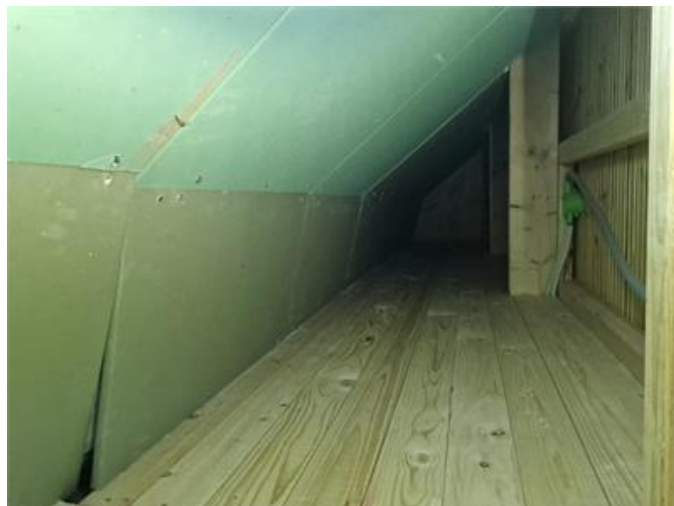
Vy på förråd/sidovind

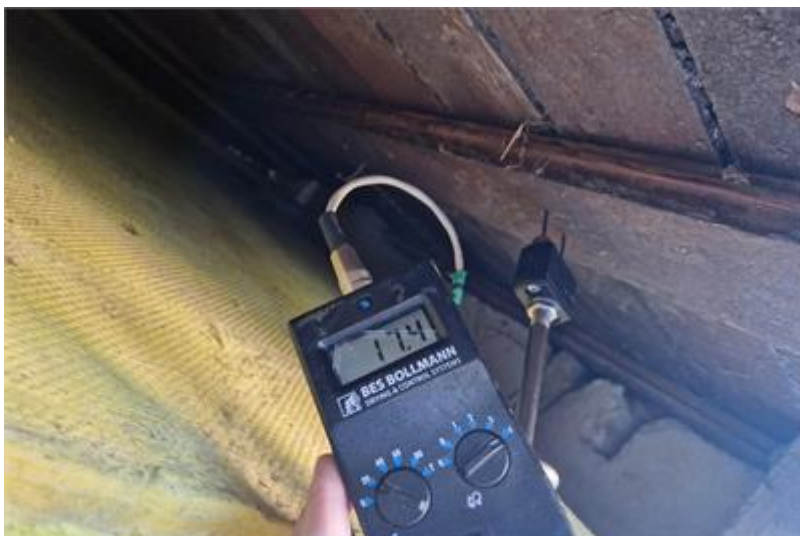
| Besiktningsresultat | | | | | |
|---|---|---|---|---|---|
| Plintgrund | | | X | | Plintgrund är en riskkonstruktion, fuktmätning utfört. Se bilaga 1 |

Vid besiktningen utförs stickprovsmässiga fuktmätningar mot trossbotten/träbjälklag. Fuktkvoten visade på 17-18% och gränsvärdet för mikrobiell påväxt ligger på 17%. Det rekommenderas en fortsatt teknisk utredning för att kontrollera orsaken till och omfattningen av detta, Kontroll är utfört från sockelkanten då höjden är låg
