# Besiktningsprotokoll

Anticimex Försäkringsbesiktning i samarbete med Fastighetsbyrån

| Fastighetsadress:<br>Lundgatan 99 | |

| Besiktningsdatum:<br>2025-05-05 | Protokollnummer:<br>68974875 |

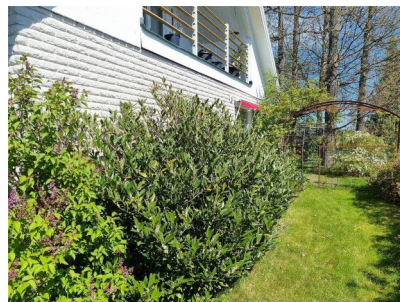
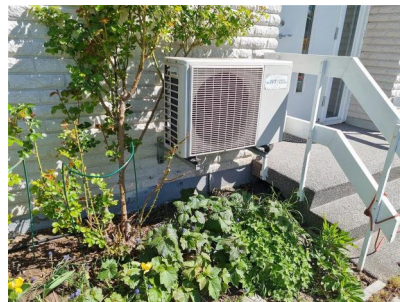
Växter finns i anslutning till byggnaden.

När det finns rabatter och växter nära byggnaden finns risk att fukt stannar kvar i väggarna. Detta kan i sin tur orsaka invändiga fuktskador. Växternas rötter kan också skada grundmuren och sätta dräneringsledningen ur funktion.

Området närmast huset rekommenderas att vara fritt från växtlighet.

Rekommendation kan vara att placera en balja under luft-luftvärmepumpens utedel, som samlar upp kondensvatten.

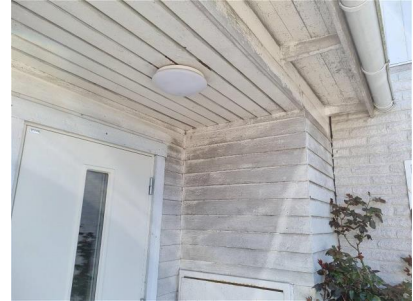
Träytor vid groventré och garaget har ett tvättning och underhållsbehov.

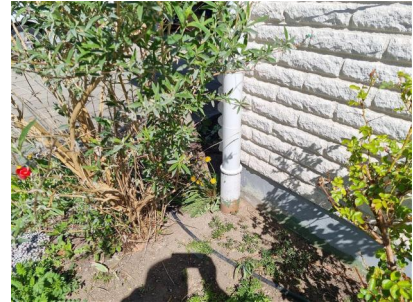
Lövsilar finns inte.

När det saknas lövsilar så finns det risk att det blir stopp i dagvattenledningen.

För att hindra stopp i dagvattenledningar rekommenderas komplettering av lövsilar.

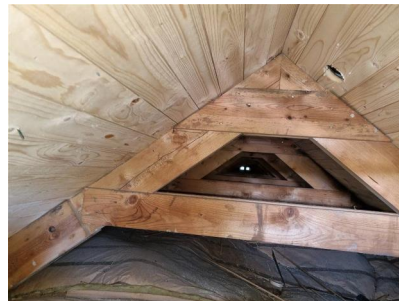
Nockvinden har besiktigats genom ventiler som sitter på husets gavel vid garaget.

Vid kontroll av vinden uppmättes fuktvärden under kritisk fuktnivå för mikrobiell tillväxt och en normal lukt upplevdes. Fuktkvoten i underlagstak/takbjälkar uppmättes till 12 %.

Hela vindsutrymmet har inte fullt ut kunnat besiktigats på grund av att lucka saknas.

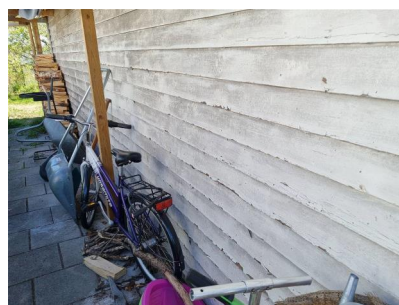
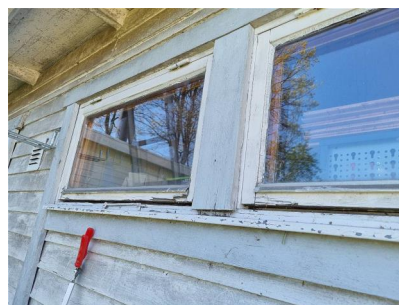
Enstaka panelbrädor har mindre rötskador. Fasadpanelen är i behov av målning/underhåll.

Fasadbeklädnad och träkonstruktioner där målningsbehov finns riskerar att få fukt- och rötskador på grund av sämre vattenavvisande förmåga. För att öka livslängden på fasadbeklädnaden rekommenderas målning och underhåll. I samband med ommålning rekommenderas att de rötskadade panelbrädorna byts ut.

Fönster har också ett behov av underhåll eller eventuellt ett byte av fönster.

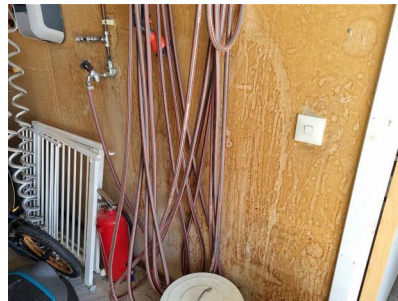
En del missfärgningar och rinnmärken förekommer på väggskivor vid vattenkranen samt på en del andra ställen på väggskivor.

Vid fuktindikering på dessa missfärgningar, uppmättes inga förhöjda fuktvärden.

Väggskivor ansluter tätt ned mot betongplattan.

Rekommendation kan vara att fuktsäkra mellan golv och vägg.

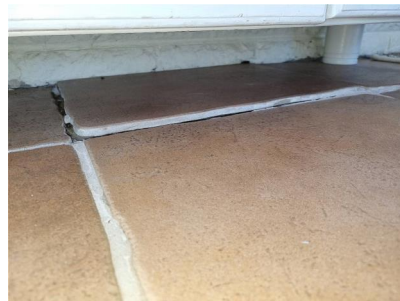
En del klinkerplattor har släppts från underlaget och en hel del plattor har bomljud när man knackar på dem.

Kontakta en fackman för rätt åtgärd.
