# Besiktningsprotokoll

Anticimex Försäkringsbesiktning i samarbete med Fastighetsbyrån

| Fastighetsadress:<br>Irisvägen 9 | |

| Besiktningsdatum:<br>2025-05-06 | Protokollnummer:<br>69000818 |

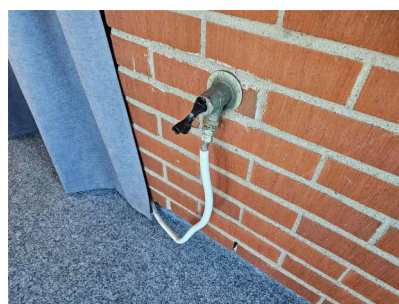
Vattenutkastaren är inte frostsäker.

När vattenutkastaren inte är frostsäker ökar risken för att den ska frysa sönder och orsaka vattenskada.

Byt till självdränerande vattenutkastare vilket innebär att den är frostsäker.

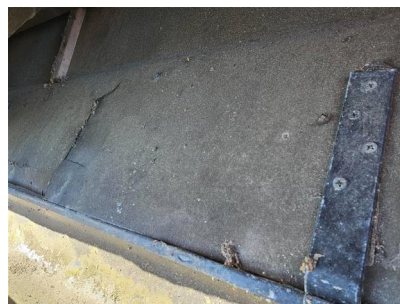
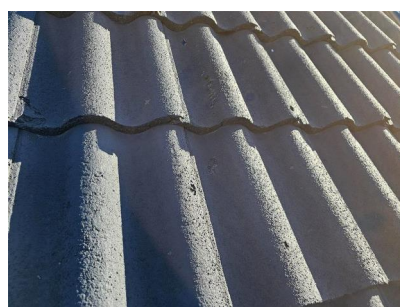
Taket är inspekterat från marken, takfoten och takstegen.

Yttertaket är sedan byggnationen.  
Betongpannorna och underlagspappen är bitvis vädernötta och  
nockspiken har krupit upp.

Takpannor, plåtdetaljer och underlagspapp har enligt vår bedömning en  
begränsad livslängd. Eftersom husets taktäckning är äldre har det ett  
minskat motstånd mot vatteninträning. Detta i sin tur kan leda till  
fuktskador på träläkt och vidare ner i underliggande konstruktioner.

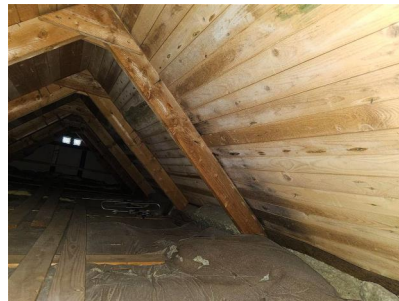
Vindsluckan är inte lufttät.

Mikrobiell påväxt noteras på yttertaket insida och lokalt har man målat råsponten med grön Cuprinol.

Den upptäckta mikrobiella påväxten på underlagstaket är ett tecken på att vinden har tillförts eller tillförs fukt inifrån bostaden. Observera att besiktning av bostadens ventilationssystem inte har ingått i uppdraget.

För att komma tillrätta med detta kan fukttillförseln inifrån bostaden behöva minskas. Det kan göras genom att ventilationen i bostaden förbättras samt att eventuella otätheter i vindsbjälklaget (tak-/väggvinklar, taklucka med mera) tätas. Läs Anticimex faktablad om ouppvärmda vindsutrymmen för tips och råd.

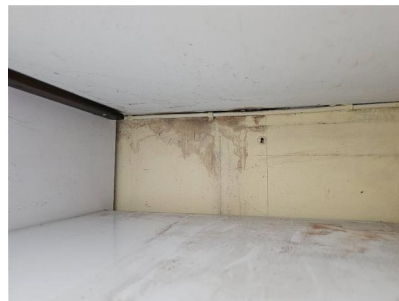
2020 monterades ny papp på både garaget och uterummet. Spår från gamla läckage finns fortfarande kvar i innertaket/väggarna i garaget.

Ytliga missfärgningar och mikrobiell påväxt finns lokalt på väggarna.

Inga förhöjda fuktindikeringar kunde påvisas på missfärgningarna.

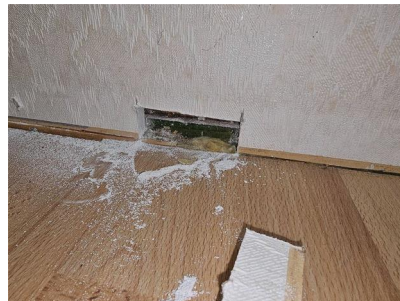
Ett 3x5 cm sågades upp i nederkant av ytterväggen åt öster i sovrum 2.

Syllen är rötskyddsbehandlad och placerad i golvnivå på en mineralullsremsa utan underliggande fuktskydd.

Fuktkvoten uppmättes till 15 % i syllens nederkant.

Ingen avvikande lukt kunde kännas från provhålet. Dock kunde en svag egenlukt av grön Cuprinol kännas från ett uthugget prov av syllen.

Ett 3x5 cm provhål sågades upp i nederkant av innerväggen mot köket i vardagsrummet.

Syllen är tillsynes obehandlad och placerad direkt mot betongplattan i golvnivå.

Fuktkvoten uppmättes till 10 % i syllens nederkant. Ingen avvikande lukt kunde kännas från provhålet.

Det finns risk för mikrobiell tillväxt om den relativa fuktigheten (RF) i luften är över 75%, vilket i gran- och furuvirke motsvarar en fuktkvot (FK) på ca 17%.

Befintliga väggssyllar riskerar att drabbas av fuktskador på grund av naturlig fuktpåverkan. Detta i sin tur kan leda till mikrobiella skador (angrepp av mikroorganismer) som kan resultera i att mikrobiell lukt sprids till boendemiljön. Om syllarna är tryckimpregnerade kan även en kemisk lukt förekomma.

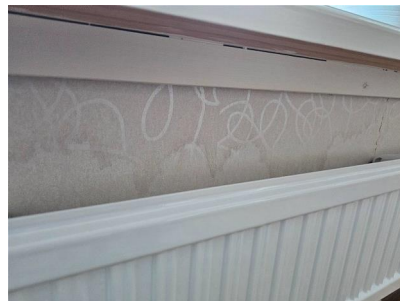
2009 installerades nya isolerfönster i vardagsrummet och köket. Samtidigt togs en altandörr bort i vardagsrummet. De missfärgningar som finns på väggen under fönstren i vardagsrummet är från innan fönstren installerades.

Ytliga missfärgningar noteras på väggen under fönstren.

Inga förhöjda fuktindikeringar kunde påvisas på missfärgningarna.

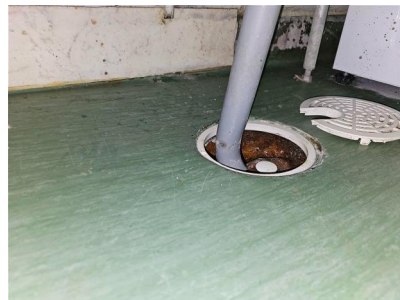
Golvmattan i tvättstugan är från byggnationen och en del glipor/hål noteras i mattan.

Gjutjärnsbrunnen är rostig och klämringen är lös.

Vid fuktindikering i utrymmet kunde inga förhöjda fuktindikeringar påvisas.

Eftersom funktionen, som innebär att ytskiktet/tätskiktet ska vara vattentätt, kan vara nedsatt finns en ökad risk att vatten tränger igenom ytskiktet/tätskiktet med vattenskador i omkringliggande konstruktioner som följd.

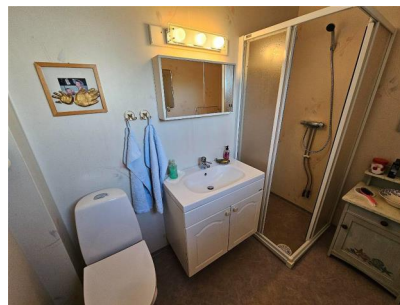
Badrummets golv-och väggmatta är av äldre datum.

Rör genomföringar finns i väggen i duschen och gjutjärnsbrunnen är rostig.

Golvet utanför duschen saknar avrinning till golvbrunnen på grund av duschväggen.

Vid fuktindikering i utrymmet kunde inga förhöjda fuktindikeringar påvisas.

Eftersom funktionen, som innebär att ytskiktet/tätskiktet ska vara vattentätt, kan vara nedsatt finns en ökad risk att vatten tränger igenom ytskiktet/tätskiktet med vattenskador i omkringliggande konstruktioner som följd.

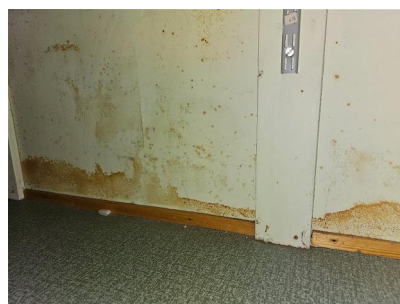
Ytliga missfärgningar finns på ytterväggen.

Vid fuktindikering i utrymmet kunde inga förhöjda fuktindikeringar påvisas.

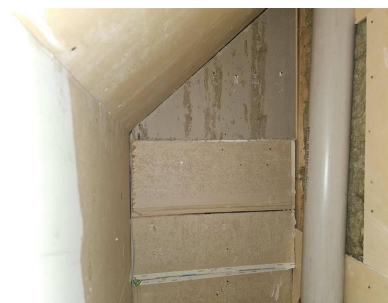
Ytliga missfärgningar finns lokalt på gipsskivorna.

Inga förhöjda fuktindikeringar kunde påvisas på missfärgningarna.
