**Fastighetsuppgifter**

Fastighetsbeteckning  
Ljungs-Hälle 1:273  
Adress  
Blåsippsvägen 6  
45932 Ljungs-kile

| Uppdragsnummer | P4433 |
| Besiktningssdatum | 2025-05-05 |

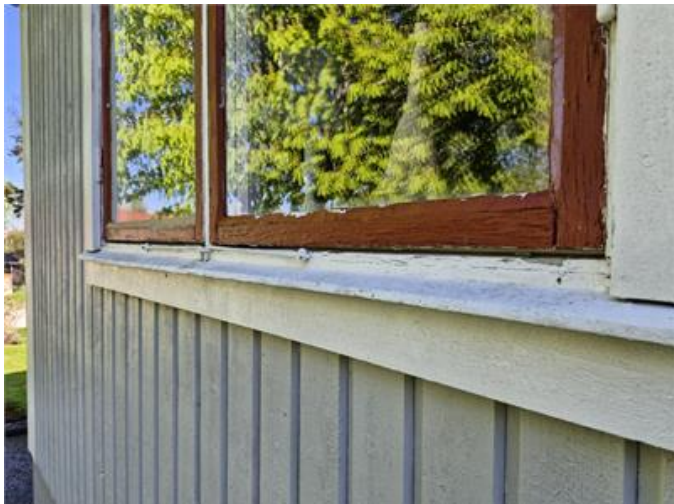
| Besiktningsresultat | | | | | |
|---|---|---|---|---|---|
| Fönster | | | x | | Äldre fönster och altandörr med renoveringsbehov alt byte.<br>Färg/kitsläpp samt begynnande rötskada i några fönster, bl.a Kök norr.<br>Sprucket glas i Kök och Sovrum.<br>Se kommentar/riskanalys. |

Fönster, äldre med renoveringsbehov alt byte.

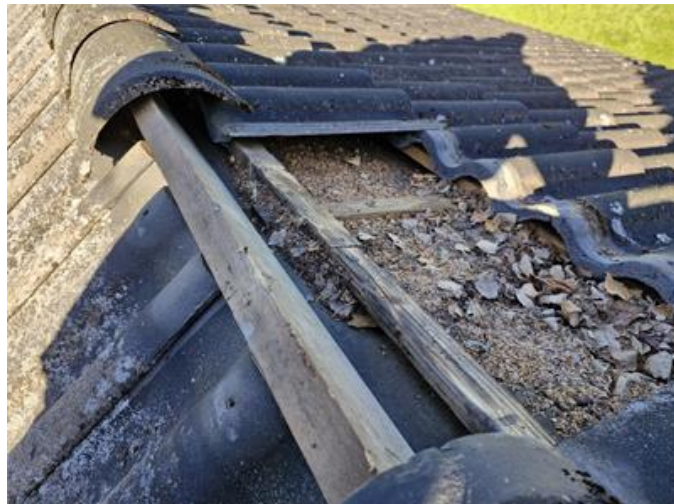
| Besiktningsresultat | | | | | |
|---|---|---|---|---|---|
| Tak | | | x | | Utförande från 1999 och i behov av översyn.<br>Rikligt med löv/frömjöl under pannorna och övre läkten uppfuktad.<br>Nockbrädan är sned och nockpannorna ej fast förankrade.<br>Nocktätning finns ej.<br>Takfotsplåt finns ej.<br>Färgsläpp på takfoten förekommer, bl.a. norra hörnet.<br>Se kommentar/riskanalys samt bilder. |

Löv/frömjöl under pannorna binder fukt med ökad risk för fuktskador i underliggande konstruktion. Nocktätning rekommenderas för att minska inträngning av regn/snö samt löv/skräp vianocken och därmed minskad fuktbelastning på papp och läkt.

Tak, rikligt med löv under pannorna och uppfuktad läkt.

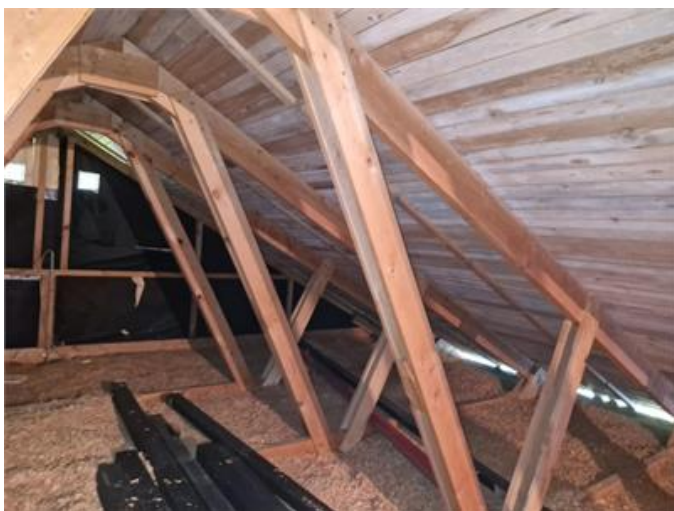
| Besiktningsresultat | | | | |
|---|---|---|---|---|
| Nockvind | | | X | Mikrobiell påväxt på underlagstaket, sk konvektionsskada, framförallt mot norra gaveln.<br>Vindsluckan bedöms otät.<br>Se kommentar/riskanalys samt bilder. |

Om det finns brister i tätningen mellan ett varmt (bostad) och ett kallt (vind) utrymme finns det en risk att relativt varm och fuktig luft kommer ut från det varma utrymmet och möter en kall yta och kondenserar. Mikrobiell missfärgning och kondens på yttertakskonstruktionen är en indikering på att inneluften kommer ut till vinden så att ett gynnsamt klimat för en mikrobiell tillväxt har uppstått. För att komma tillrätta med detta måste fukttillförseln inifrån bostaden minskas. Detta kan göras genom att ventilationen i bostaden förbättras samt att eventuella otätheter i vindsbjälklaget (tak/väggvinklar, vindslucka mm.) tätas.

Problematiken är vanlig i denna typ av äldre hus där tidigare uppvärmning via förbränning ersatts med värmepump, kallare vind och sämre självdrag.

Nockvind, mikrobiell påväxt i underlagstaket.

Det finns möjlighet att den kallare delen av året utföra en fördjupad undersökning (fuktutredning) för att fastställa orsak och omfattning.

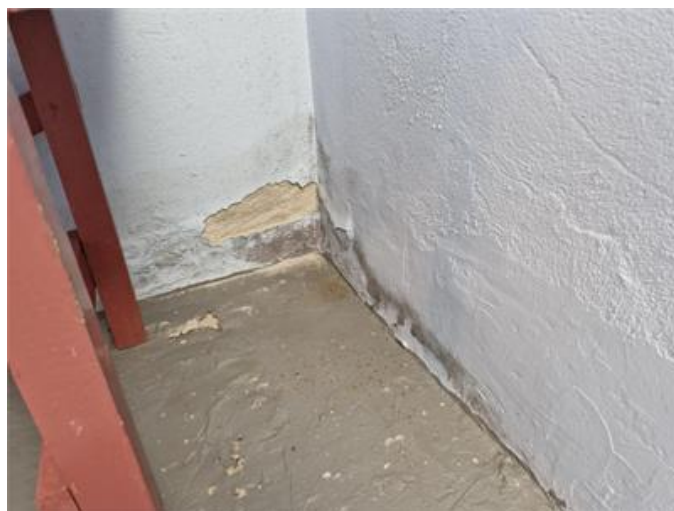
| Besiktningsresultat | | | | |
|---|---|---|---|---|
| Pannrum | | X | | Färgsläpp i nederkant av grundmur vid ytterhörn, se även "Sockel". |

Färgsläpp och mineralutfällningar på insidan av grundmuren kan vara ett tecken på förhöjd fuktstatus i grundmuren.

Källare, färgsläpp grutmuren.

För att utreda orsaken av bristerna rekommenderas en fördjupad undersökning, vilket oftast resulterar i ett åtgärdsföreslag.

Vanligen rekommenderas säkerställa det utvändiga fuktskyddets funktion samt ersätta riskkonstruktionerna med fuktsäker lösning tex klinkers eller undertrycksventilerad golvkonstruktion. Organiskt material eller täta ytskikt bör inte finnas i källaren.

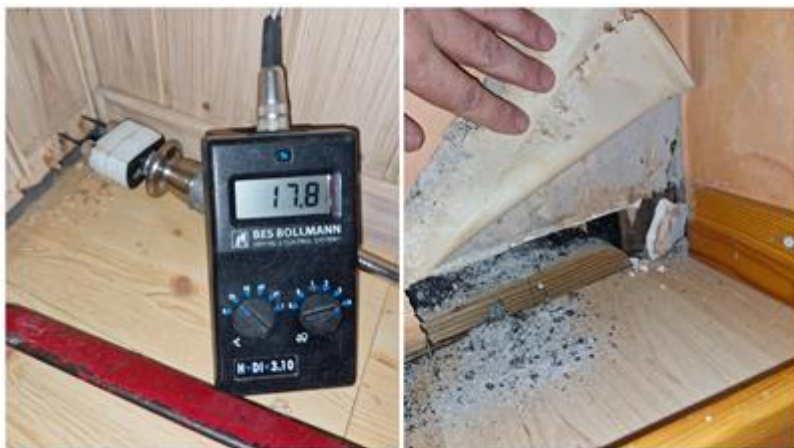
Vid södra hörnet har inläckage skett och väggen har äldre fuktskada.

Mikrobiell lukt upplevdes i konstruktionen

Fuktvärden i nivå med gränsvärdet för mikrobiell tillväxt uppmättes.

Fuktkvoten uppmättes till 17-18% i väggregel.

Risk för mikrobiell tillväxt föreligger vid en fuktkvot på 17% och rötskador >28%.

För att utreda orsaken av bristerna rekommenderas en fördjupad undersökning, vilket oftast resulterar i ett åtgärdsförslag.

Vanligen rekommenderas säkerställa det utvändiga fuktskyddets funktion samt ersätta riskkonstruktionerna med fuktsäker lösning tex klinkers eller undertrycksventilerad golvkonstruktion. Organiskt material eller täta ytskikt bör inte finnas i källaren.
