**Fastighetsuppgifter**

Lexby 11:73

Smedjegårdsvägen 7C

## Bilder och beskrivningar

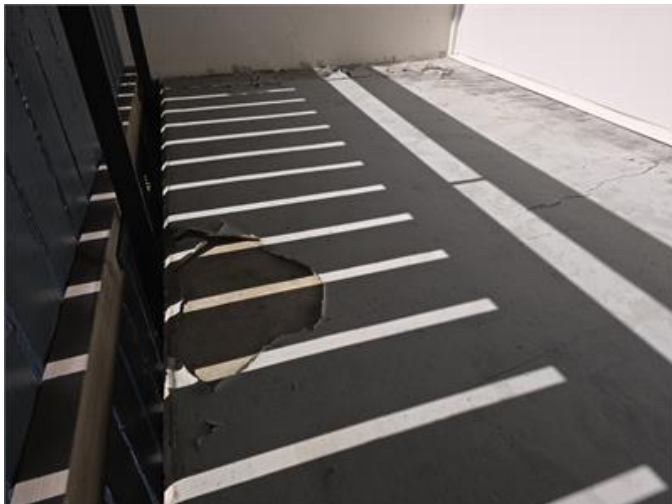
| Besiktningsresultat | | | | | |
|---|---|---|---|---|---|
| Balkong | | X | | | Det noteras färgsläpp i balkonggolvet, underhållsbehov föreligger. Räcke har underhållsbehov. Se kommentar/riskanalys. |

**Balkong:** Brister föreligger i tätskikt på balkongens ovansida på grund av ålder vilket medför risk för fuktpåverkan och följdsador i balkong och angränsande konstruktioner.

Färgsläpp i balkonggolv.

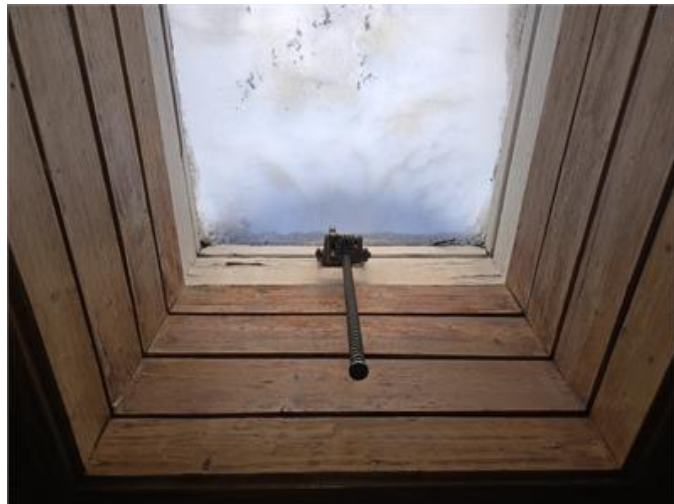
| Besiktningsresultat | | | | | |
|---|---|---|---|---|---|
| | | | X | | Det noteras sprickor i ljusinsläpp som troligen är i äldre utförande. Det förekommer rinnmärken/fuktmärken på insidan. Dessa var torra vid besöket. |

Ljusinsläpp i sämre skick.

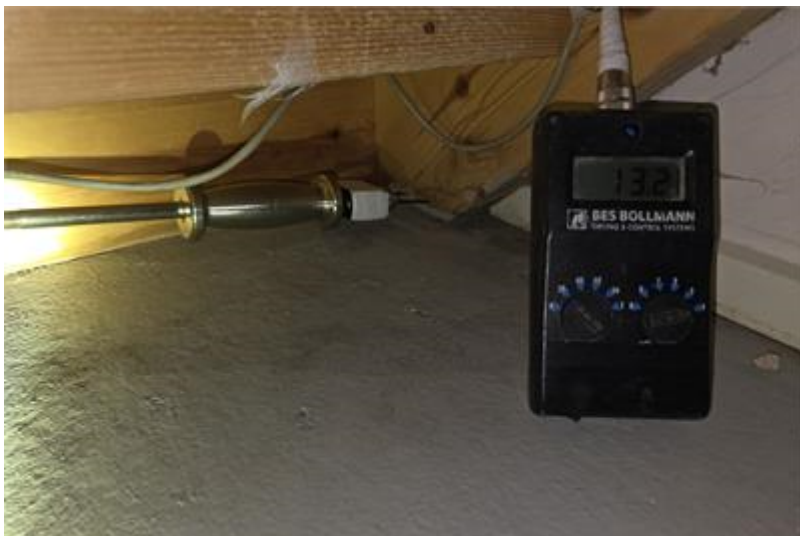
| Besiktningsresultat | | | | | |
|---|---|---|---|---|---|
| Allmänt | | | X | | Källare i äldre utförande med tunnflytande golv och relativt få träkonstruktioner. Fuktmätning har utförts. Se kommentar/riskanalys och bilagan. |

Samtliga mätningar/provhålstagningar är stickprovskontroller. Gränsen för mikrobiell tillväxt i trä går vid ca 17% fuktkvot och mätnadsgraden går vid ca 28%. Kontroll av konstruktion utfördes via mätning i fotlist mot yttervägg och trappans nederdel.

Fuktkvoten uppmättes till ca 11% i fotlist och till ca 13% i trappan.  
Det upplevs en avvikande/mikrobiell lukt bakom fotlist och under ytskikt/golv.

Det rekommenderas att konstruktioner av organiskt material i källaren byts ut och ersätts med fuktsäkra konstruktioner.
