# Besiktningsprotokoll

Anticimex Försäkringsbesiktning i samarbete med Fastighetsbyrån

| Fastighetsadress:<br>Björkbacken 11 | |

| Besiktningsdatum:<br>2025-05-06 | Protokollnummer:<br>68965329 |

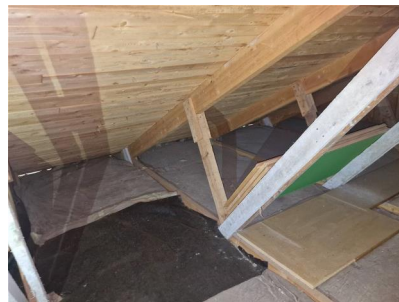
### Utvändigt / Vind

Vid kontroll av vinden uppmättes fuktvärden under kritisk fuktnivå för mikrobiell tillväxt och en normal lukt upplevdes.

Underlagstak består av råspont och isolering är mineralull.  
Fuktkvoten i underlagstak/takbjälkar uppmättes vid besiktningstillfället till ca 10 %.  
Detta värde varierar dock under året beroende på årstid och utomhusklimat.

Risk för mikrobiell tillväxt föreligger om den relativa fuktigheten (RF) i den omgivande luften är över 75% vilket i furuvirke motsvarar en fuktkvot (FK) på 17%.

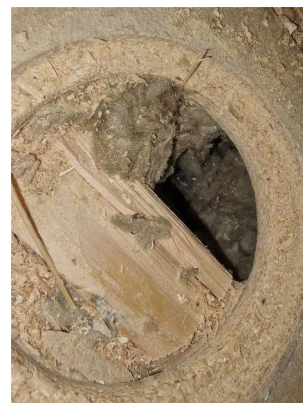
### Entréplan / Sovrum 3

Vid kontroll av konstruktion uppmättes fuktvärden under kritisk nivå för mikrobiell tillväxt och normal lukt upplevdes.

Grundläggningen består av en betongplatta på mark utan underliggande isolering och med ett uppreglat isolerat golv dikt an betongen. Fuktkvoten uppmättes till under 9 % och den relativa fuktigheten till under 45 %.

Det finns risk för mikrobiell tillväxt om den relativa fuktigheten (RF) i den omgivande luften är över 75 %. I furuvirke motsvarar det en fuktkvot (FK) på 17 %.

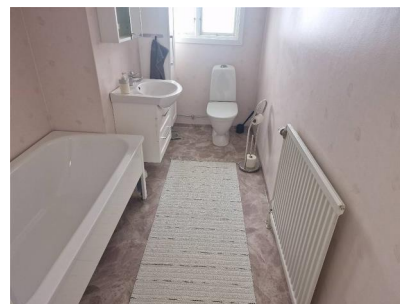
### Entréplan / Dusch/Toalett

Plastmatta på golv och vägg  
Rör förekommer genom golv

Fuktindikering i utrymmet gav inga förhöjda fuktindikationer.

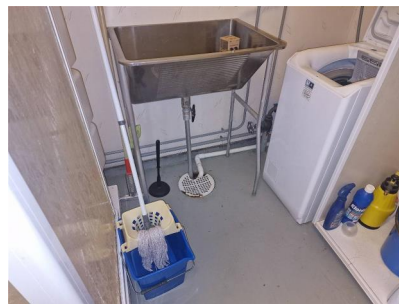
### Entréplan / Tvättstuga

Betong på golv  
Äldre golvbrunn
