# Besiktningsprotokoll

Anticimex Försäkringsbesiktning i samarbete med Fastighetsbyrån

| Fastighetsadress:<br>Skogaängarna 30 | |

| Besiktningsdatum:<br>2025-05-06 | Protokollnummer:<br>68967219 |

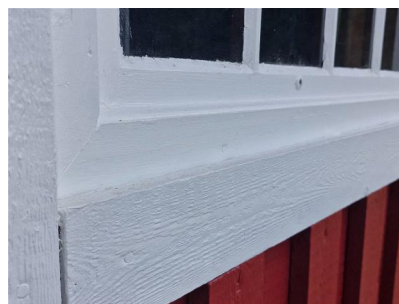
Fönsterbleck saknas på fönster.

Avsaknad av fönsterbleck medför en ökad risk för att vatten kan rinna in och orsaka fuktrelaterade skador i omkringliggande konstruktioner.

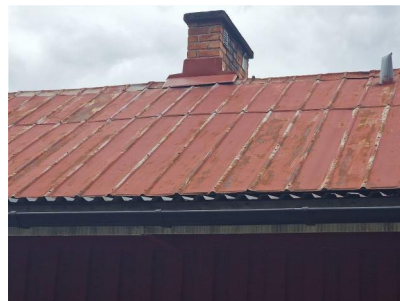
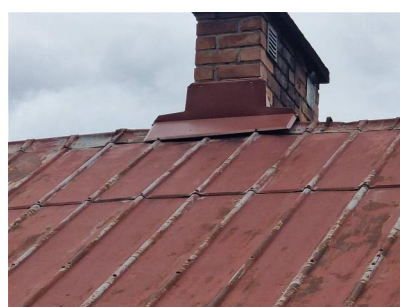
Yttertaket är ett äldre plåttak.

Plåttak, plåtdetaljer och eventuellt underlagstak har enligt vår bedömning en begränsad livslängd. Eftersom husets taktäckning är äldre har det ett minskat motstånd mot vatteninträngning. Detta i sin tur kan leda till fuktskador på träläkt och vidare ner i underliggande konstruktioner.

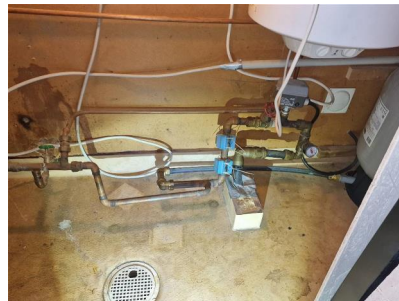
Varmvattenberedare placerad under trappa.  
Golvbrunn finns i utrymmet.

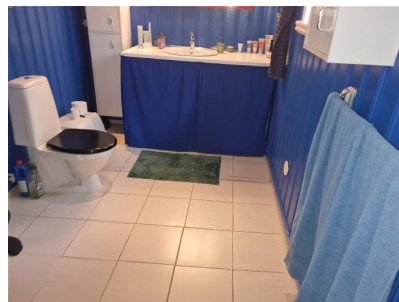
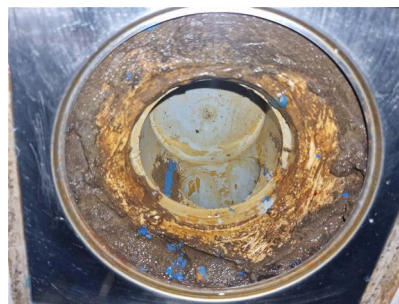
Våtrummet har äldre yt-/tätskikt.  
Klinkers på golv och panel på väggar.  
Rör förekommer genom golv i våtzone.  
Klämringsfunktion saknas i golvbrunnen.

Eftersom funktionen, som innebär att ytskiktet/tätskiktet ska vara vattentätt, kan vara nedsatt finns en ökad risk att vatten tränger igenom ytskiktet/tätskiktet med vattenskador i omkringliggande konstruktioner som följd.

Fuktindikering i utrymmet gav inga förhöjda fuktindikationer.
