Salem 6:3

Hagavägen 1

| Uppdragsnummer | A32677 |
| Besiktningsdatum | 2025-05-06 |

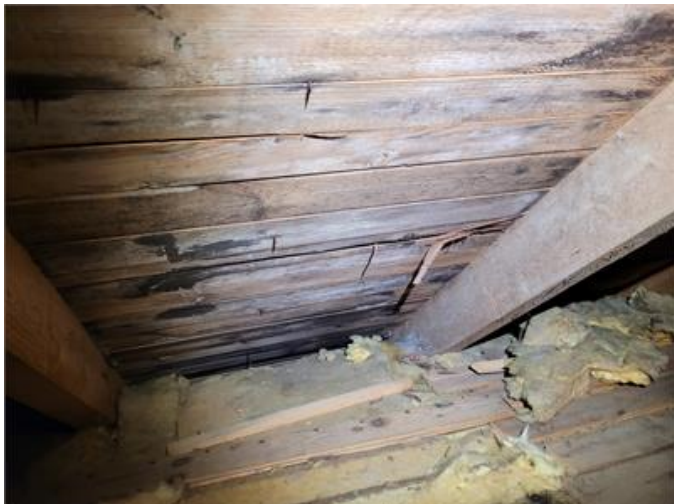
| Besiktningsresultat | | | | | |
|---|---|---|---|---|---|
| <b>Vind</b> | | | X | | Mikrobiell påväxt förekommer på underlagstakets undersida, se kommentar/riskanalys. Se bild. |

Mikrobiell påväxt förekommer på yttertakets insida. Orsak samt omfattning bör fastställas och åtgärdas i erforderlig omfattning, se även info på protokollets näst sista sida, pos. 3.

Mikrobiell påväxt på underlagstak.

En vind som har mikrobiella skador på yttertaket insida och där läckage genom yttertaket kan uteslutas bör undersökas noggrant. Orsaken kan vara att varm inneluft tränger upp på vinden på grund av otätheter i vindsbjälklaget. Den varma luften som befuktats i inomhusmiljön kan kondensera eller skapa en hög fuktighet i det kallare yttertaket. Om detta inträffar är det av största vikt att även undersöka byggnadens allmänventilation, vindens isoleringstjocklek, ångspärr, ventilationsspalter m.m.

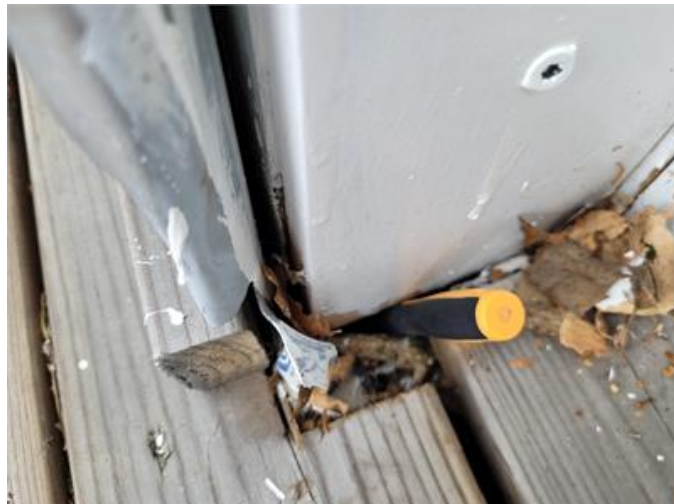
| Besiktningsresultat | | | | | |
|---|---|---|---|---|---|
| Balkong | | X | | | <ul style="list-style-type: none"> <li>- Balkonggolvet utgör tak för underliggande konstruktioner och det är därför viktigt att säkerställa att tätskiktet fungerar tillfredsställande så att fuktskador inte uppstår.</li> <li>- Balkongens tätskikt är ej besiktningsbart och kan därför ej bedömas.</li> <li>- Otätheter noterades på tätskikt, se bild</li> </ul> |

Otätthet på balkongens tätskikt
