# Besiktningsprotokoll

Anticimex Försäkringsbesiktning i samarbete med Fastighetsbyrån

| Fastighetsadress:<br>Björka 120 | |

| Besiktningsdatum:<br>2025-05-02 | Protokollnummer:<br>68981369 |

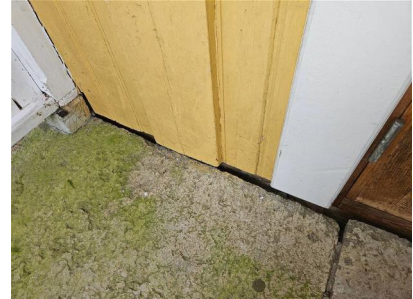
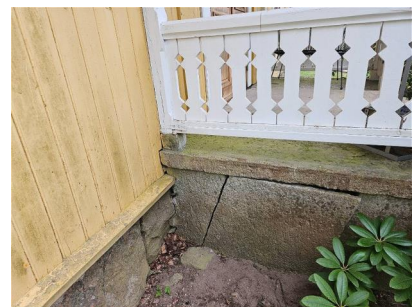
Rötskador finns i liggande timmer (väggsyll) till vänster om dörr. Delar av den konstruktionen bör kontrolleras vidare för ett eventuellt byte.

Rötskador är ett tecken på bristande fuktskydd/hög fuktpåverkan, som även kan leda till fuktrelaterade skador i bakomliggande konstruktioner.

Vi rekommenderar en fördjupad undersökning för att bedöma orsak och omfattning.

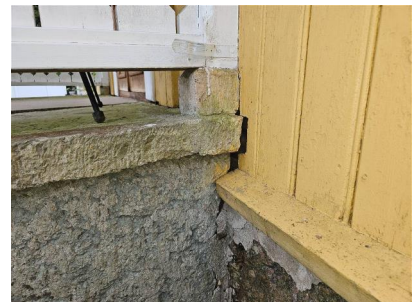
Trappan har allmänt glidit ut/satt sig från husbyggnaden.

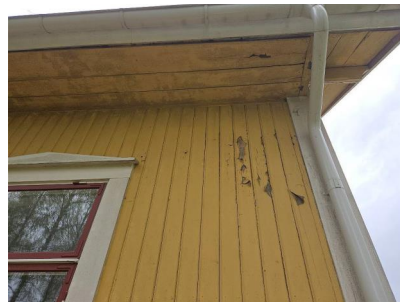
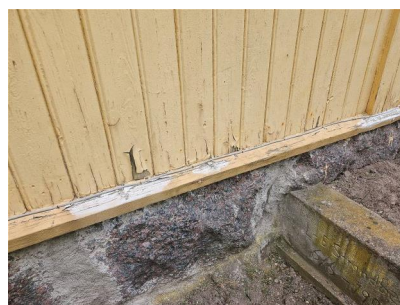
Fasadpanelen på huset och takfotsbrädor är i behov av målning/underhåll.

Fasadbeklädnad och träkonstruktioner där målningsbehov finns riskerar att få fukt- och rötskador på grund av sämre vattenavvisande förmåga. För att öka livslängden på fasadbeklädnaden rekommenderas målning och underhåll.

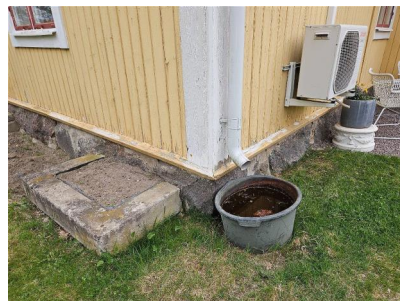
Stuprör är inte anslutet till markledning.

Stuprör som inte är anslutet till markledning kan medföra en ökad fuktbelastning på grundmur/sockel som i sin tur kan leda till fuktrelaterade skador.

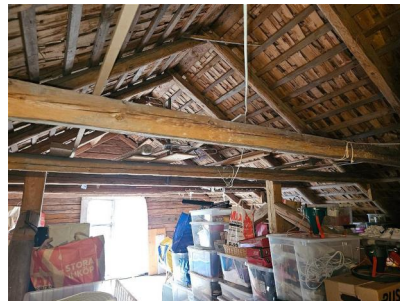
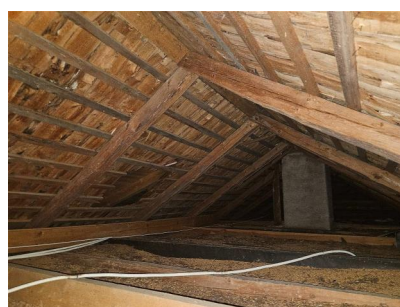
Vid kontroll av vinden uppmättes fuktvärden under kritisk fuktnivå för mikrobiell tillväxt.

Fuktkvoten i takbjälkar uppmättes till 8 %.

Risk för mikrobiell tillväxt föreligger om fuktkvoten överstiger 17 %.

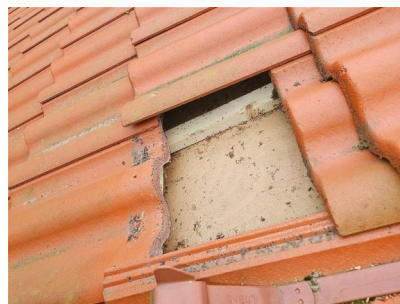
Takpannor med underlagstak av träfiberskivor och hyvlat spåntak.

Med denna konstruktion är det extra viktigt att takpannorna är hela. Eftersom underlagstaket inte har en papp kan regn och snö som tränger in genom otätheter leda till fuktskador i underliggande konstruktion.

Risken anses ändå liten med tanke på att underliggande "sticketak" hyvlat spåntak finns i uppbyggnaden under masonitskivor.

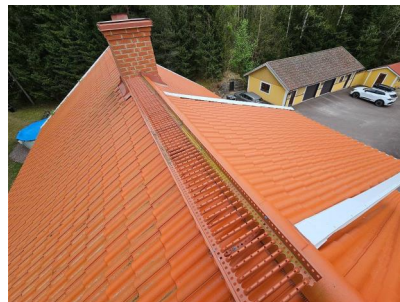
Tak besiktigad från mark och takstege pga takhöjd (vilket kräver sele), inga synliga brister fanns att notera.

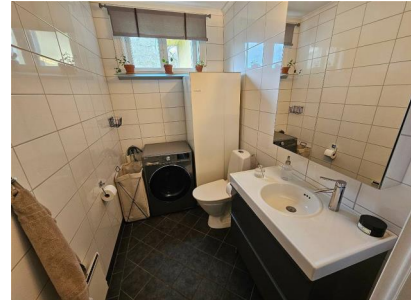
Fuktindikering i utrymmet gav inga förhöjda fuktindikationer.

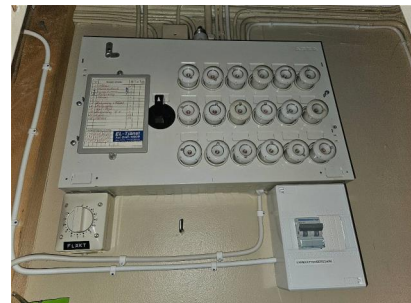
Jordfelsbrytare finns ej.

Det finns inget krav att hus byggda före år 2000 ska ha jordfelsbrytare. Jordfelsbrytaren minskar dock risken för personskador och brand orsakade av elanläggningen.

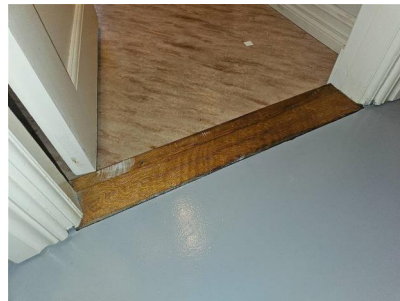
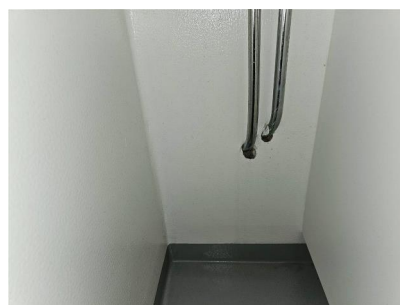
Våtutrymmet med plastmattor har äldre yt-/tätskikt, men är målat i omgångar.

Vissa brister finns med otäta rör genomföringar vägg samt uppvik plastmatta vid dörrtröskel enligt bilder. Man kan med fördel tätta dessa delar med silikon.

Eftersom funktionen, som innebär att ytskiktet/tätskiktet ska vara vattentätt, kan vara nedsatt finns en ökad risk att vatten tränger igenom ytskiktet/tätskiktet med vattenskador i omkringliggande konstruktioner som följd.

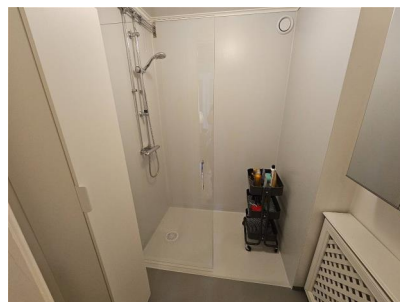
Fuktindikering i utrymmet gav inga förhöjda fuktindikationer.

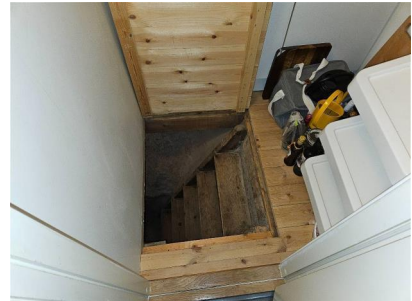
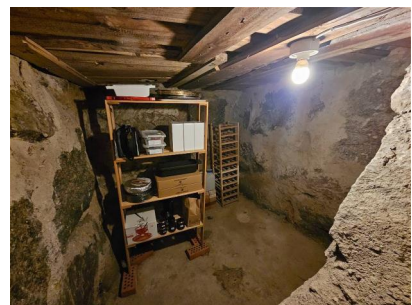
Inget att notera.

Lucka i golvet finns i skafferiet.

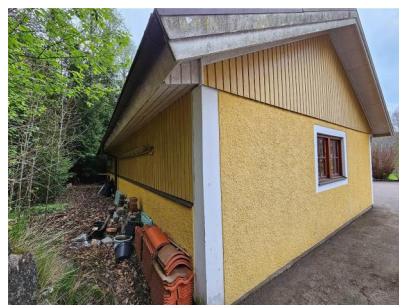
Mindre färgsläpp finns på puts samt algpåväxt fasadpanel/vindskivor.

Rekommenderas normalt underhåll för att öka dess livslängd.

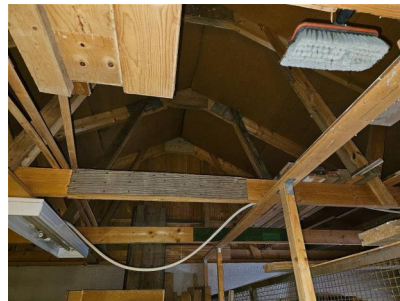
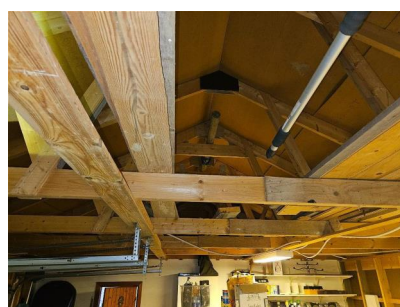
Oisolerat garage öppet tillnock.

Inga brister bortsett från enstaka fuktfläckar på underlagstaket fanns att notera.

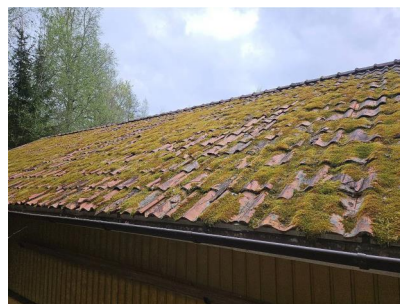
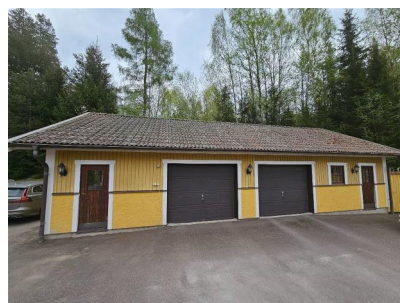
Det som bör kontrolleras vidare eller helt renoveras är garagets yttertak. På baksidan av garagetaket finns större skador på taktegel. Detta beror enligt mig på frostsprängningar då extremt mycket mossor finns på taket. Inga större läckage finns noterat invändigt garage som är öppet upp tillnock (oisolerat). Men det bör bytas/renoveras inom en snar framtid för att undvika större skador i konstruktionen.

Takpannor är skadade/trasiga på nästan hela baksidan. Större mängd mosspåväxt finns på takpannor, vilket är den troliga orsaken till frostsprängningar i taktegel.

De skadade/spruckna takpannorna medför risk för fuktskador på underliggande konstruktioner.

Vi rekommenderar en fördjupad undersökning för att bedöma orsak och omfattning.

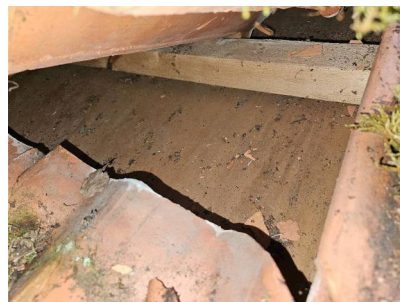
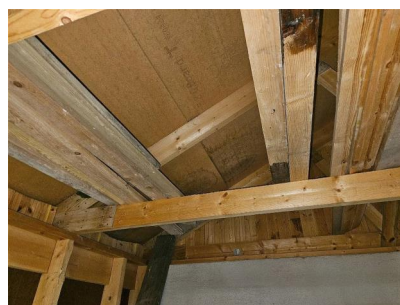
Takpannor med underlagstak av träfiberskivor

Med denna konstruktion är det extra viktigt att takpannorna är hela. Eftersom underlagstaket inte har en papp kan regn och snö som tränger in genom otätheter leda till fuktskador i underliggande konstruktion.

Fuktfläckar finns noterat på skivor, men inte i någon större utsträckning.
